令和元年台風19号洪水 による堤防決壊調査報告書

一級河川荒川水系新江川

令和2年3月27日

埼玉県河川砂防課

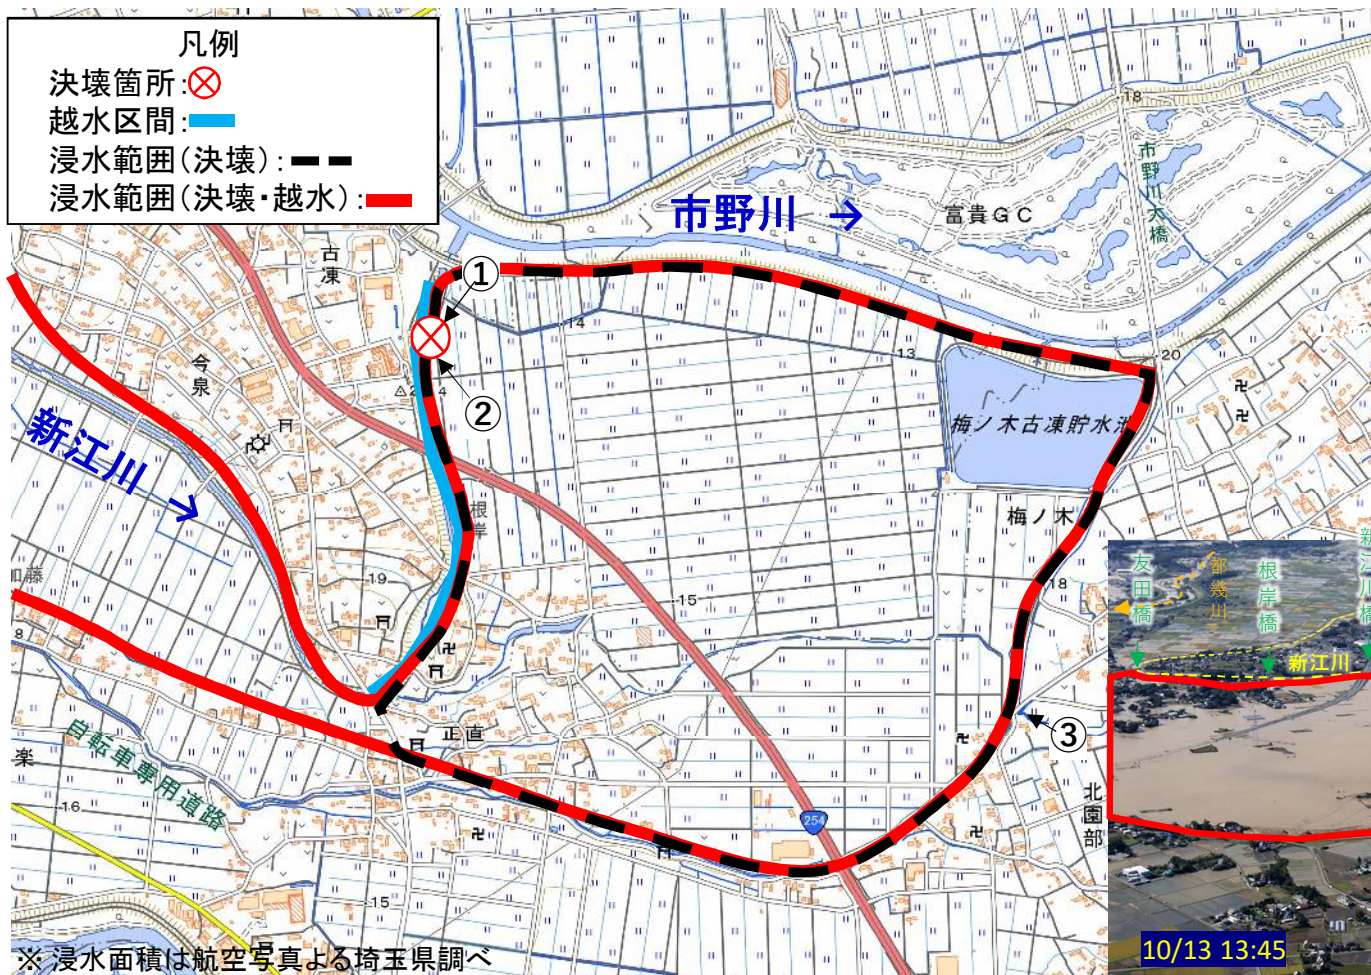
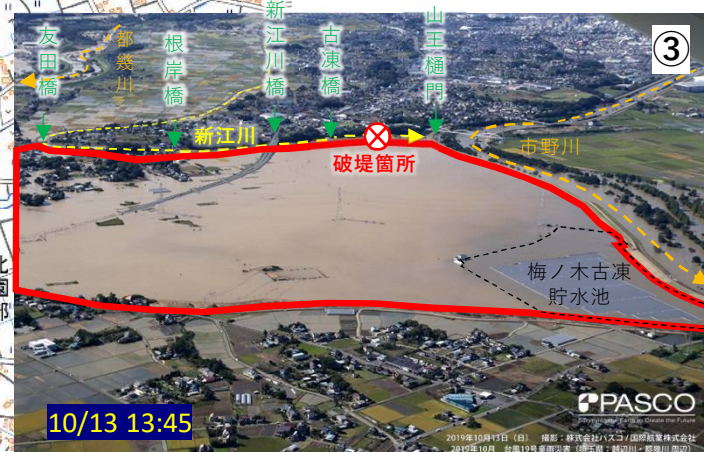
- ◆ 右岸0.15kmでは堤防決壊が生じ、堤防欠損は約480mにおいて生じた。
- ◆ 最下流部0.0km～友田橋1.3kmの越水及び堤防決壊に伴う浸水範囲は約220haとなった。
- ◆ 外水被害が発生する前に、内水による被害があったかは不明。

決壊幅：約9.2m

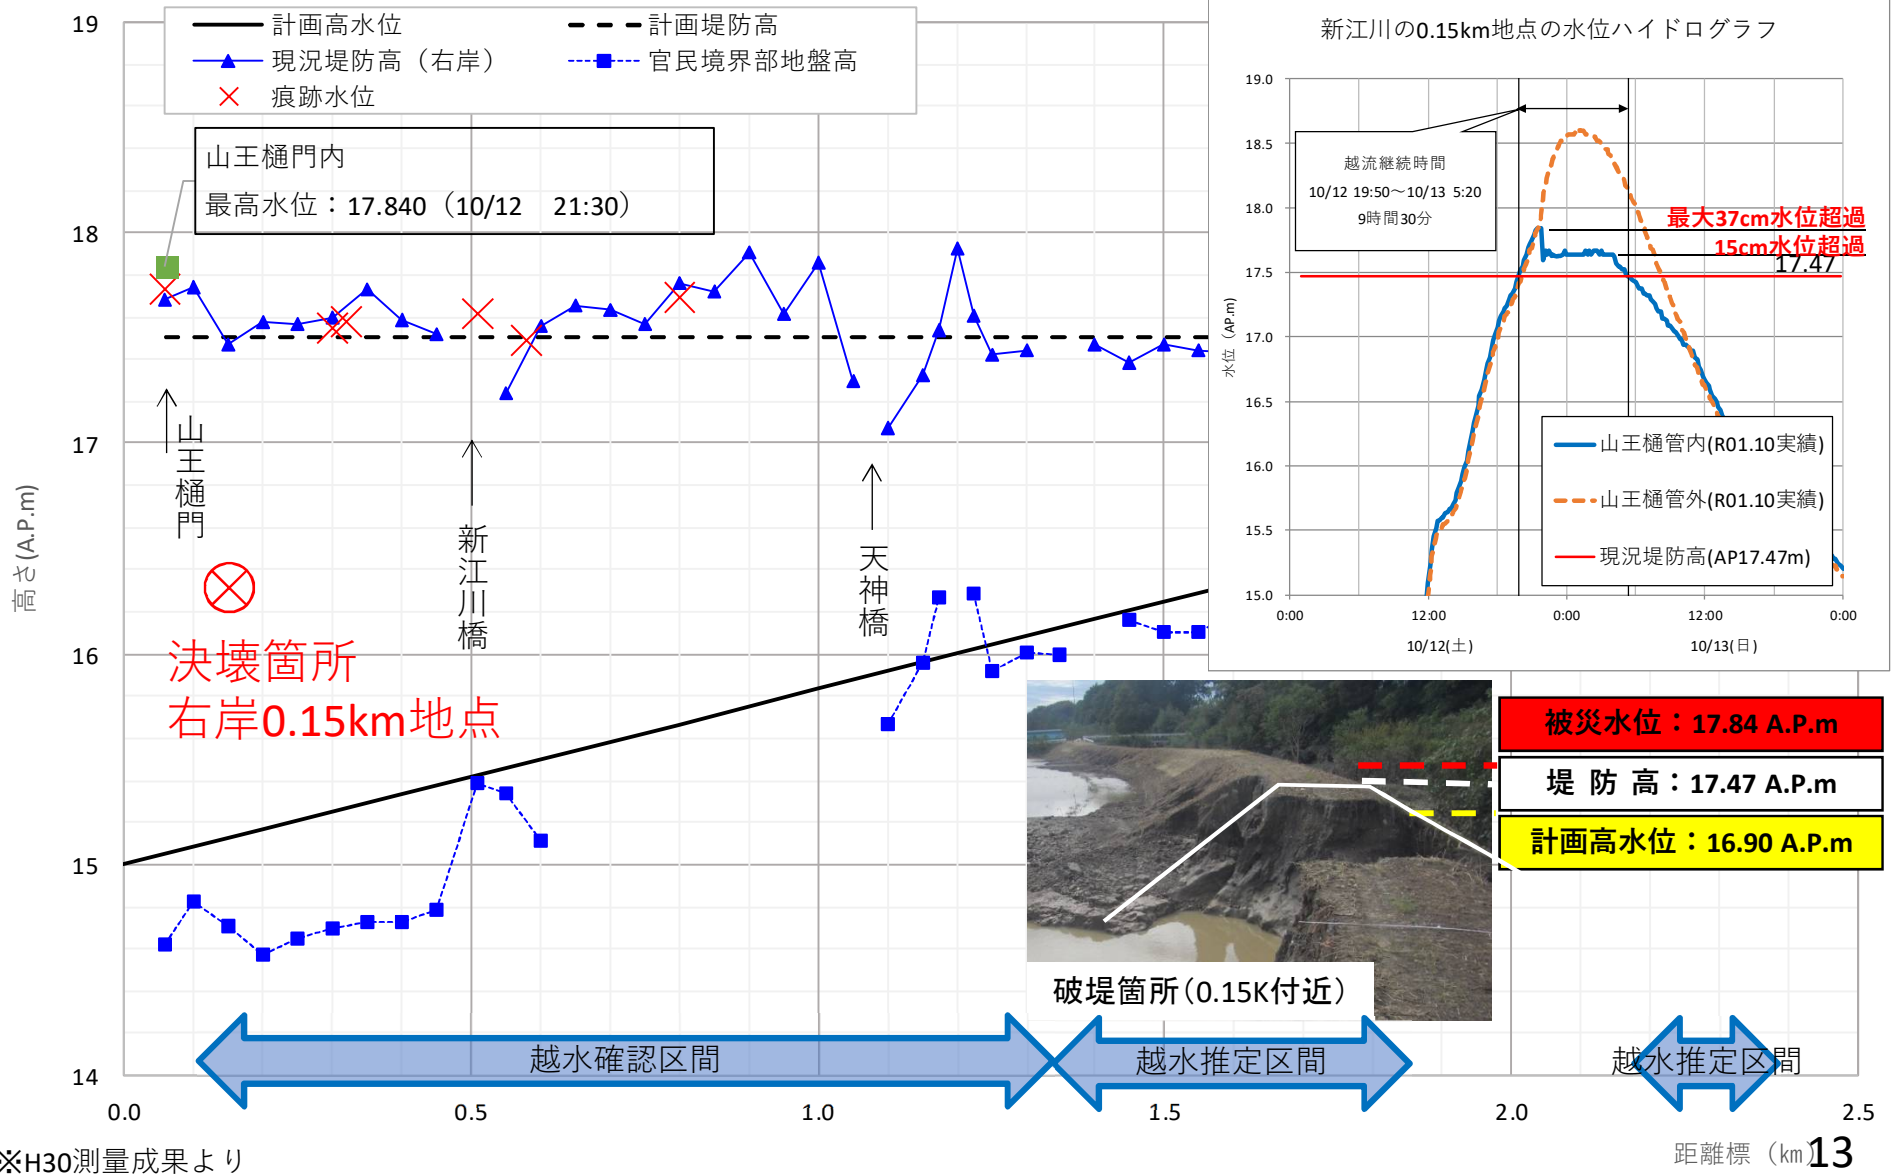
- ◆ 藁くずの付着により洪水痕跡の確認を行った。
- ◆ 決壊箇所右岸0.15K付近では、山王樋門内の水位計より、越水直後の越流水深は一時的に37cmとなっており、その後の約6時間は15cm程度の水位が継続したものと推測される。

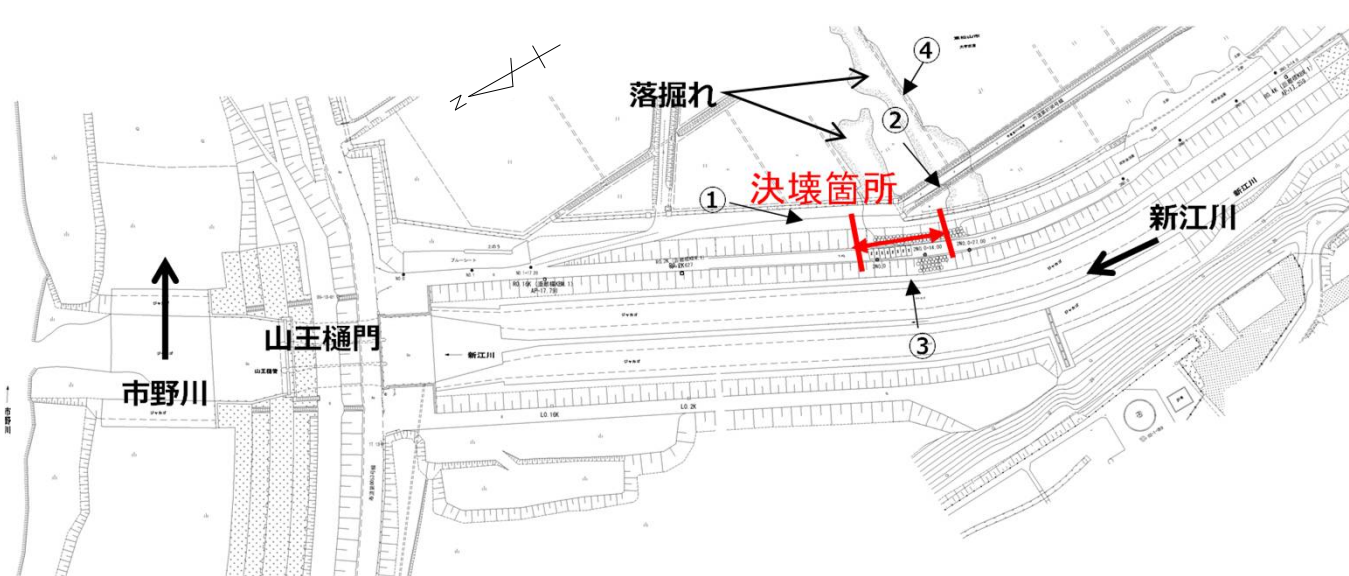
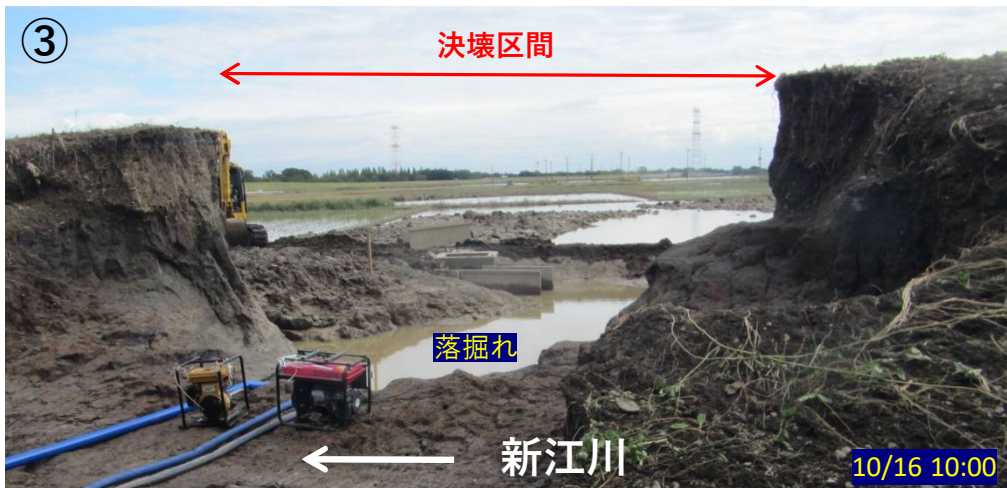
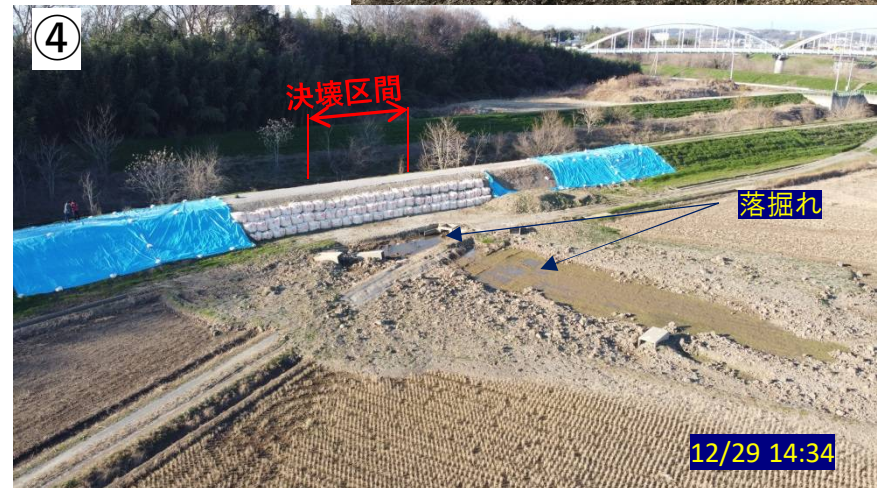
- ◆ 現地調査より、決壊箇所近傍で植生の倒伏による越水を確認した。
- ◆ 決壊箇所の川裏法尻部での落掘り及び決壊箇所前後において川裏法尻部の洗掘が確認された。

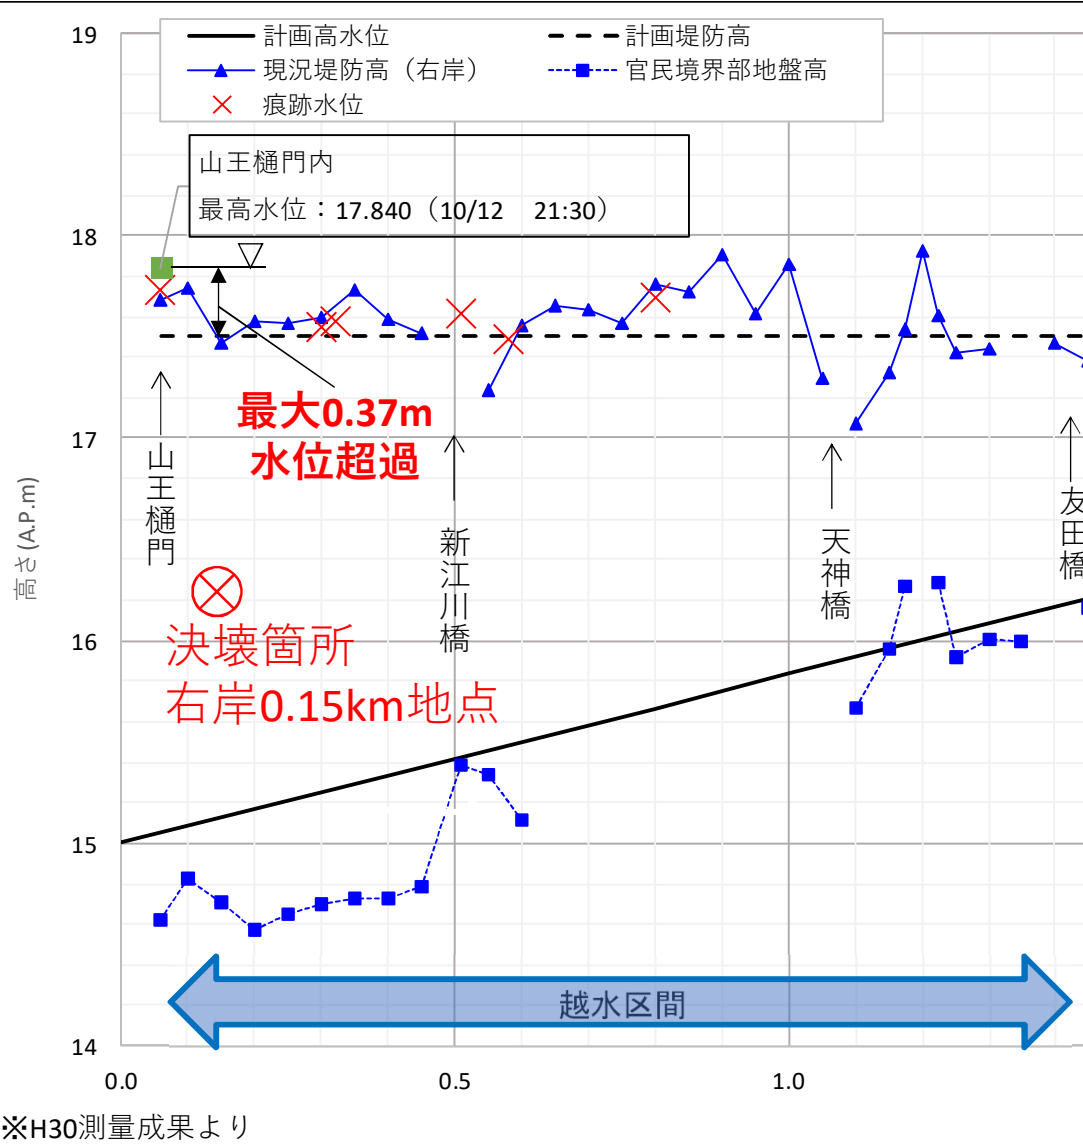
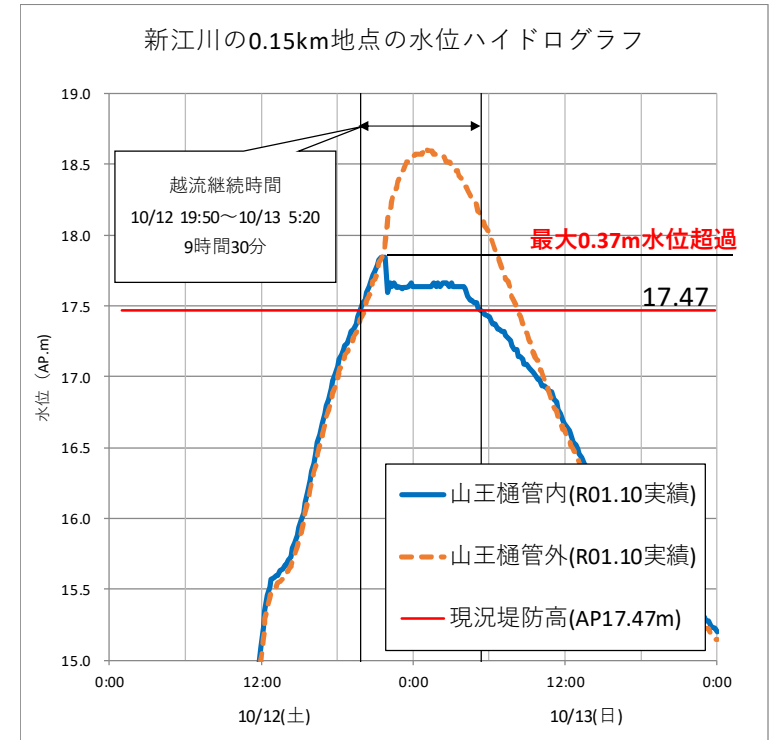
- ◆ 山王樋門内の水位計は10/12 21:30に最高水位17.84A.P.mを観測し、レベル湛水と仮定すると堤防決壊地点0.15kmでは堤防高17.47A.P.mを最大0.37m超過した。
- ◆ 水位計データにより、堤防決壊地点0.15kmで越水が継続した時間は10/12 19:50~10/13 5:20の9時間30分と考えられる。
- ◆ 越水直後の越流水深は一時的に37cmとなっており、その後の約6時間は15cm程度の水位が継続したものと推測される。

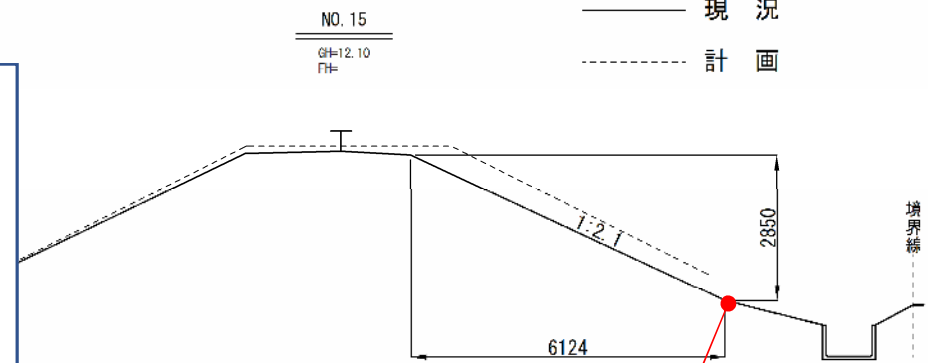
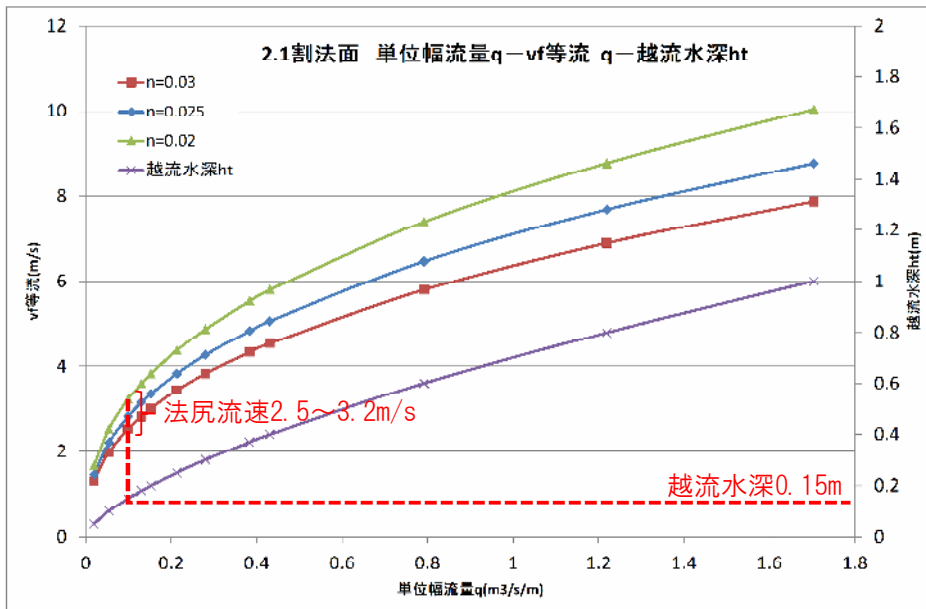
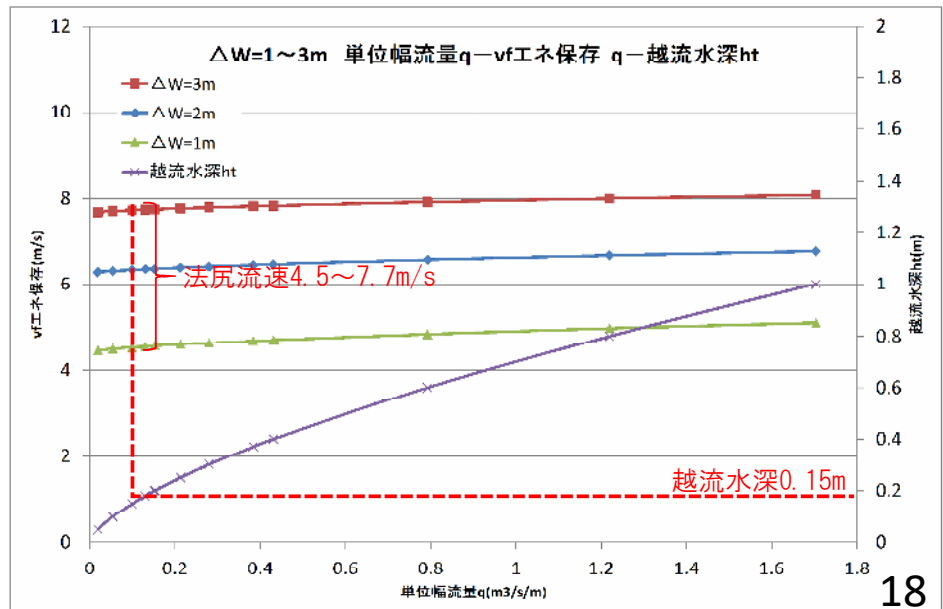
決壊地点断面図 (決壊前測量)

- ◆ 決壊箇所右岸0.15Kで、法尻部の流速を試算すると越水後6時間程度継続した水深0.15mの場合で2.5~7.7m/s程度であったものと推測される。
- ◆ 越流水の法尻流速が2m/sを超えていることから、川裏法面や法尻部が越流水によって削られた可能性がある。

等流流速 : $v_{等流} = 2.5 \sim 3.2 \text{ m/s}$
 エネルギー保存 : $v_{エネ保存} = 4.5 \sim 7.7 \text{ m/s}$

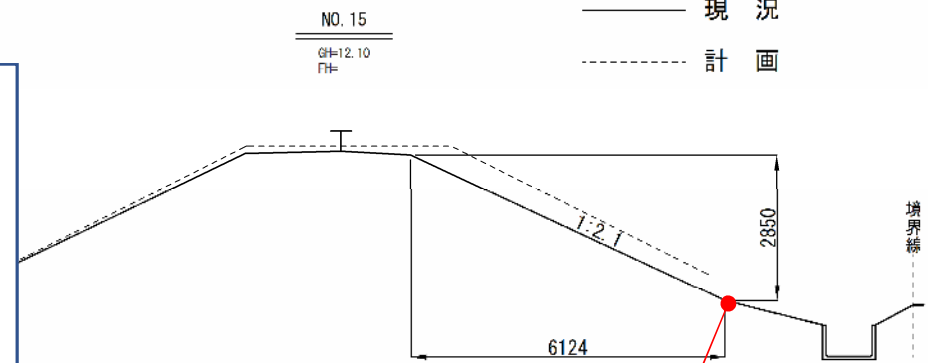
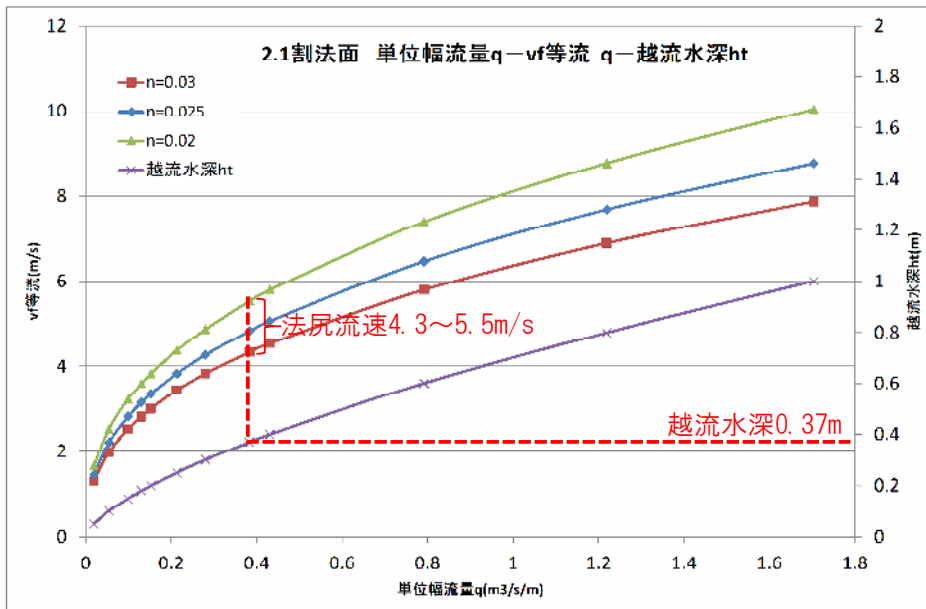
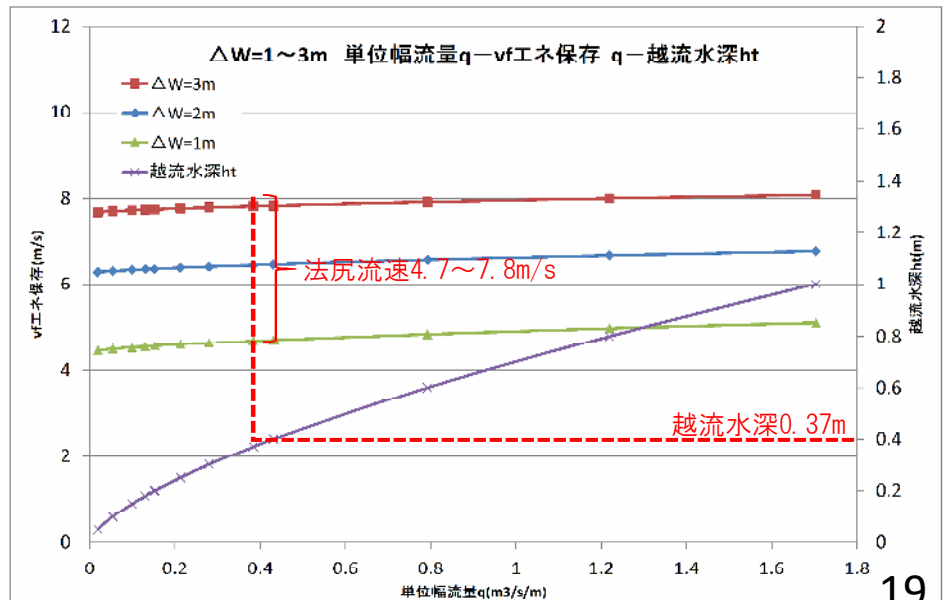
決壊地点断面図(決壊前測量)

- ◆ 決壊箇所右岸0.15Kで、法尻部の流速を試算すると、越水直後に記録した最大水深0.37mの場合で4.3~7.8m/s程度であったものと推測される。
- ◆ 越流水の法尻流速が2m/sを超えていることから、川裏法面や法尻部が越流水によって削られた可能性がある。

等流流速 : $v_{等流} = 4.3 \sim 5.5 \text{ m/s}$
 エネルギー保存 : $v_{エネ保存} = 4.7 \sim 7.8 \text{ m/s}$

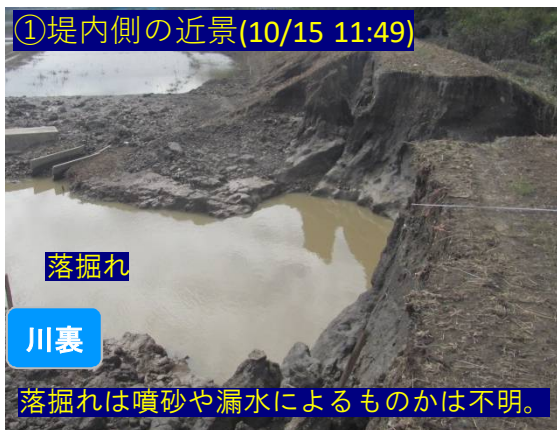
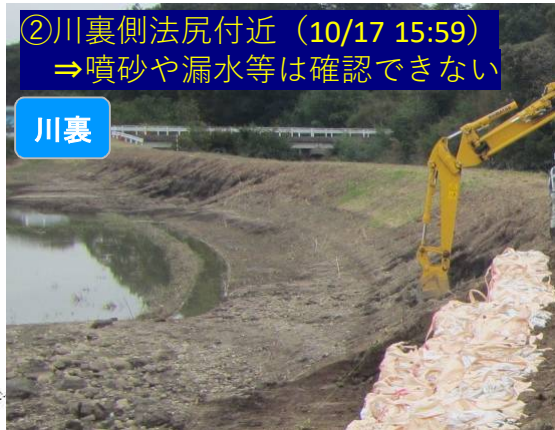
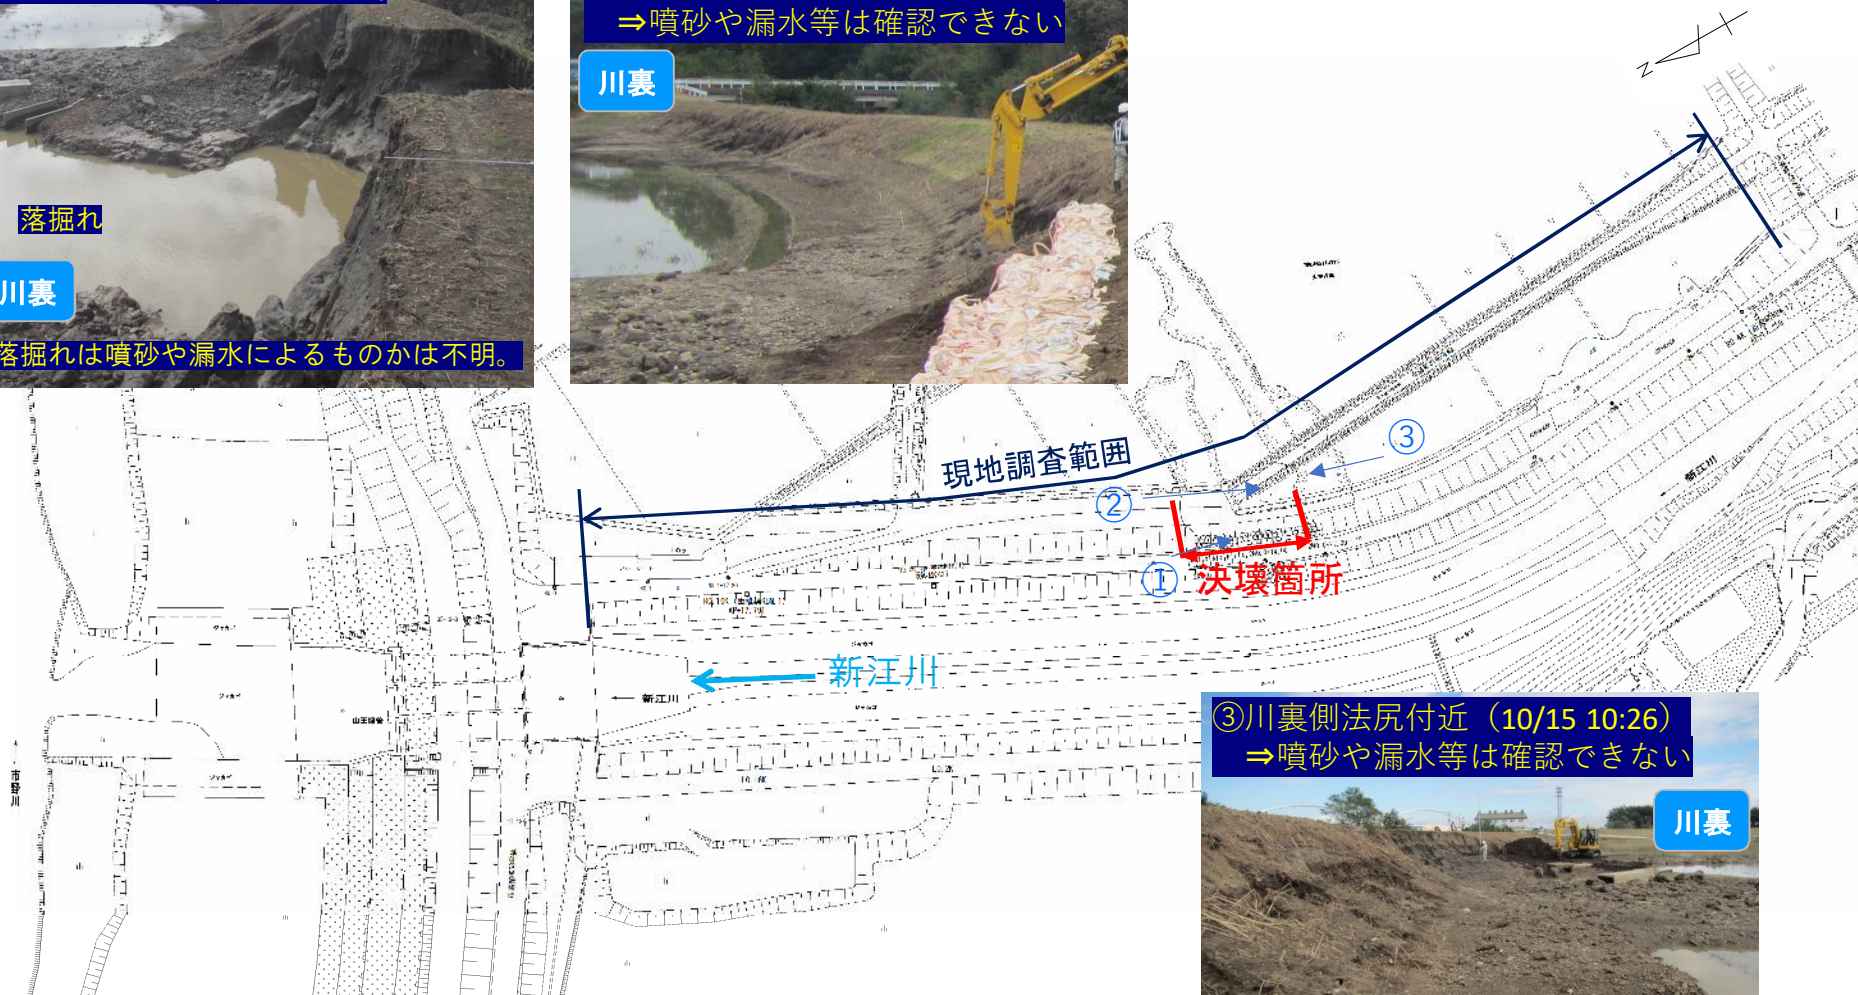
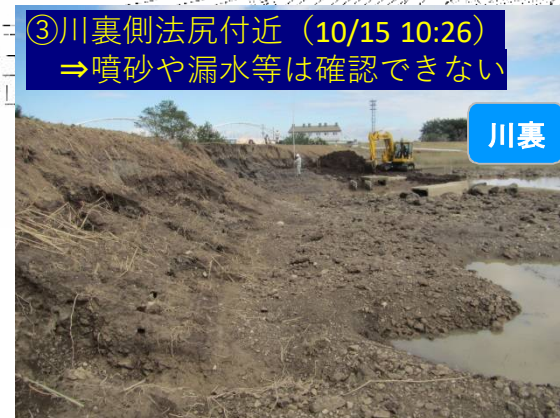
- ◆ 裏のり尻に決壊に伴う落掘れが形成されている。（①）
- ◆ 決壊口付近では、水が引いた後であっても噴砂や漏水は確認されていない。（②、③）

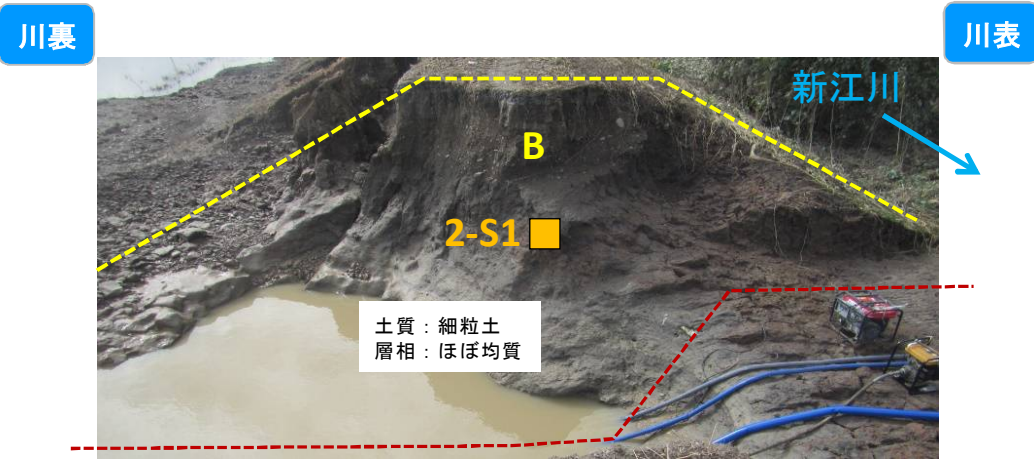
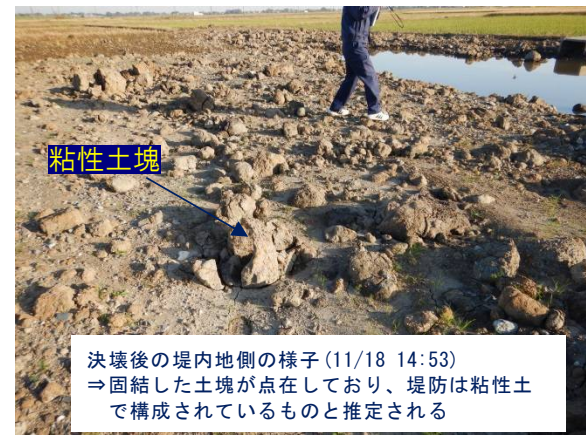
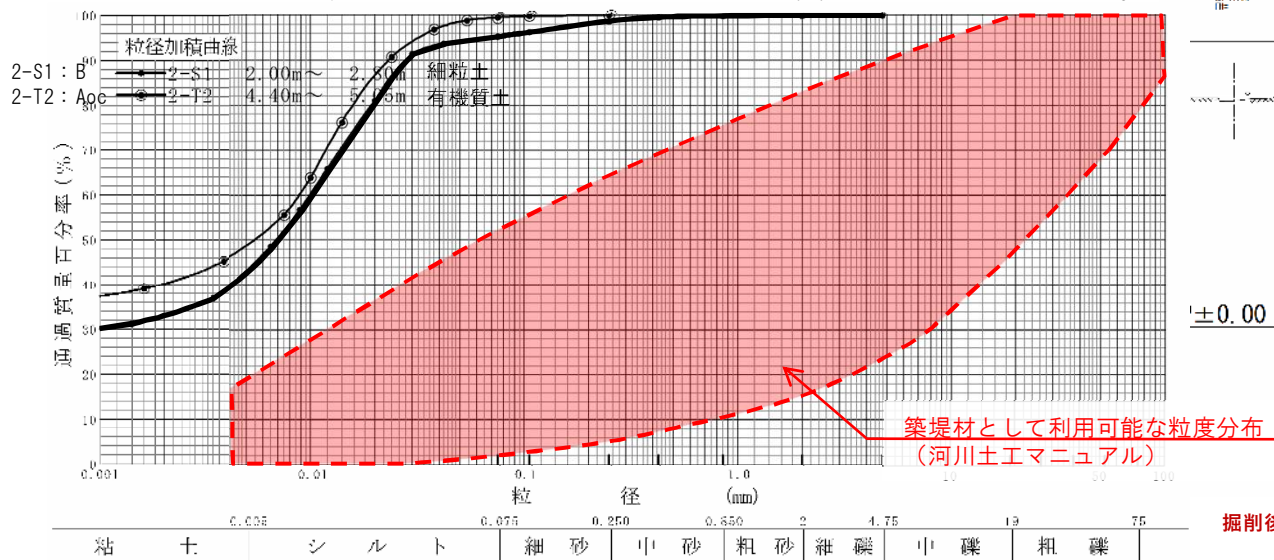
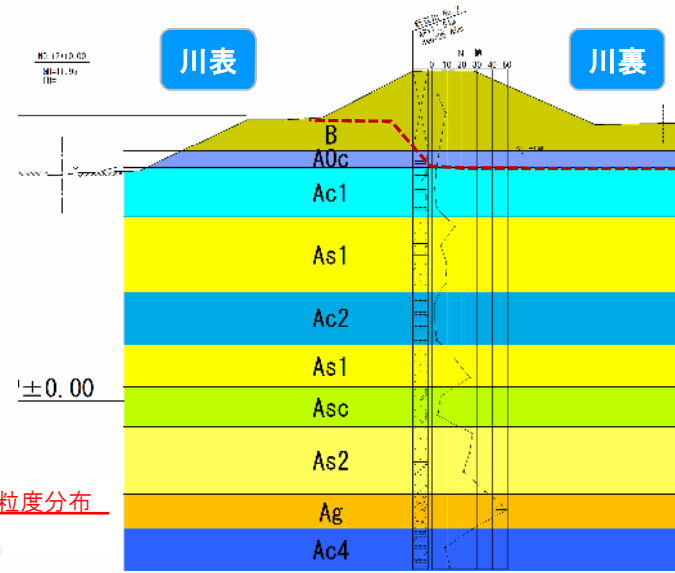
- ◆ 堤体は細粒土(粘性土~シルト)で構成されているため、粒径が非常に細かく、浸透性は低い。
- ◆ 粗粒分を含まない堤防は、圧密沈下や乾燥収縮が生じやすい傾向がある。
- ◆ 決壊地点の上下流の堤防は、切り立って自立していることから、ある程度の粘着力を有している粘性系材料で構築されているものと推測される。

堤体は、破堤地点上流端の粒度試験結果から「細粒土(日本統一分類:F)」で構成されていることから、浸透に対して弱点とはならない土質であることを確認した。

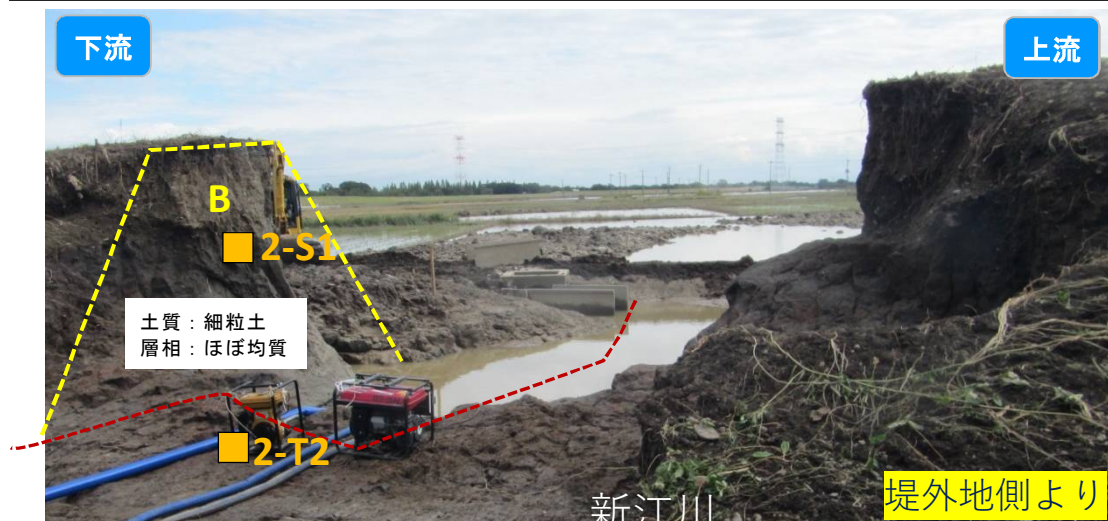
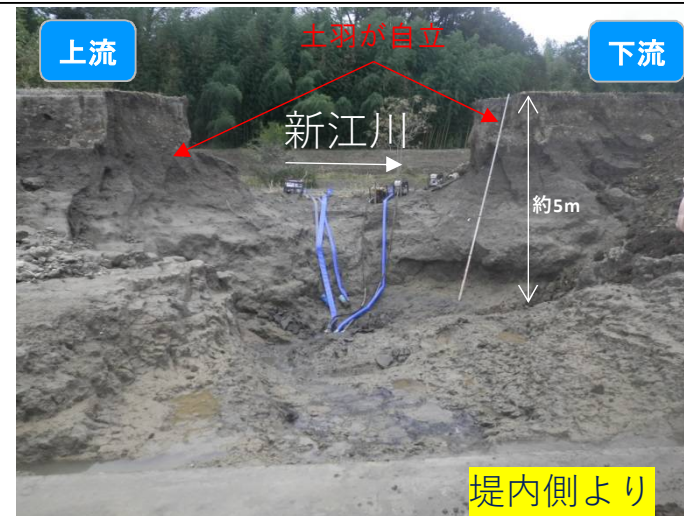
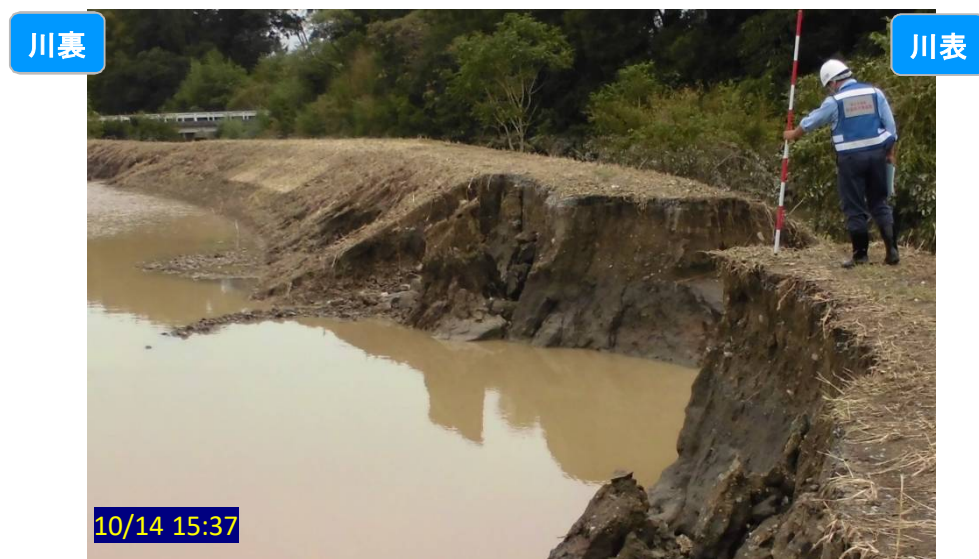
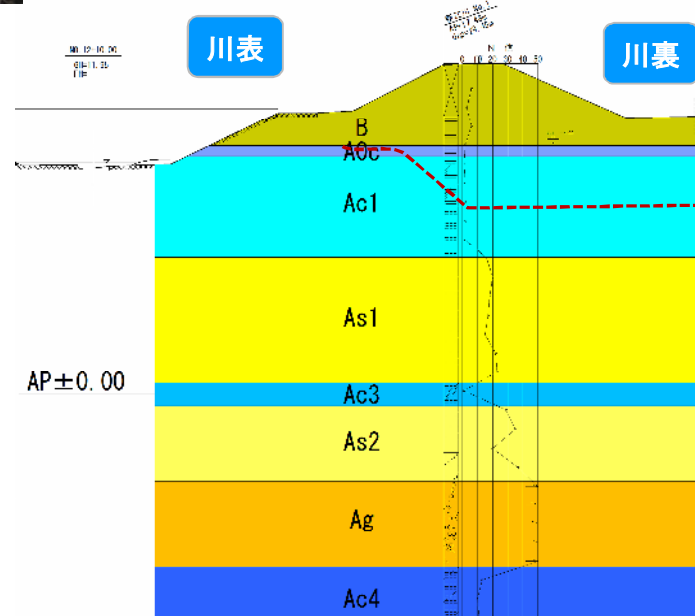
- ◆ 下流側は粒度試験を実施していないものの、層相は上流部とほぼ同様で、細粒度(粘性土~シルト)で構成されていると思われる。
- ◆ 決壊地点の上下流の堤防は、切り立って自立していることから、ある程度の粘着力を有している粘性系材料で構築されているものと推測される。

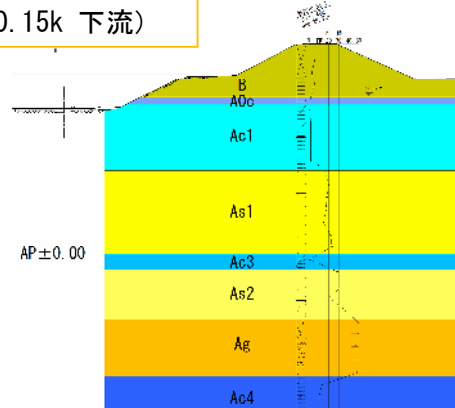
検討断面(決壊箇所 新江川R0.15k 下流)

決壊箇所の堤体及び基礎地盤は粘性土主体であり、浸透破壊(盤ぶくれ)が起きやすい地質構成にはなっていない

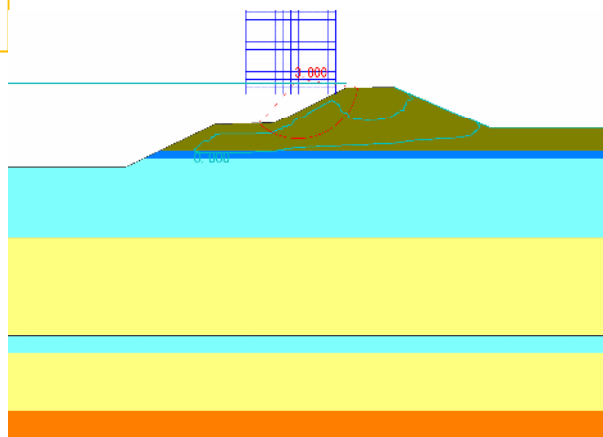
照査結果

- 裏法尻の土質が粘性土となっていることから、浸透破壊のうちパイピング破壊の照査は対象外となる。
- 浸透解析に対する照査の結果、決壊した堤防はすべり(表のり・裏のり)、浸透破壊(盤ぶくれ)ともに基準値を満たしている。
⇒ 浸透に対する安全性を有していることを確認できた。

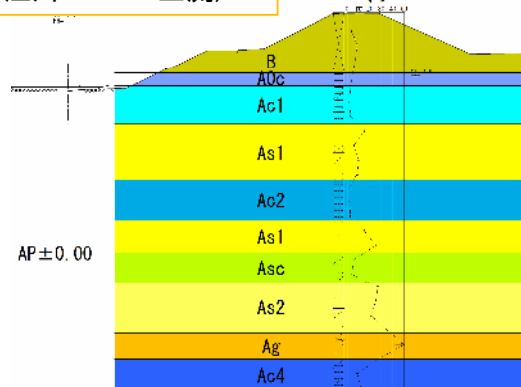
検討断面(決壊箇所 新江川R0.15k 上流)

決壊箇所の堤体及び基礎地盤は粘性土主体であり、浸透破壊(盤ぶくれ)が起きやすい地質構成にはなっていない

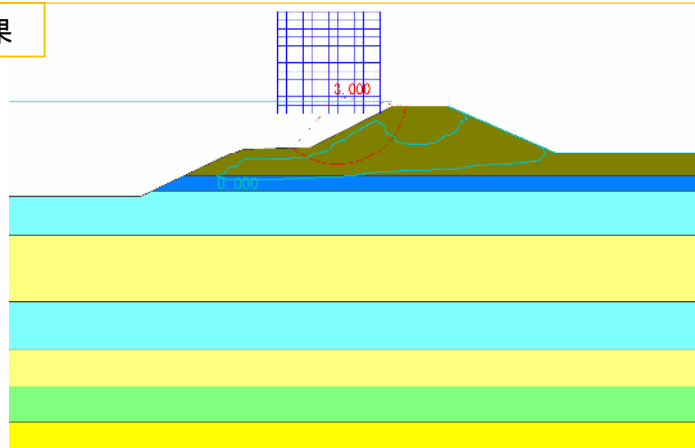
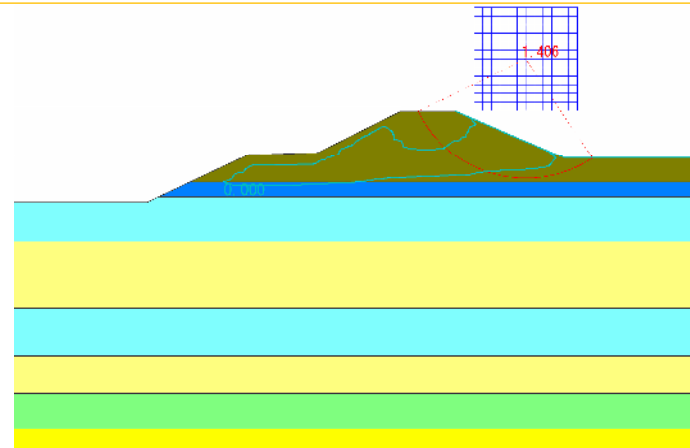
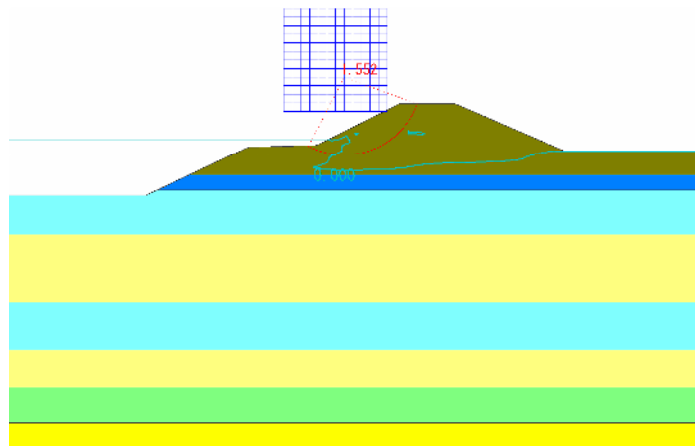
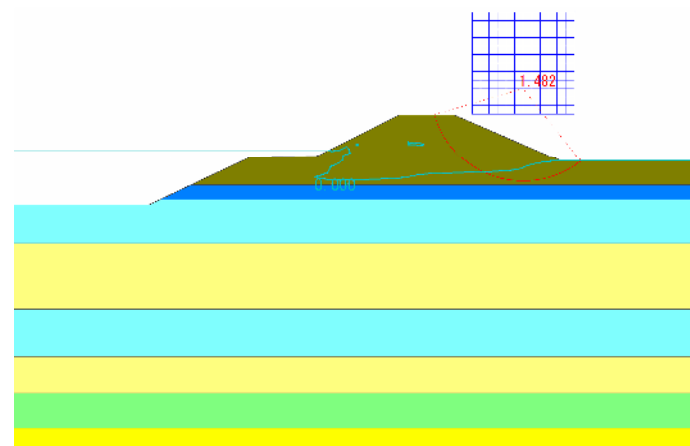
照査結果

- 裏法尻の土質が粘性土となっていることから、浸透破壊のうちパイピング破壊の照査は対象外となる。
- 浸透解析に対する照査の結果、決壊した堤防はすべり(表のり・裏のり)、浸透破壊(盤ぶくれ)ともに基準値を満たしている。
⇒ 浸透に対する安全性を有していることを確認できた。

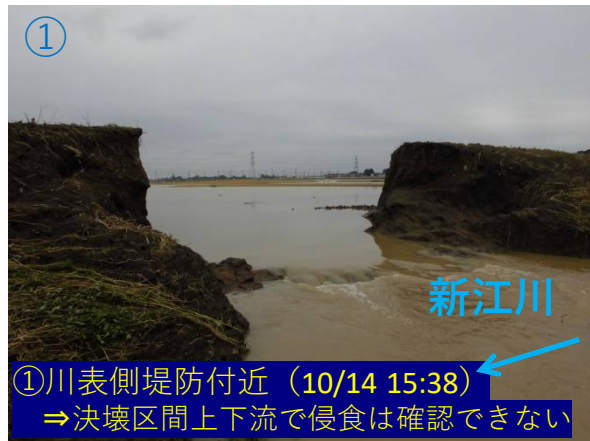
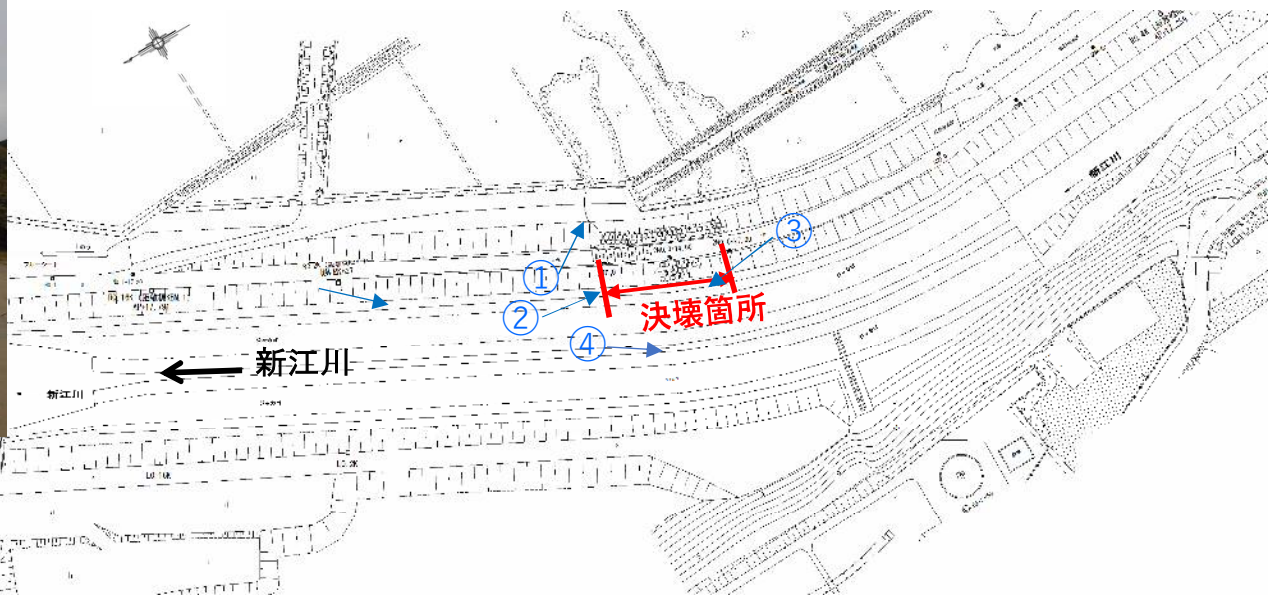
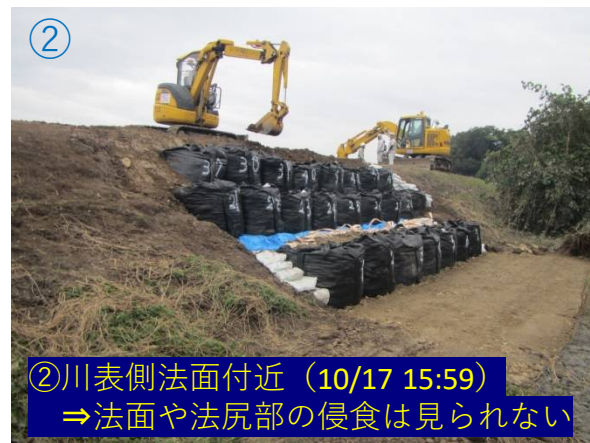
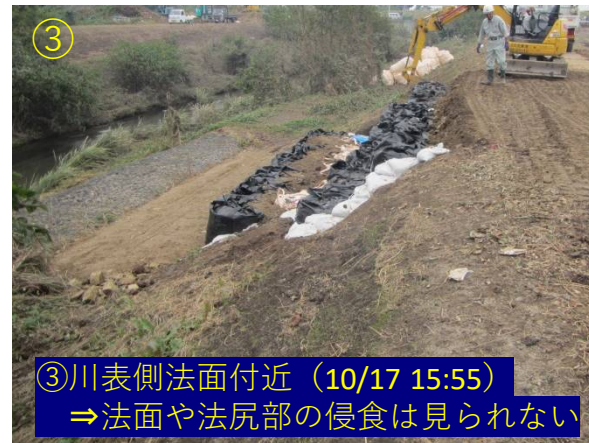
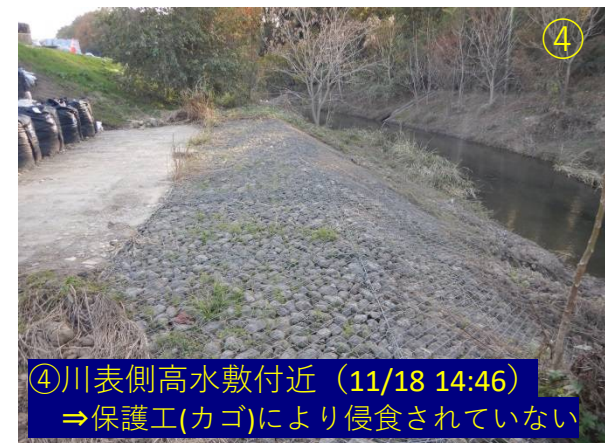
- ◆ 決壊区間およびその上下流において、川表法面の侵食は確認できない。
- ◆ 決壊箇所の低水路部の護岸(かごマット)の破損等は確認できない。

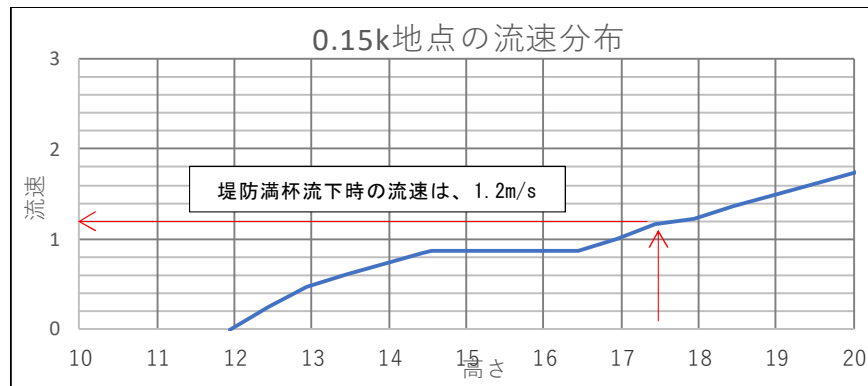
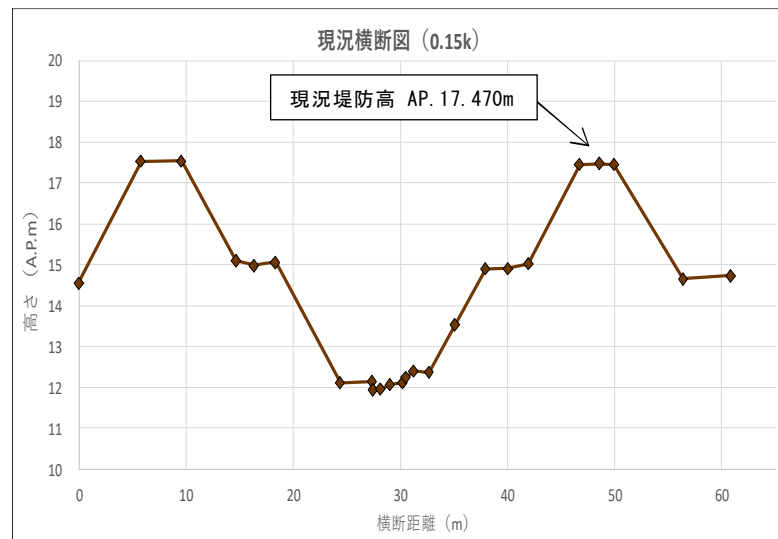
⇒法尻近傍の流速は2m/s以下の1.2m/sであるため、侵食が決壊原因である可能性は低い。
