厚生労働省雇用均等・児童家庭局総務課

児童福祉施設等に設置している遊具等の安全管理の強化について

国土交通省 都市・地域整備局
公園緑地・景観課 課長補佐

公園施設の安全管理の強化について

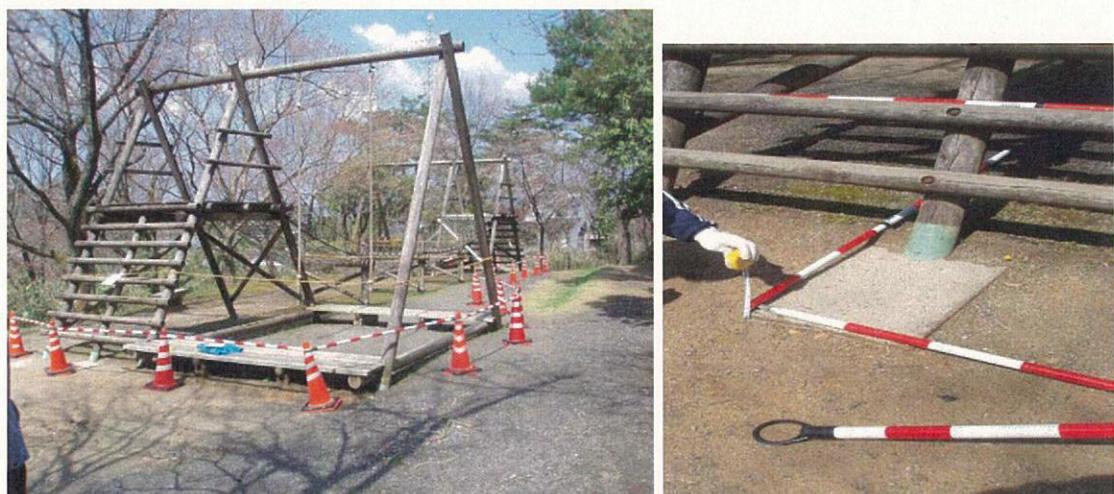
- ・発生日時 平成21年3月27日（金）
- ・発生場所 人口10万人以上20万人未満の都市
- ・発生公園 総合公園
- ・状況 木製複合遊具において、4歳男児が落下し、露出していた基礎コンクリートに頭をぶつけ、頭蓋骨を骨折した。
なお、当該遊具は使用禁止とし、再発防止方策を検討しているところ。
- ・事故関連写真

左上：当該遊具全景
右上：基礎コンクリート
露出部
左：事故の概要

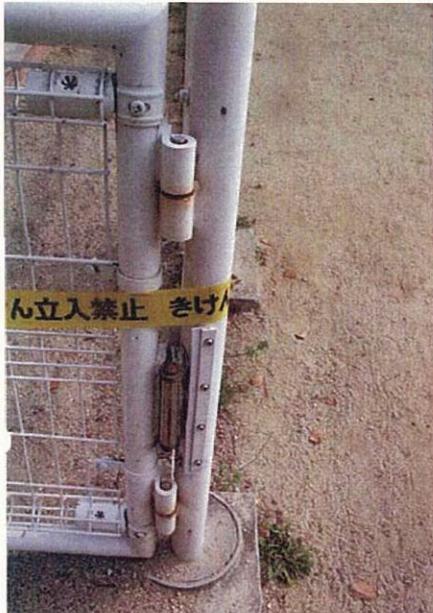
・状況 2歳男児が砂場を囲むフェンスの扉の蝶番部に指先を挟み、指が不完全切断となる怪我を負った。当該扉の蝶番部分は、挟み込み防止用の保護カバーが取れている状況であった。

左下：事故が発生した扉部
(保護カバー無)

なお、扉は使用禁止としており、市内の同様の施設についても再点検を実施し、再発防止方策を検討しているところである。

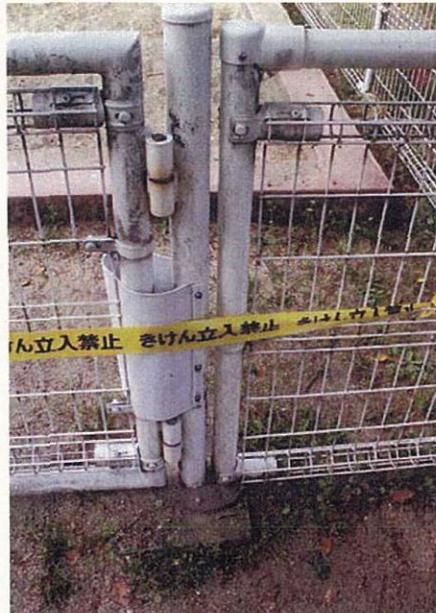
右下：別の箇所の扉部
(保護カバー有)

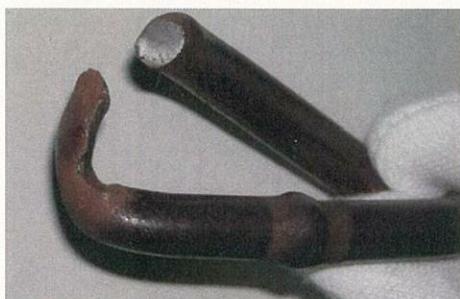
- ・発生日時 平成21年5月4日（水）
- ・発生場所 人口100万人以上の都市
- ・発生公園 街区公園
- ・状況 小学校3年女子がブランコにおいて遊んでいたところ、鎖が破断し、ブランコから転落した。なお、鎖の破断の原因については調査中。
- ・事故関連写真

左下：破断した鎖部の詳細
