# (1) 破損した下水道管の復旧方法について

## (2) 抜本的な対策について

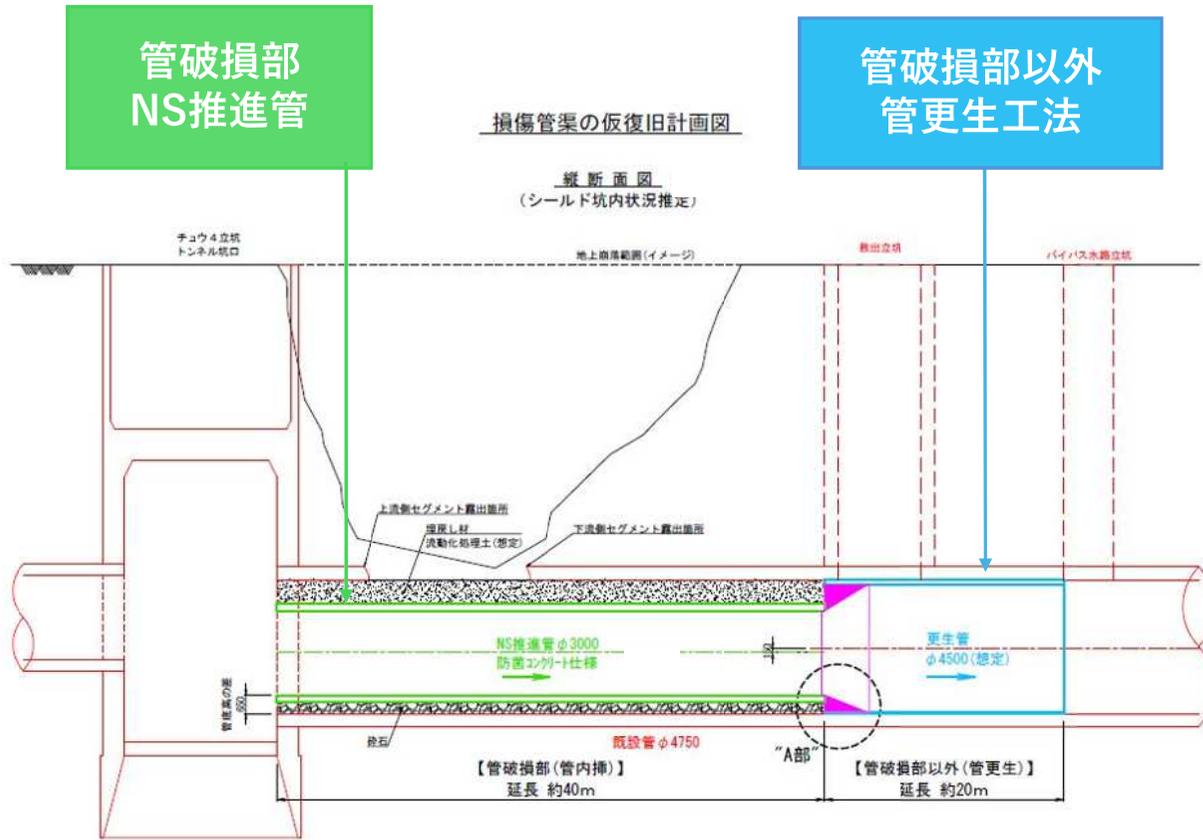
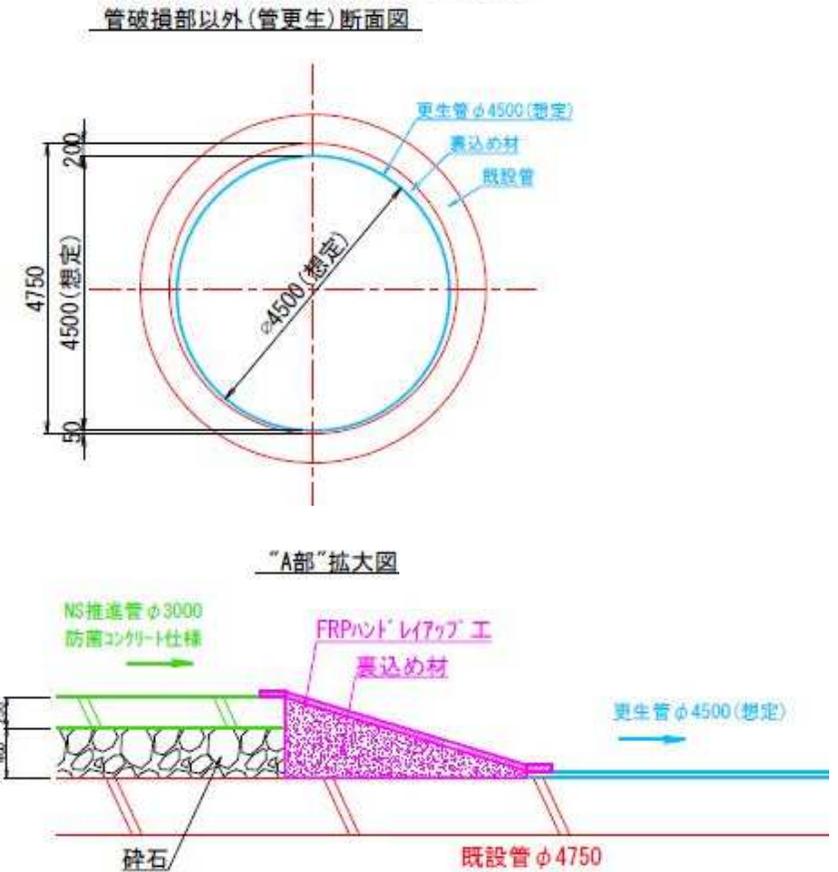
○管破損部と破損範囲外の接続部分については、FRPハンドレイアップ工により施工する。

- ## ○下水道管の復旧方法
- ・管破損部：NS推進管（防菌コンクリート仕様）を採用（φ3000）
  - ・管破損範囲外：管更生工法を採用（φ4750）  
※現場条件により管更生工法が適用できない場合は防食処理を実施

※現場条件により管更生工法が適用できない場合は、防食処理を実施

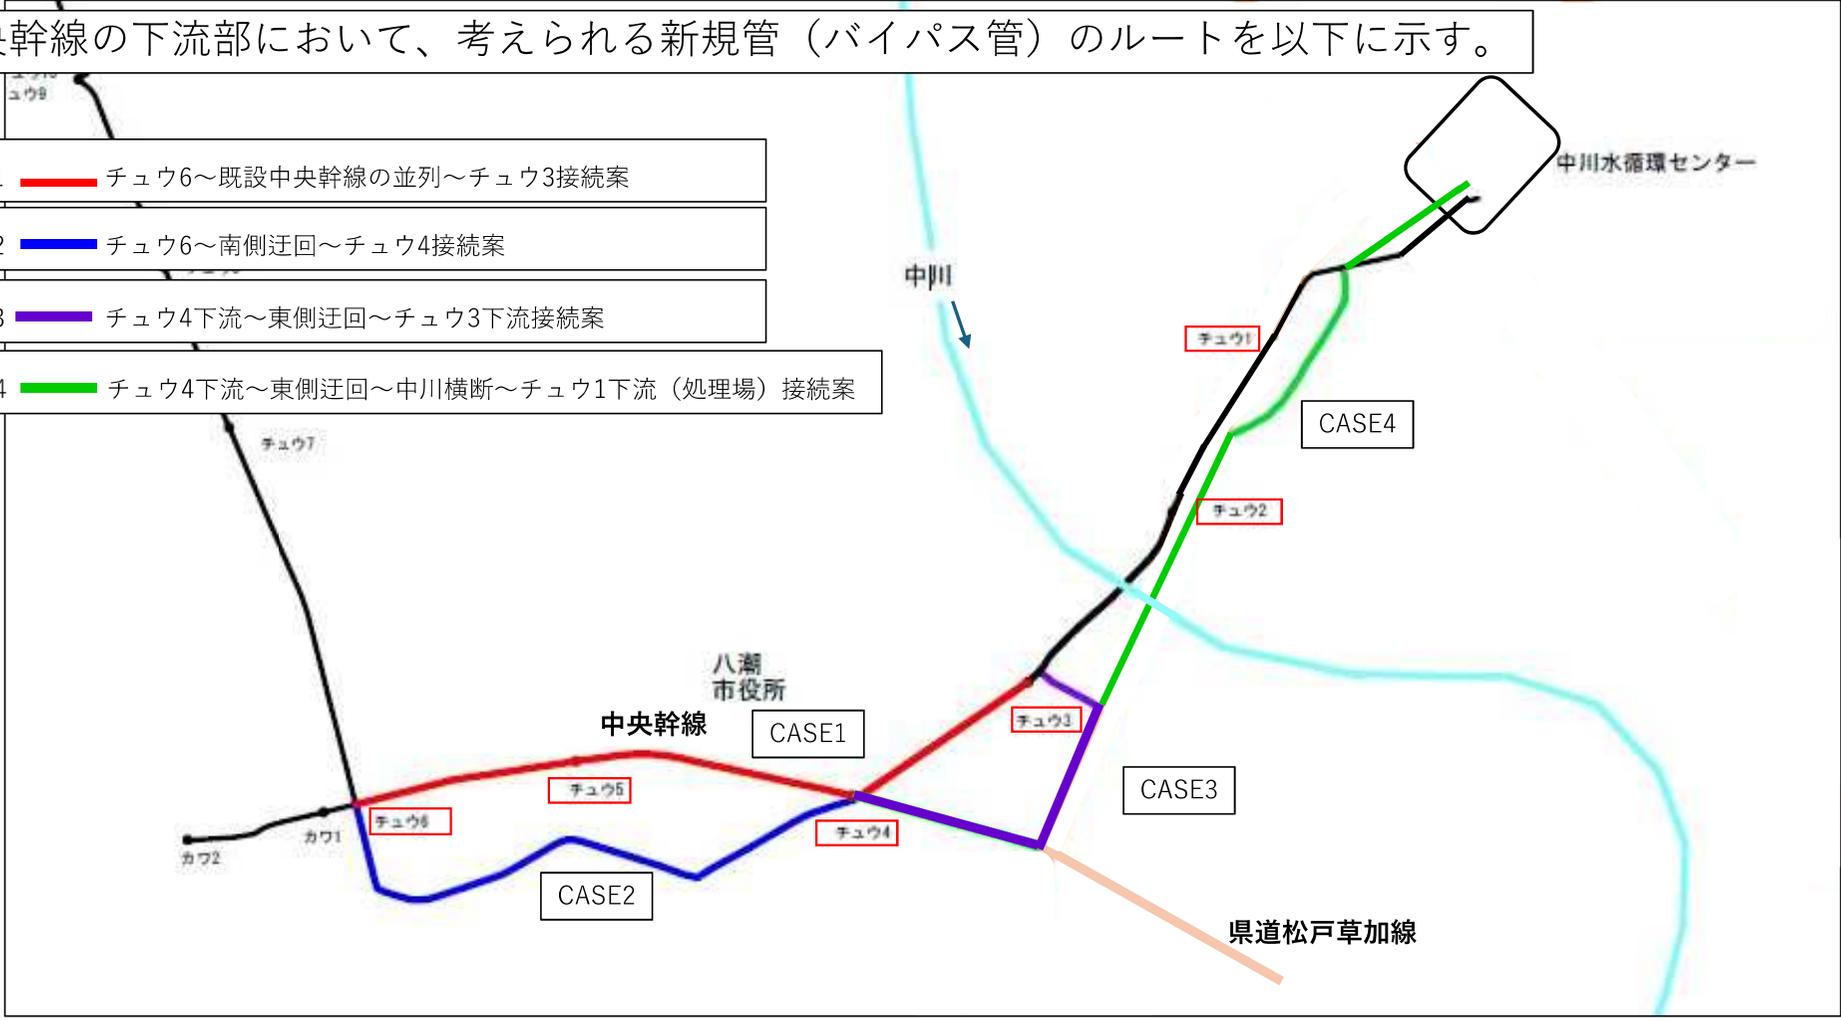
中央幹線の下流部において、考えられる新規管（バイパス管）のルートを示す。

- CASE1 ■ チュウ6～既設中央幹線の並列～チュウ3接続案
- CASE2 ■ チュウ6～南側迂回～チュウ4接続案
- CASE3 ■ チュウ4下流～東側迂回～チュウ3下流接続案
- CASE4 ■ チュウ4下流～東側迂回～中川横断～チュウ1下流（処理場）接続案
