# **八潮市で発生した道路陥没事故に関する 原因究明委員会**

## **中間取りまとめ**

**2025年9月4日**

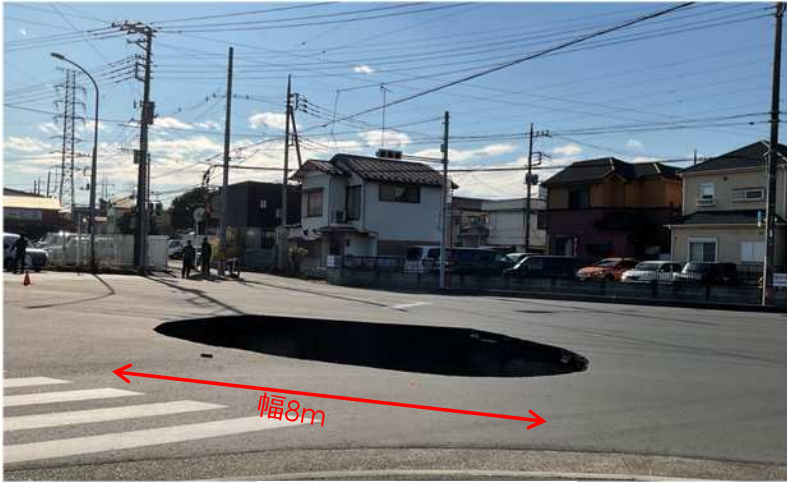
| 日 時 | 状 況 | 救<br>出<br>期<br>間 |
|---|---|---|
| 1月28日 10:16頃 | <ul style="list-style-type: none"> <li>■消防隊員が陥没穴に進入（以下、消防のコメントより） <ul style="list-style-type: none"> <li>・陥没穴の底は土砂と水が混じった状態（土砂に混じっていた水が汚水か地下水かの判別は不明）</li> </ul> </li> <li>■コンクリート片が落下してきたため隊員は一旦退避（10:40頃）</li> </ul> | |
| 1月28日 11:25頃 | <ul style="list-style-type: none"> <li>■消防隊員が陥没穴に再び進入（以下、消防のコメントより） <ul style="list-style-type: none"> <li>・四方から水が噴き出し、土の崩落が連続して起きている状況（噴き出している水が汚水か地下水かの判別は不明）</li> <li>・陥没穴は雨水幹線のボックスカルバートの向こう側まで広がっていた</li> </ul> </li> <li>■崩落してきたため隊員は再び緊急退避（隊員2人が負傷）（11:30頃）</li> </ul> | |

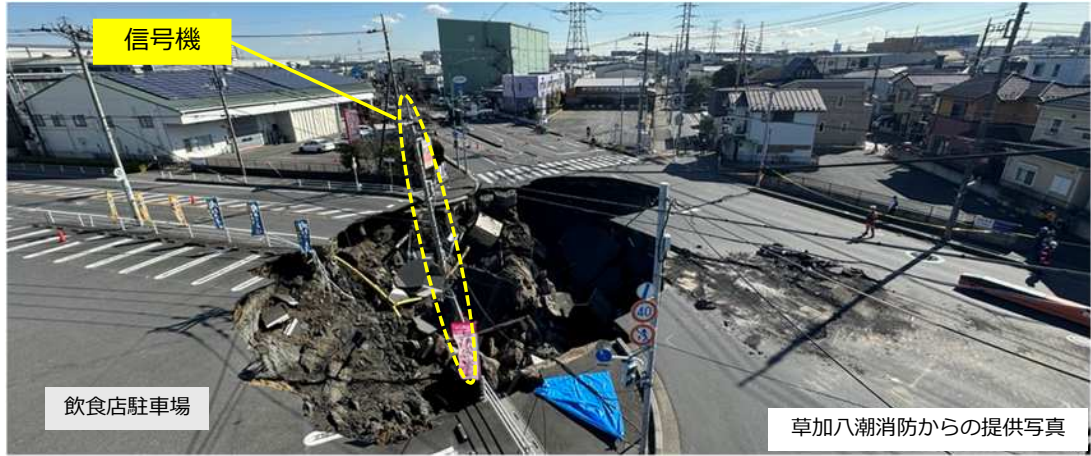
| 日 時 | 状 況 |
|---|---|
| 1月30日 02:35頃 | <p>■2つ目の陥没穴に最も近い飲食店側の信号機が沈下（02:36）<br/>■大規模崩落が発生し、2つの陥没穴が一体化（02:37）<br/>この時に八潮市雨水幹線が崩落<br/>注）写真は翌朝に撮影</p> <p>草加八潮消防からの提供写真</p> |

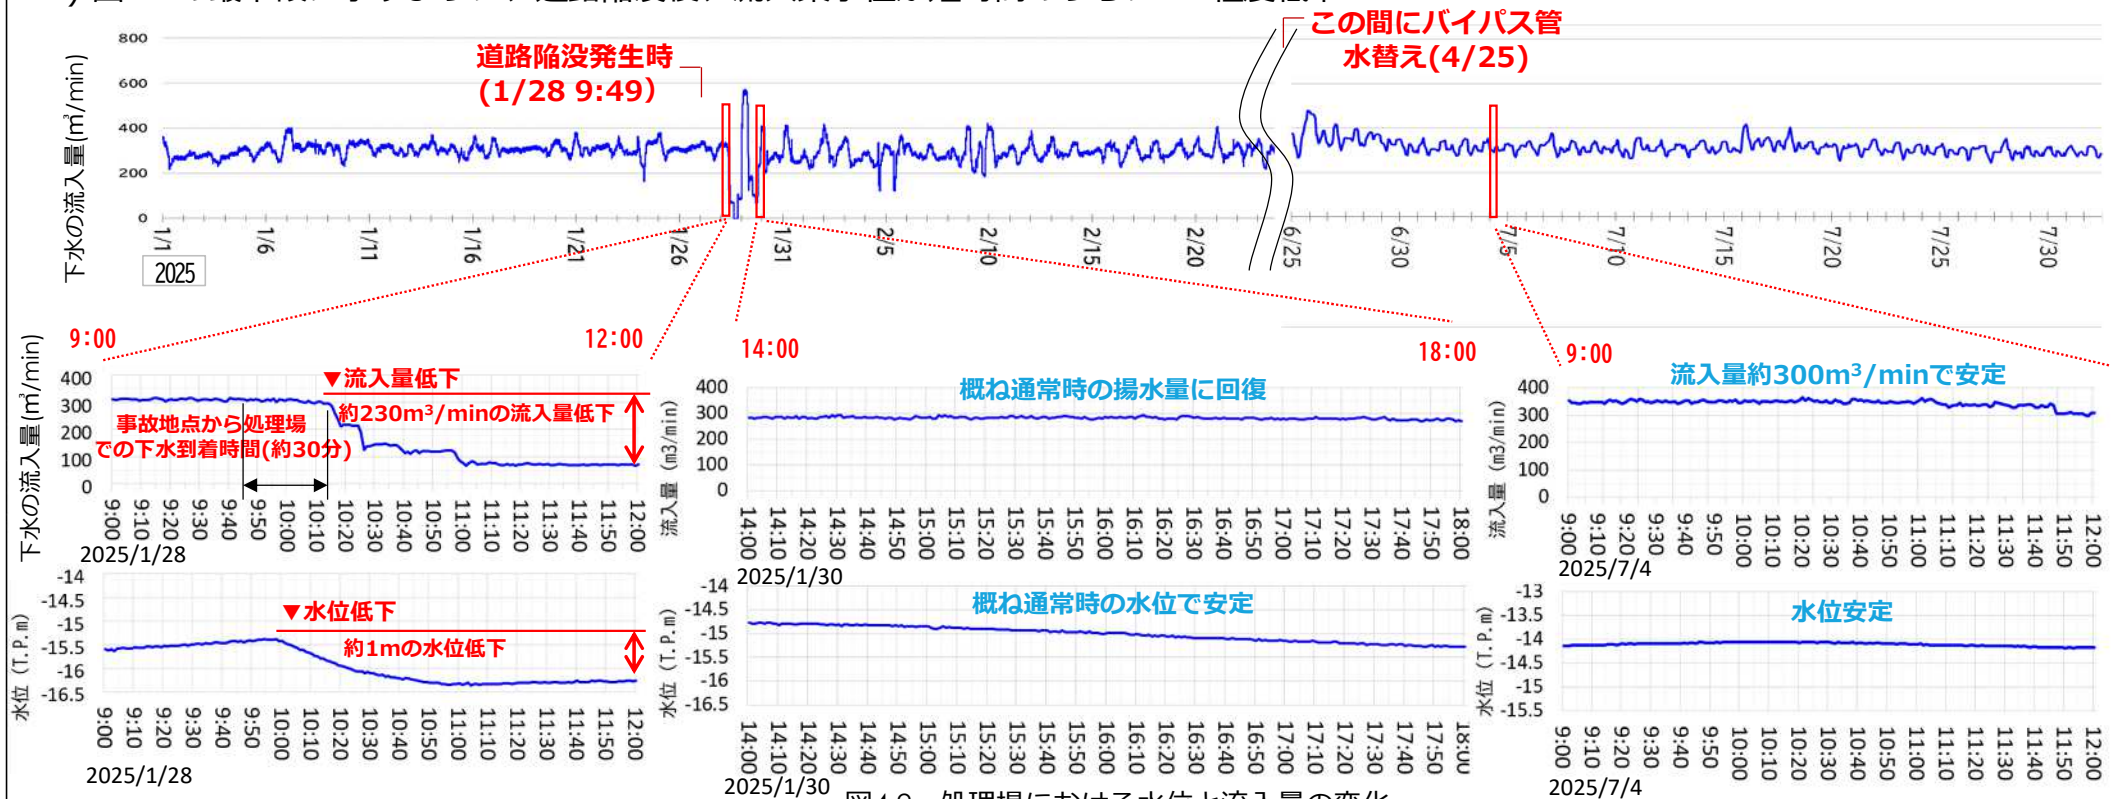
図4.2 処理場における水位と流入量の変化

以下のことから、事故発生の直前もしくは直後に下水道管が閉塞した可能性が高い。

- 1) 陥没箇所を通る中央幹線から処理場には、通常約230m<sup>3</sup>/minとその他の幹線から約70m<sup>3</sup>/minの合計約300m<sup>3</sup>/minの下水が流入
- 2) 図4.2の中段に示すように、事故発生後に約300m<sup>3</sup>/minから約70m<sup>3</sup>/minまで流入量が減少
- 3) 減少した約230m<sup>3</sup>/minの流入量は、陥没箇所を通る中央幹線の流量に相当
- 4) 図4.2の最下段に示すように、道路陥没後、流入渠水位が短時間のうちに1m程度低下

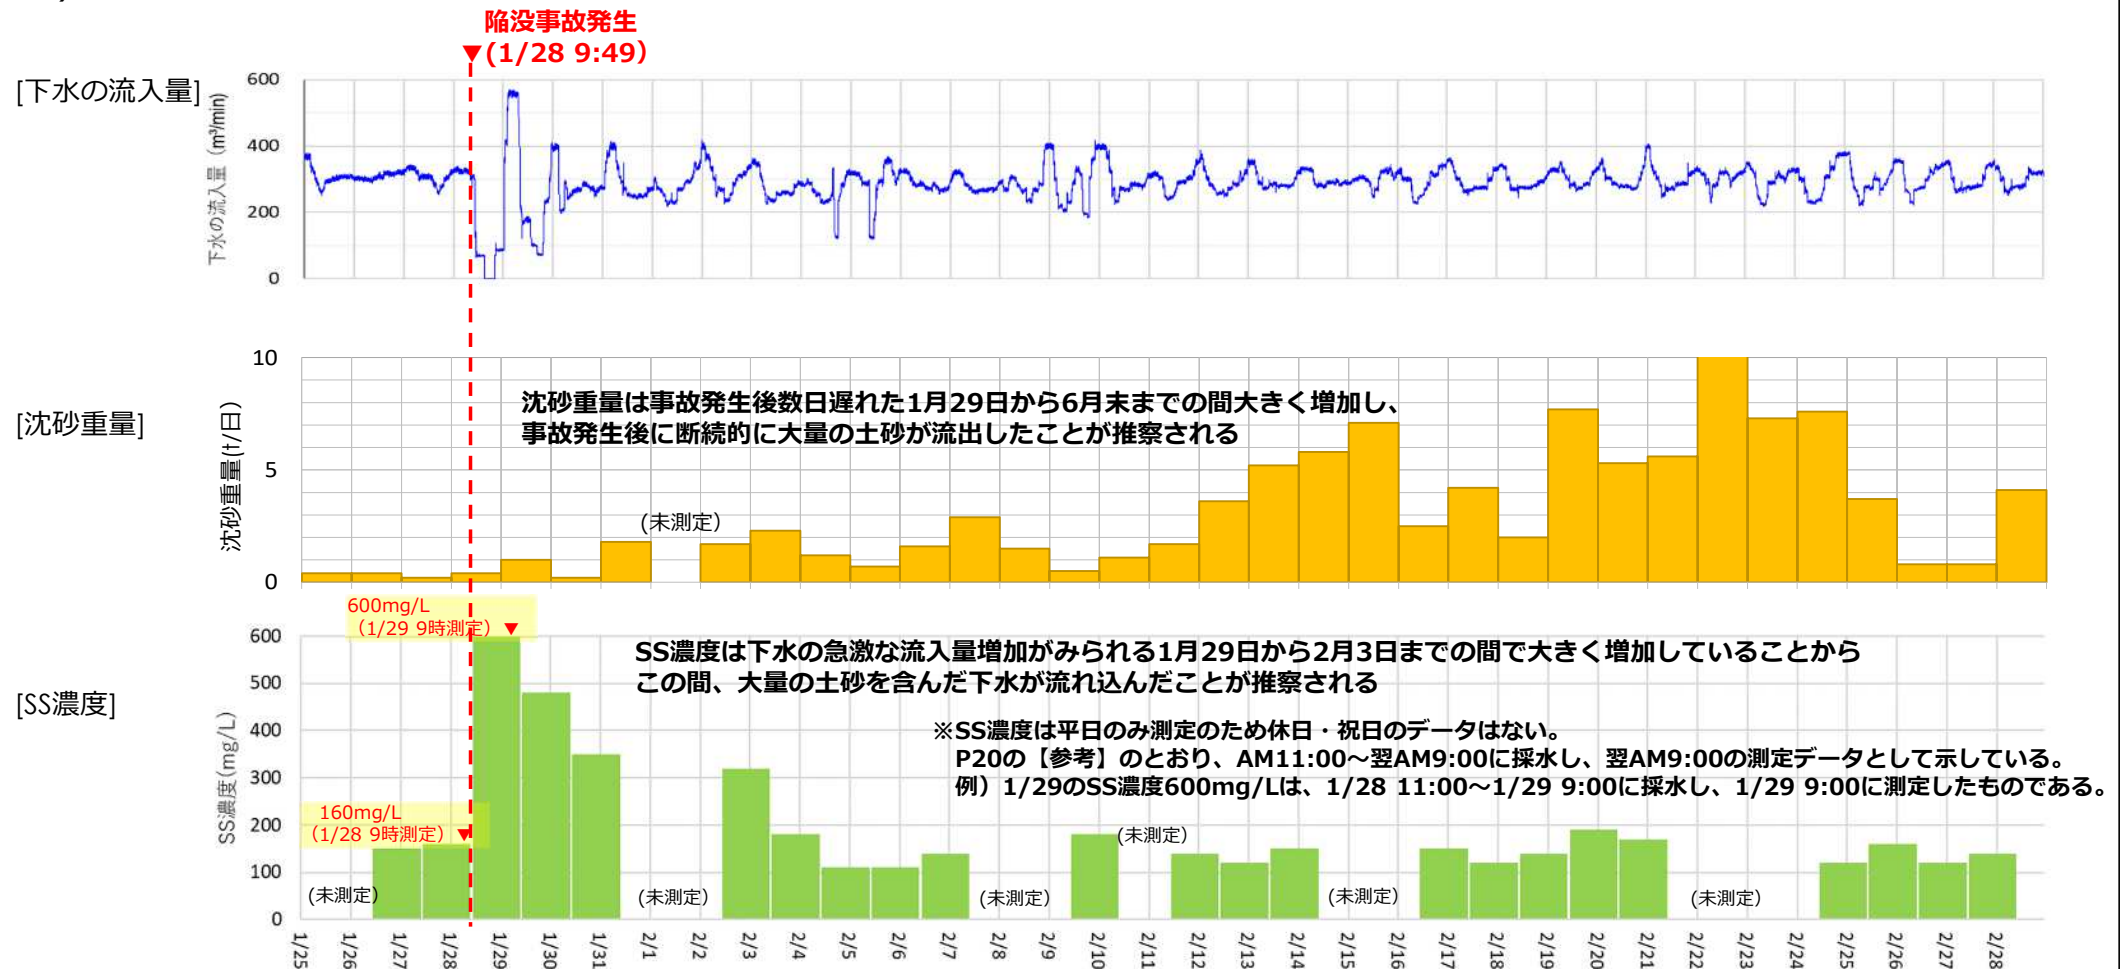
図4.7 事故前後の流入量と沈砂重量、SS濃度の変化

5) 図4.7に示すように、SS濃度は事故発生後から急増し、沈砂重量はそれから数日遅れて急増

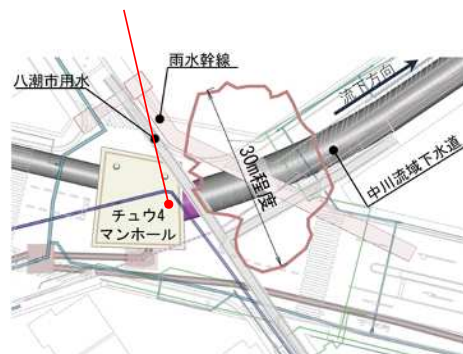
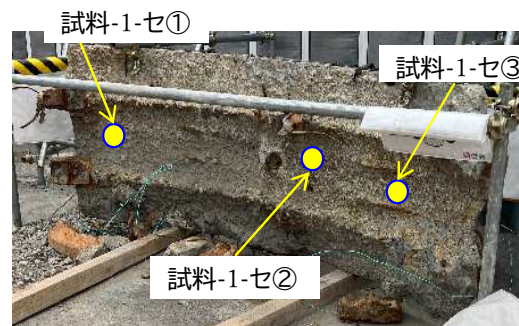
図4.9 試料採取位置

- ①事故現場から回収されたRCセグメントに腐食が認められたことから、コンクリートの化学分析試験を行い、腐食の原因を調査した。
- ②回収されたRCセグメントは、当初の厚さ225mmに対して、最大165mm、平均で125mm程度欠損しており、その残存した表面の異なる3箇所から試料を採取したところ、いずれも7mmの深さまで酸化硫黄（ $\text{SO}_3$ ）が浸透していたことから、一次覆工が硫化水素による化学的腐食を受けていたことを確認した。

注) 回収されたRCセグメントは、シールドマシン残置部にはRCセグメントが残っていることから、シールド一般部のRCセグメントと考えられるが、どこに据え付けられていたか定かではない

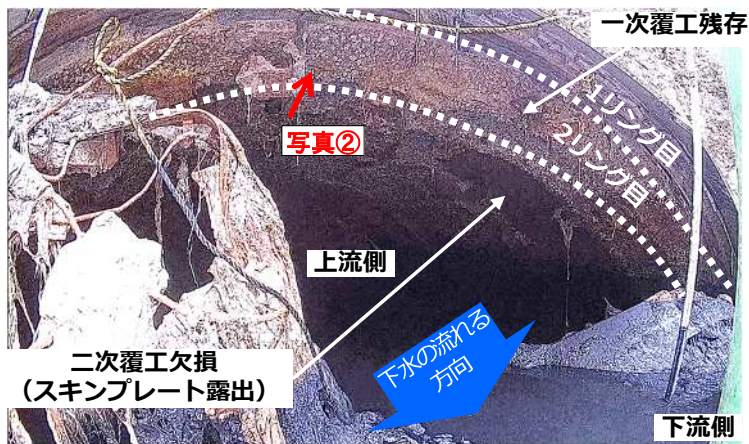
写真① シールドマシン残置部内部 (事故後撮影)

二次覆工は、上半部がほぼ欠損しており、二次覆工の外側にあるスキンプレートが一部箇所で露出していた。（下半部は確認できていない。）

二次覆工は、全体的にほぼ欠損しており、一次覆工についても、通常ではRCセグメント内に埋設されているはずのフラットバーが露出し折れ曲がった状態でぶら下がっていた。（写真①）

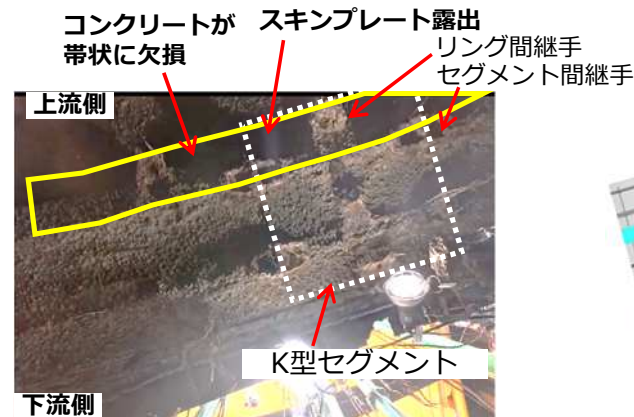
写真② シールドマシン残置部内のRCセグメント詳細 (事故後撮影)

また、コンクリートがある程度残存しているものの、上流側のリング間継手一帯は帯状でコンクリートが欠損しているRCセグメントもあった。（写真②）

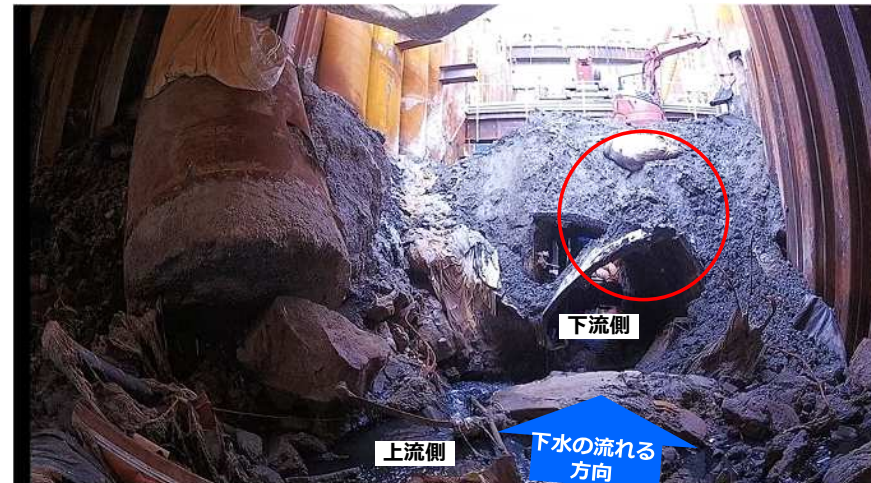
写真③ チュウ4MHから下流10m付近の状況  
(事故後に撮影・撮影日 2025/5)

- ①シールドマシン残置部から下流の約14mの部分については下水道管が崩壊していた。
- ②崩壊しつつも、かろうじて形状を保っているRCセグメントは、セグメント間継手が折れ曲がり大きく変形していた。

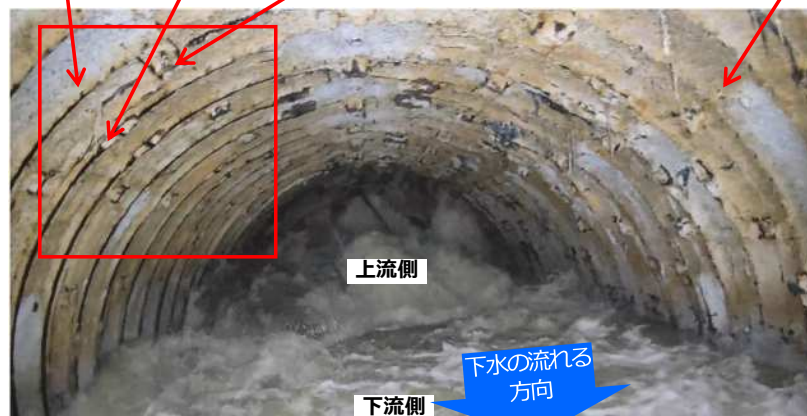
写真④ チュウ4MHから下流20～50m付近の状況  
（事故後に撮影・撮影日 2025/2/5）

- ①コンクリートの化学的腐食が進行して二次覆工の上半部がほぼ欠損していた。  
（下半部は確認できていない。）
- ②一次覆工は、コンクリートの表面が剥落しており、セグメント間継手及びリング間継手のボルトボックスが露出していた。
- ③セグメント間継手の定着部材であるフラットバー（FB）まで露出している状況だった。

②リング間継手のボルトボックス露出

③セグメント間継手の  
定着部材（FB）露出

②セグメント間継手の  
ボルトボックス露出

①一次覆工のみ  
（二次覆工はほぼ欠損）

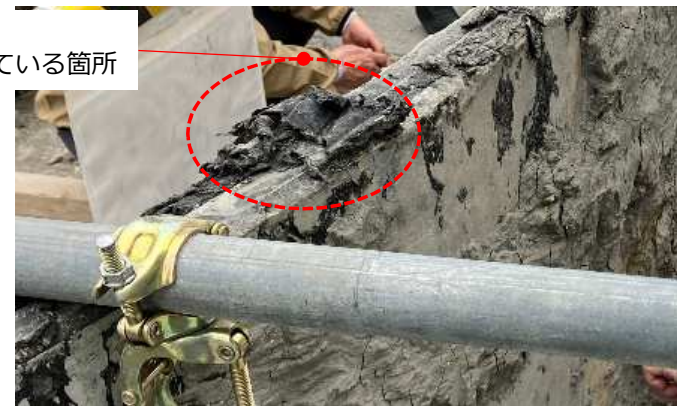
写真⑦ シール材の状態

シール材が  
塊状となっている箇所

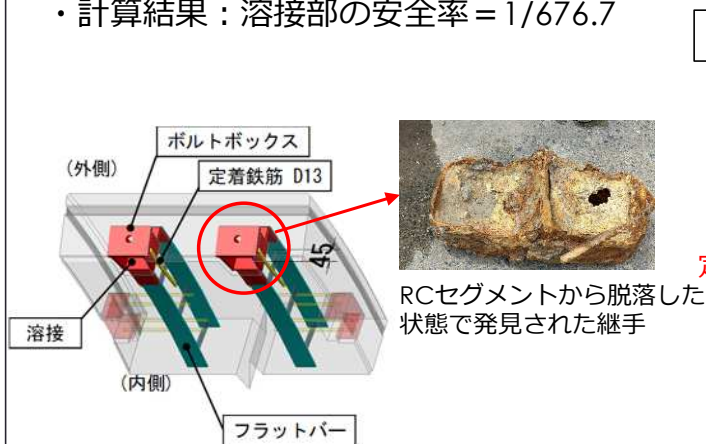
図5.15 セグメント間継手の詳細と脱落した継手

減厚時におけるセグメント間継手接続部の応力度照査の結果、フラットバー端部と一体化した鋼板とボルトボックスとの溶接部の応力度が許容値を超過するため、ボルトボックスが脱落（抜け出し破壊）することが確認された。

- ・計算結果：溶接部の安全率 = 1/676.7

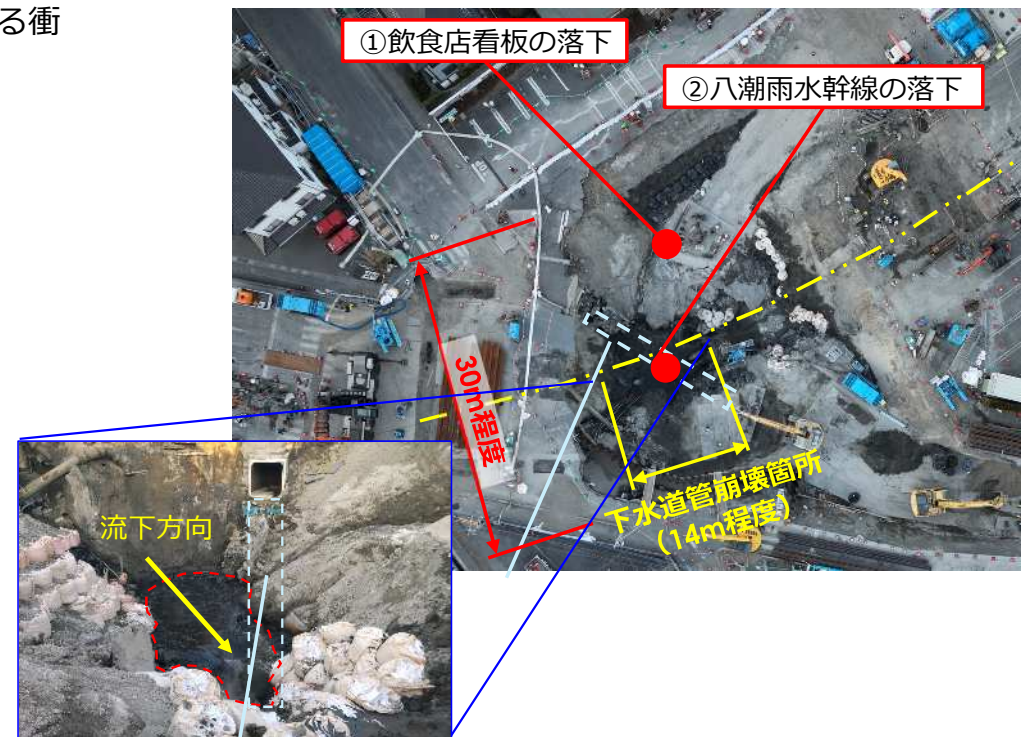
②八潮市雨水幹線の落下

- ①飲食店の看板の落下  
飲食店の看板が、崩壊した下水道管内で発見された。
- ②八潮市雨水幹線（ボックスカルバート）の落下
