25 地下タンク貯蔵所とボイラーのサービスタンクをつなぐ 地下埋設配管が腐食して重油が流出した事故

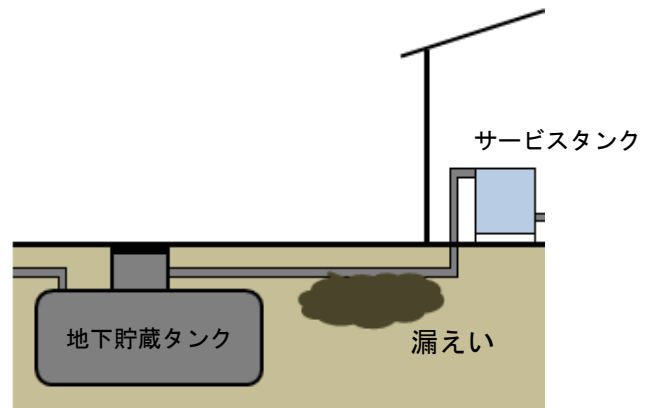
地下タンク貯蔵所に隣接する水路に油が流れていたため、地下タンク貯蔵所を点検したところ、漏えい検査管で油分が確認された。その後、地下タンク貯蔵所内の重油を抜き取り、周囲のボーリング調査、タンク本体及び配管の気密試験を実施した結果、地下タンク貯蔵所とボイラーのサービスタンクをつなぐ地下埋設配管に漏れがあったことが確認された。

地下埋設配管の長期間の使用に伴う腐食劣化により孔が開き重油が流出した。（流出部位の使用年数：27年）

定期点検（配管の漏れの点検）の他、危険物の在庫確認、漏えい検査管による確認等の日常点検を徹底する。
