3 3 地下タンクからポンプ設備に燃料を供給する配管の継手部分が劣化していたため、重油が流出した事故

地下タンク貯蔵所

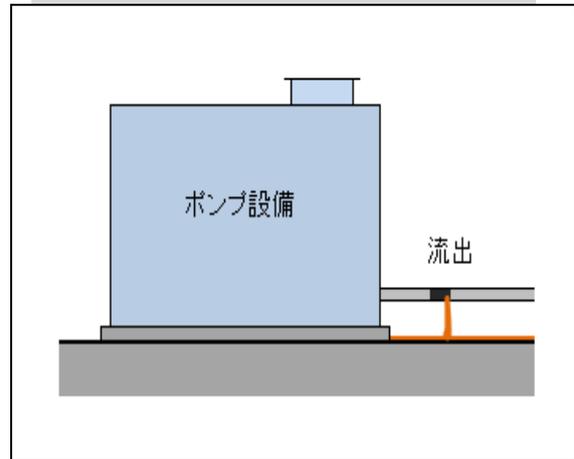
地下タンク貯蔵所からポンプ設備に燃料を供給する配管から重油が流出した。

配管に使用されていた継手部分が劣化していたため、そこから配管内の重油が流出した。

- ・ 定期点検（法定点検）の他、日常点検（自主点検）を徹底し、配管や接続部分の破損や腐食の早期発見に努める。
