## IV 再発・類似事例の分析

## 【1】MRI検査時の高周波電流のループによる熱傷（医療安全情報No.56）

図表Ⅳ－1－7 熱傷の部位

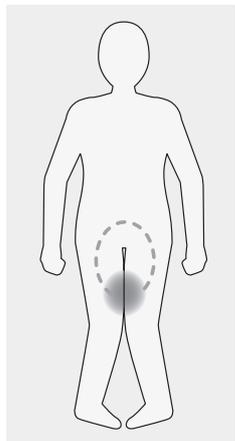
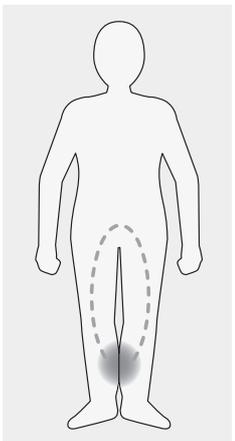
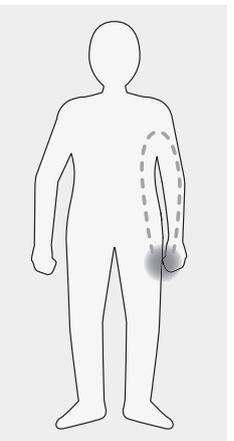
熱傷の部位を示す。下肢に熱傷を生じた事例が多かった。

高周波電流のループ（点線）と熱傷の部位

両大腿内側	両下腿内側	左手母指側と左大腿部
件数	3	1	1
高周波電流のループ（点線）と熱傷の部位

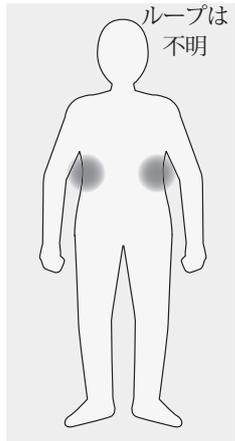
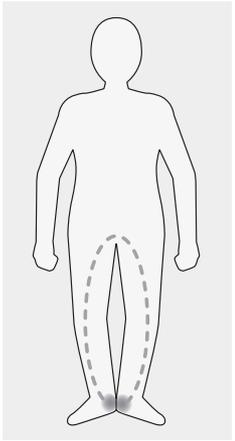
両側の季肋部	両踵部	
件数	1	1

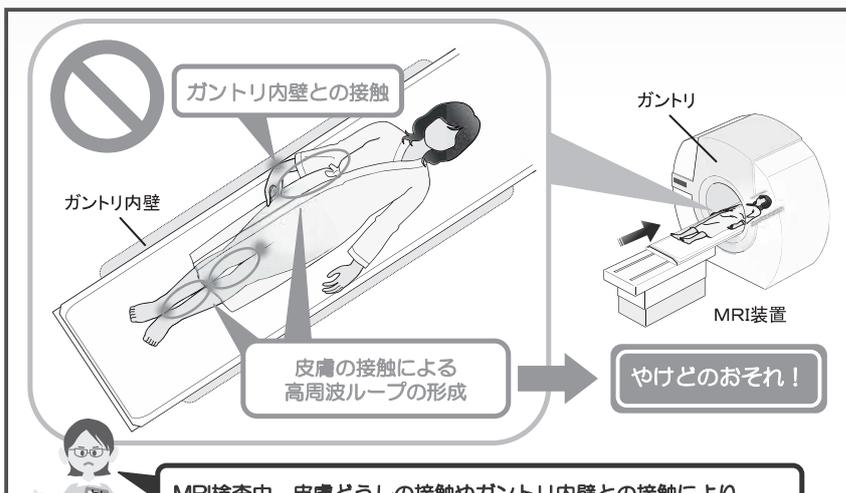
（事例4）MRI検査後、患者の大腿部内側にやけど（Ⅰ～Ⅱ程度）が発生していた。MRI検査中に、両大腿部の内側が接触していたことにより、高周波ループを形成した可能性があった。

MRI検査中、皮膚どうしの接触やガントリ内壁との接触により、誘導電流を生じ、接触部位でやけどが発生するおそれがあります。

- ポジショニング時に、患者の腕・脚等の皮膚どうしが接触していないことを確認すること。
- 患者に対して、検査中は体位を変えたりしないなど、動かないように十分伝えておくこと。

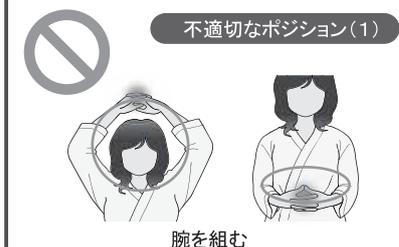
不適切なポジション(1)

腕を組む
