# 『埼玉県における砂防関係施設長寿命化計画』の変更について

## 《現行計画(H31.3策定)の考え方》

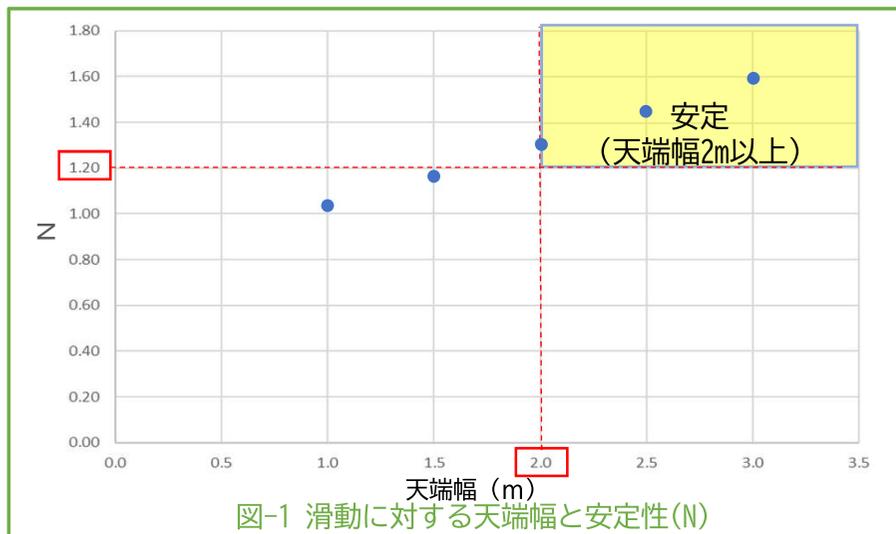
図-1 滑動に対する天端幅と安定性(N)

滑動：現況の天端幅が2m以上の場合、安定性が確保(図-1)

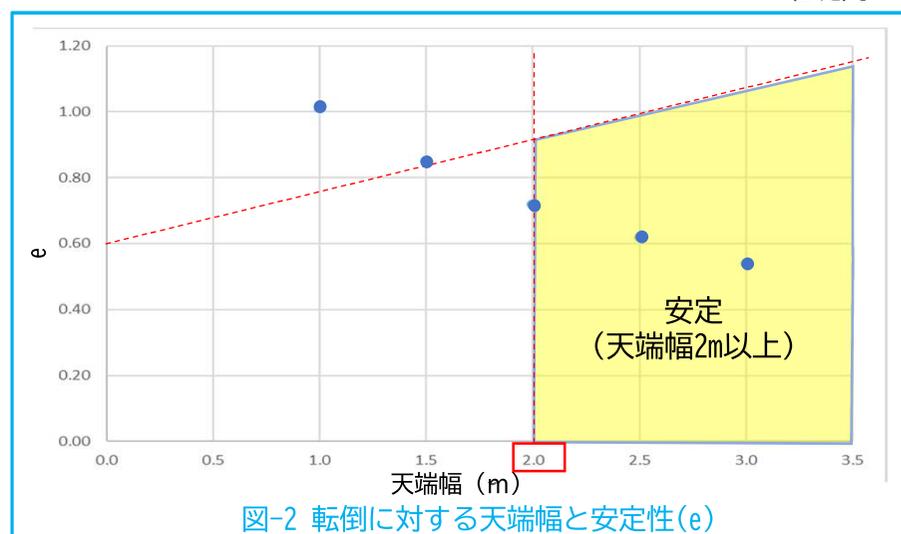
図-2 転倒に対する天端幅と安定性(e)

転倒：現況の天端幅が2m以上の場合、安定性が確保(図-2)

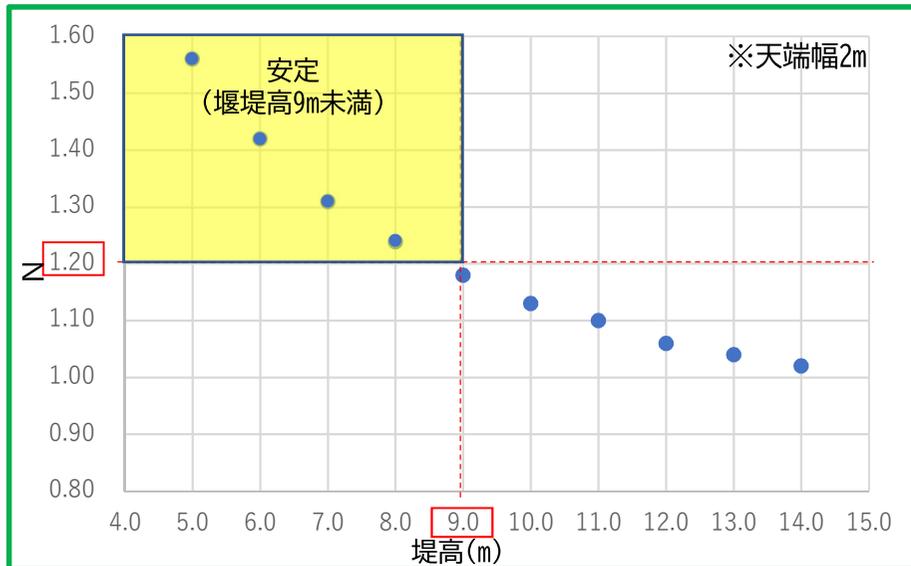
図-3 天端幅2mにおける堰堤高と滑動(N)

滑動：現況の堰堤高が9m未満の場合、安定性が確保(図-3)

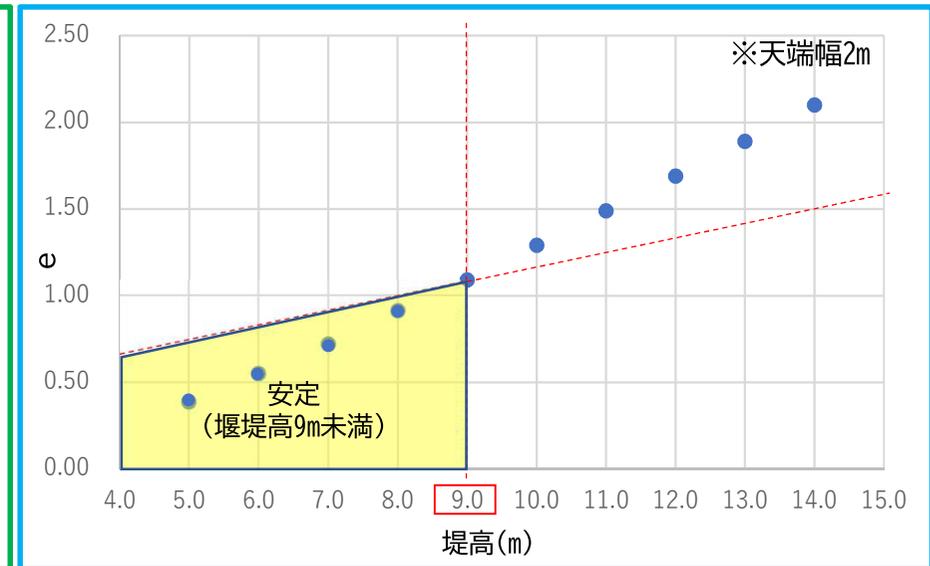
図-4 天端幅2mにおける堰堤高と転倒(e)

転倒：現況の堰堤高が9m未満の場合、安定性が確保(図-4)

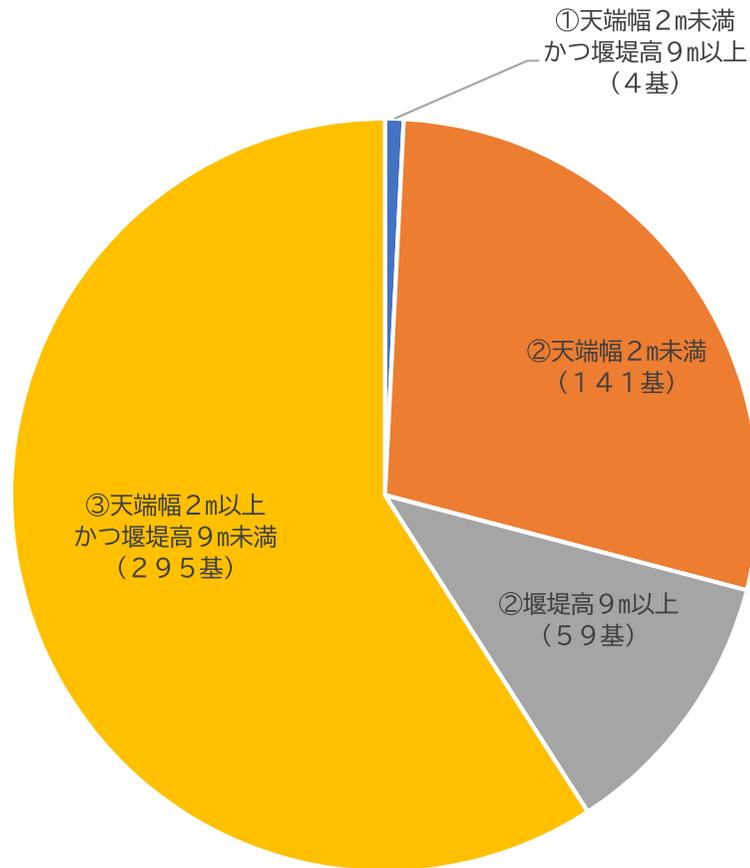
図-7 県内の砂防堰堤における天端幅及び堰堤高別基数内訳  
(石積砂防堰堤含む構造上の観点で検討していない砂防堰堤499基)

○天端幅2m以上かつ堰堤高9m未満の砂防堰堤は、一定の安定性が確保される結果となった  
⇒天端幅2m未満かつ堰堤高9m以上の砂防堰堤を最優先で対策を検討したい

- ①天端幅2m未満かつ堰堤高9m以上(Co:3基、石:1基)  
⇒最優先で対策を実施
- ②天端幅2m未満(Co:107基、石:34基)  
堰堤高9m以上(Co:39基、石:20基)  
⇒①の次に優先して対策を実施
- ③天端幅2m以上かつ堰堤高9m未満(Co:225基、石:70基)  
⇒当面は定期点検に基づき、適切な維持管理を実施

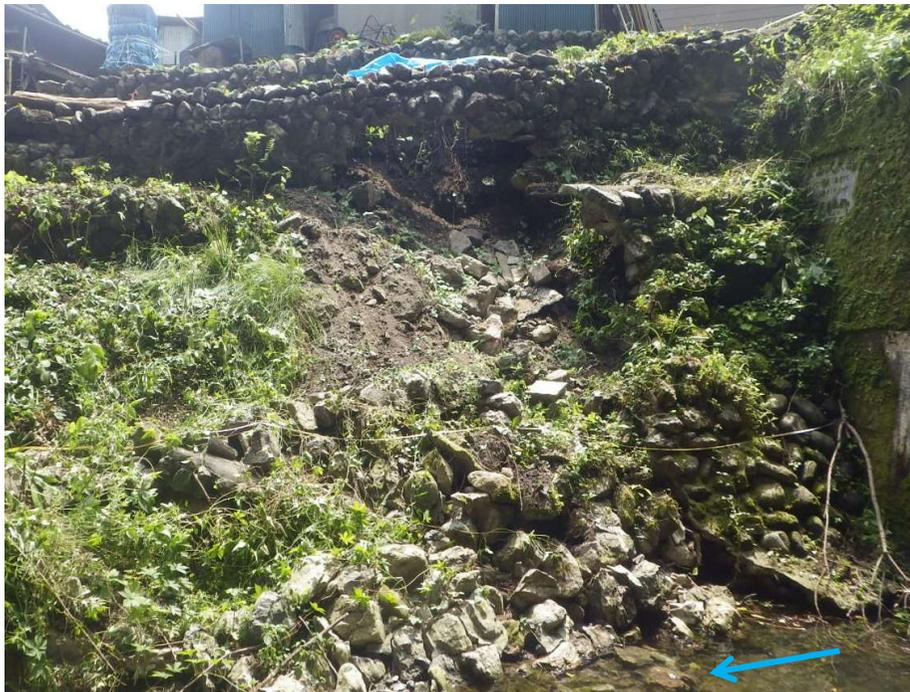
- 平成28年以降における豪雨災害による砂防関係施設の被災が多数存在  
⇒現行計画(対象302施設)に加え、臨時点検等に基づき対策施設を追加し、計画的に修繕を実施したい  
(長寿命化計画の個別施設計画に16施設を追加 302施設 → 318施設)

護岸崩落

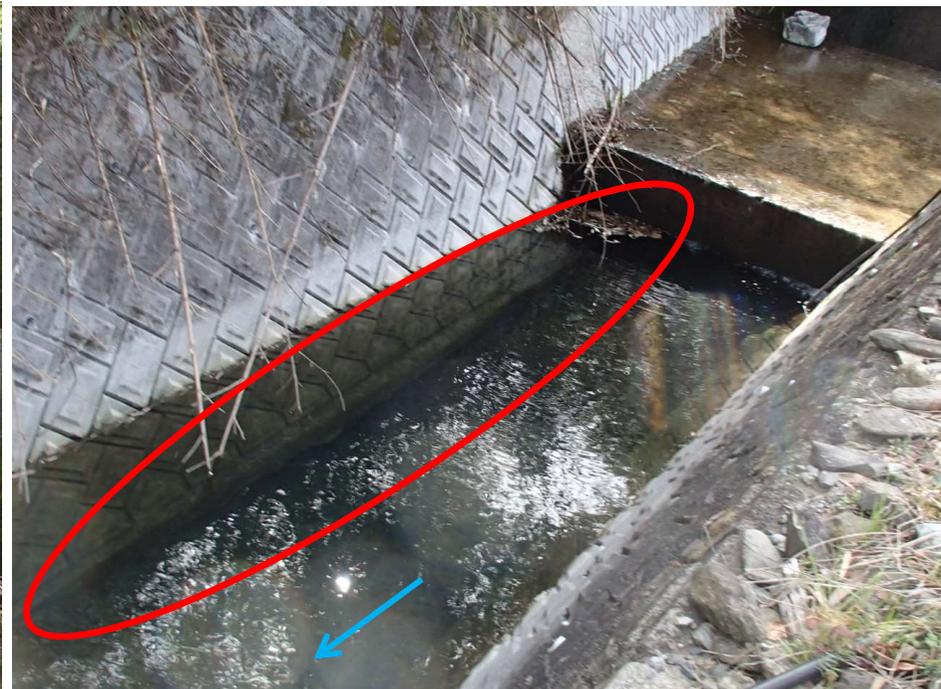
護岸基礎の露出
