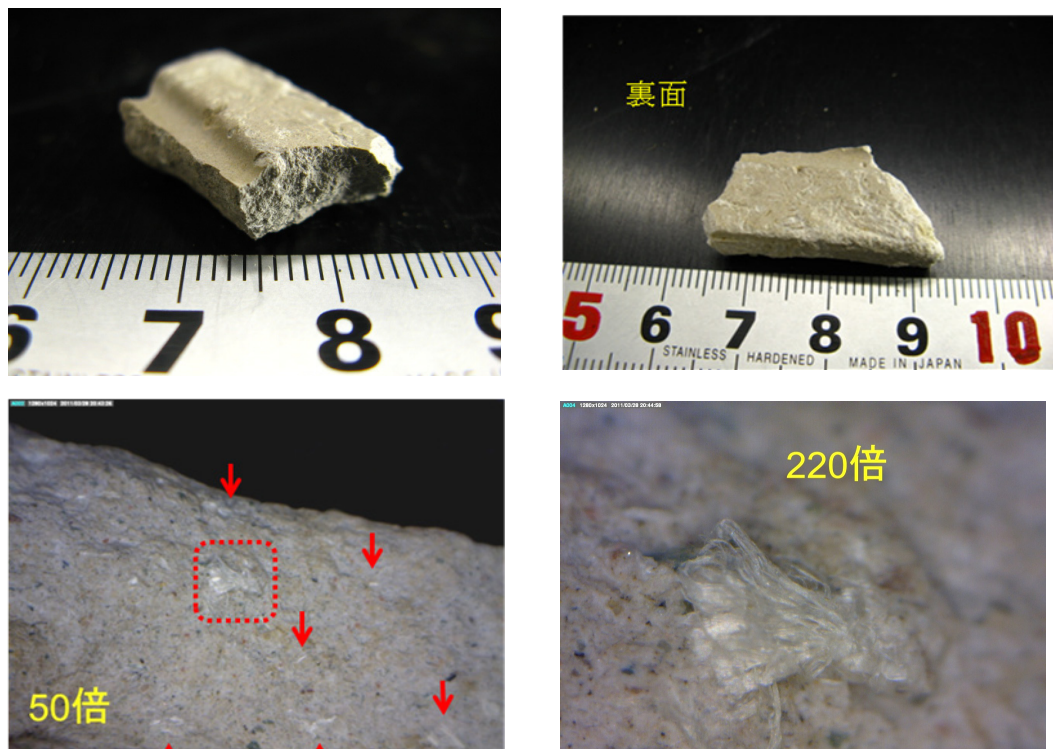
8.8 石綿含有建材片H (最大厚さ : 6.7mm)

図 8.8 外壁材片 (サイディング)

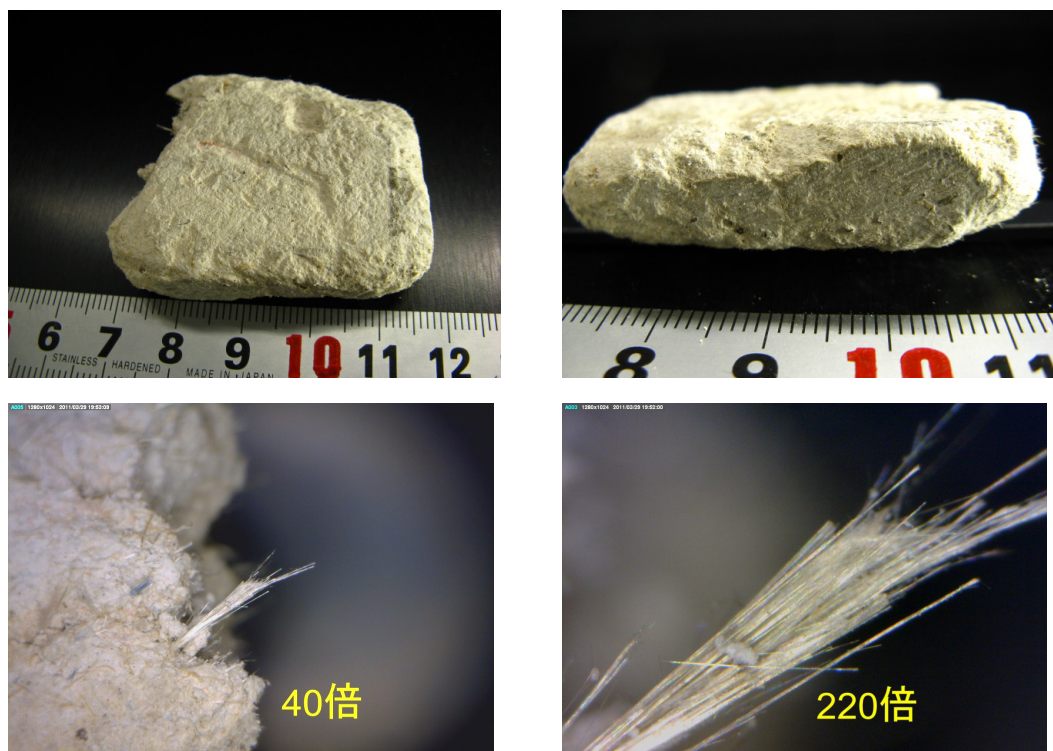
8.9 石綿含有建材片I (厚さ : 11.8mm)

図 8.9 耐火被覆材片 (アモサイト含有 ; ケイ酸カルシウム板)

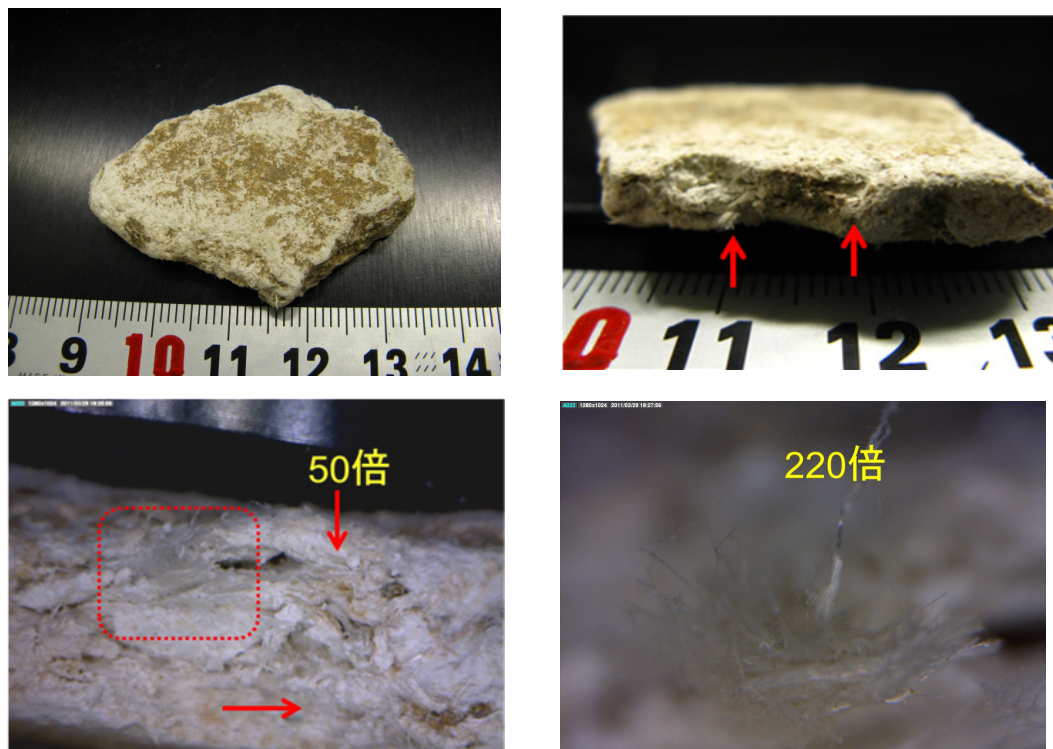
8.10 石綿含有建材片 J (厚さ 6.8mm)

図 8.10 内装材片 (ケイ酸カルシウム板又は石膏板；表面に塗装の痕跡)

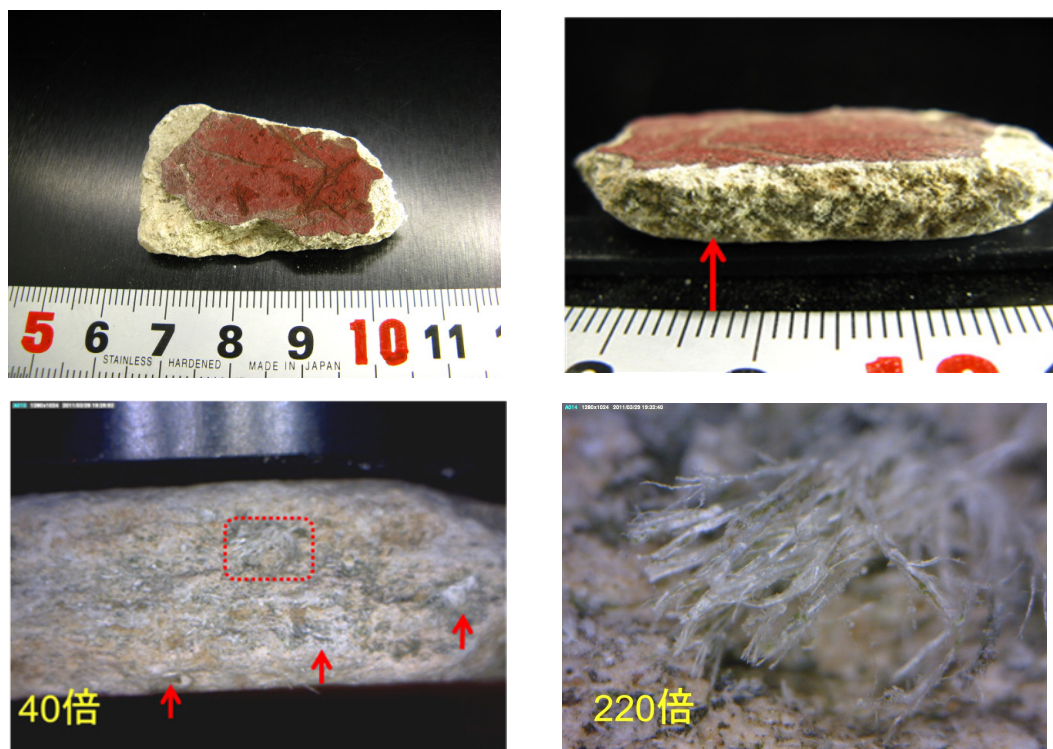
8.11 石綿含有建材片 K (厚さ 8.5mm)

図 8.11 外壁材片又は水回り (表面加工が陶磁器のようである。母材は若干柔らかい)

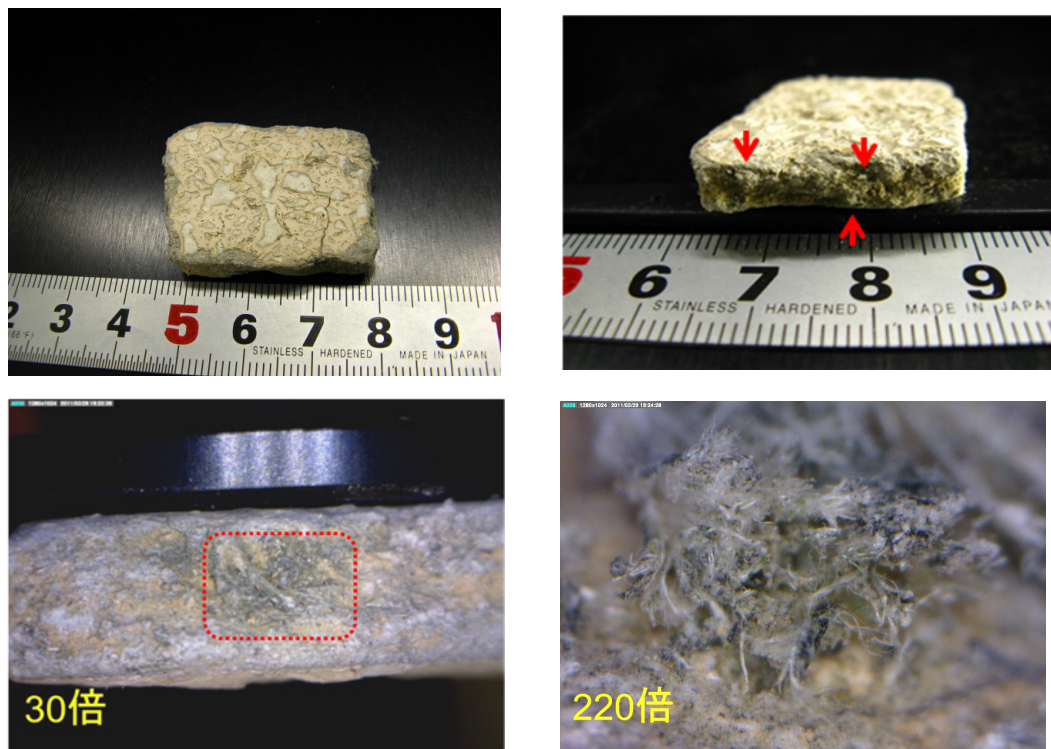
8.12 石綿含有建材片 L (厚さ 6.6mm)

図 8.12 一般家屋外壁材片 (表面は吹き付け塗装)

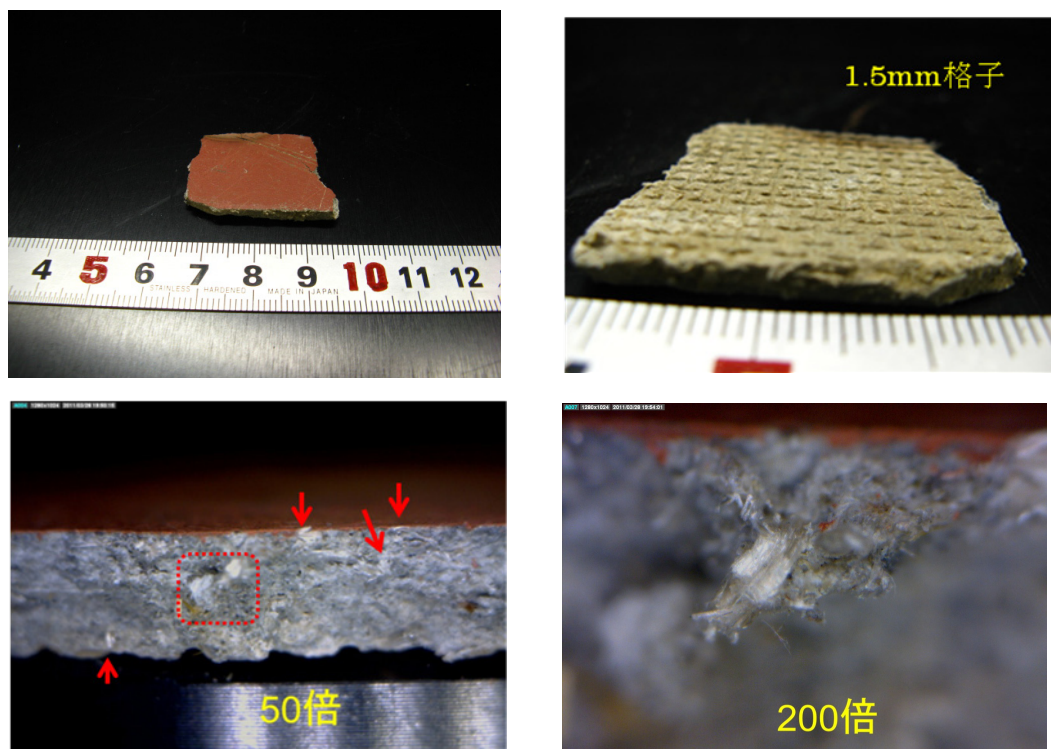
8.13 石綿含有建材片 M (厚さ 3.0mm)

図 8.13 水回り又は床、内装材片 (表面は焼き付け加工 ; 防水性高い)

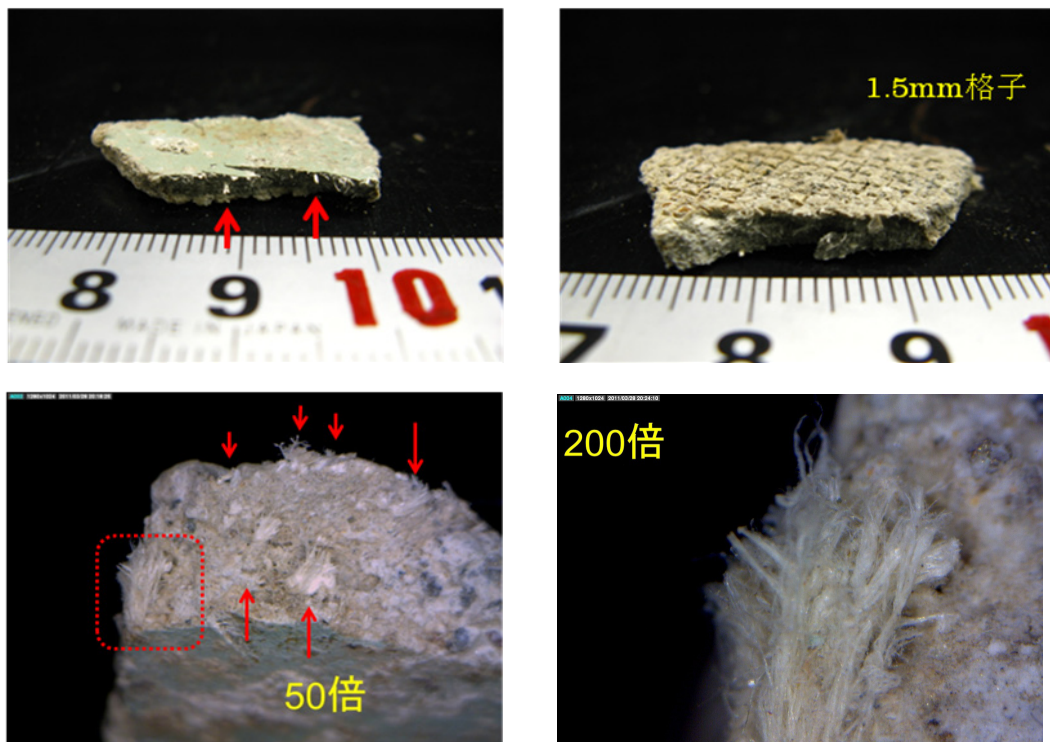
8.14 石綿含有建材片 N (厚み 3.7mm)

図 8.14 内装材片 (標準的な塗装)

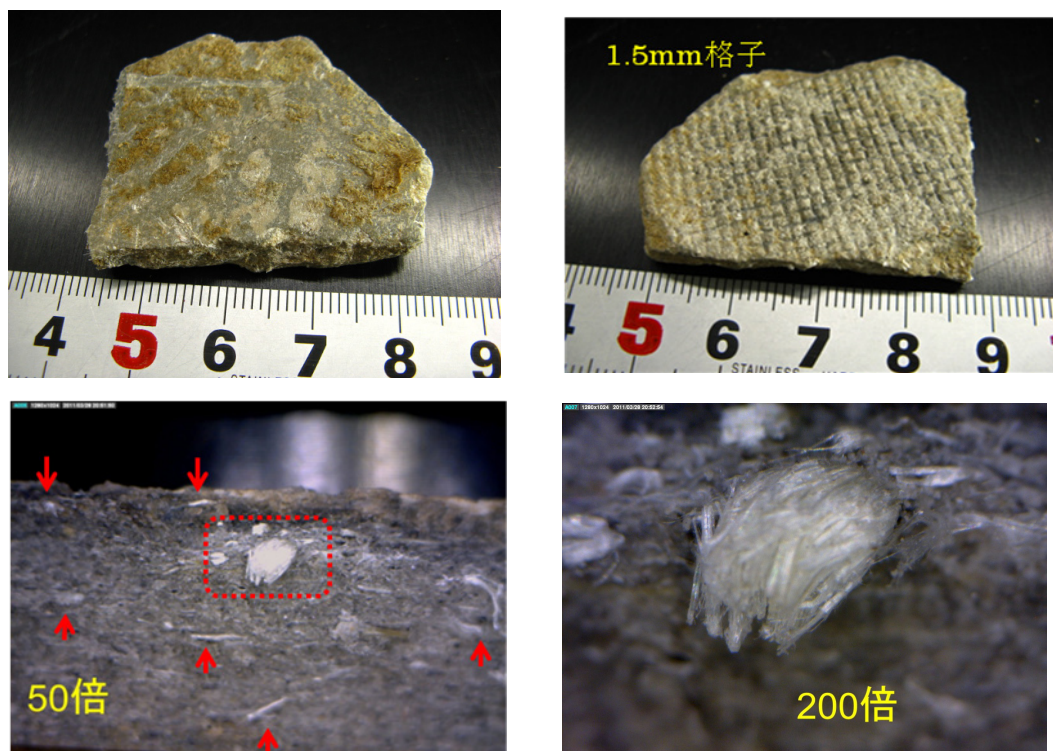
8.15 石綿含有建材片 0 (厚さ 5.8mm)

図 8.15 内装材片 (表面に糊の残りあり)

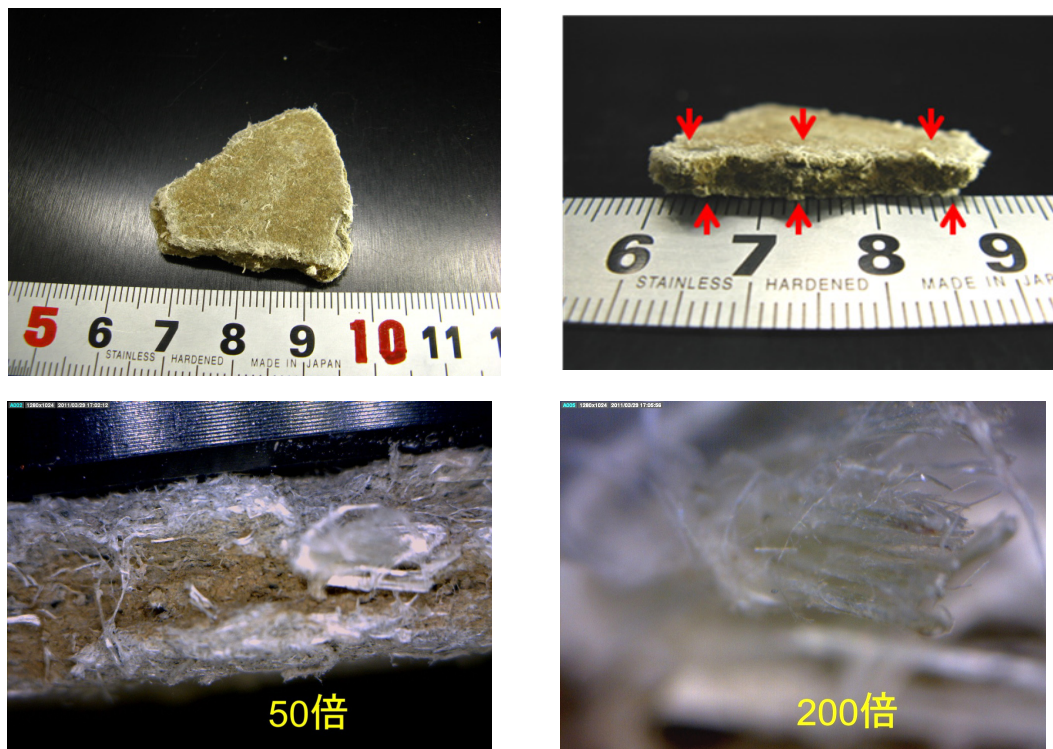
8.16 石綿含有建材片 P (厚さ 4.3mm)

図 8.16 内装材片 (比較的柔らかい建材)

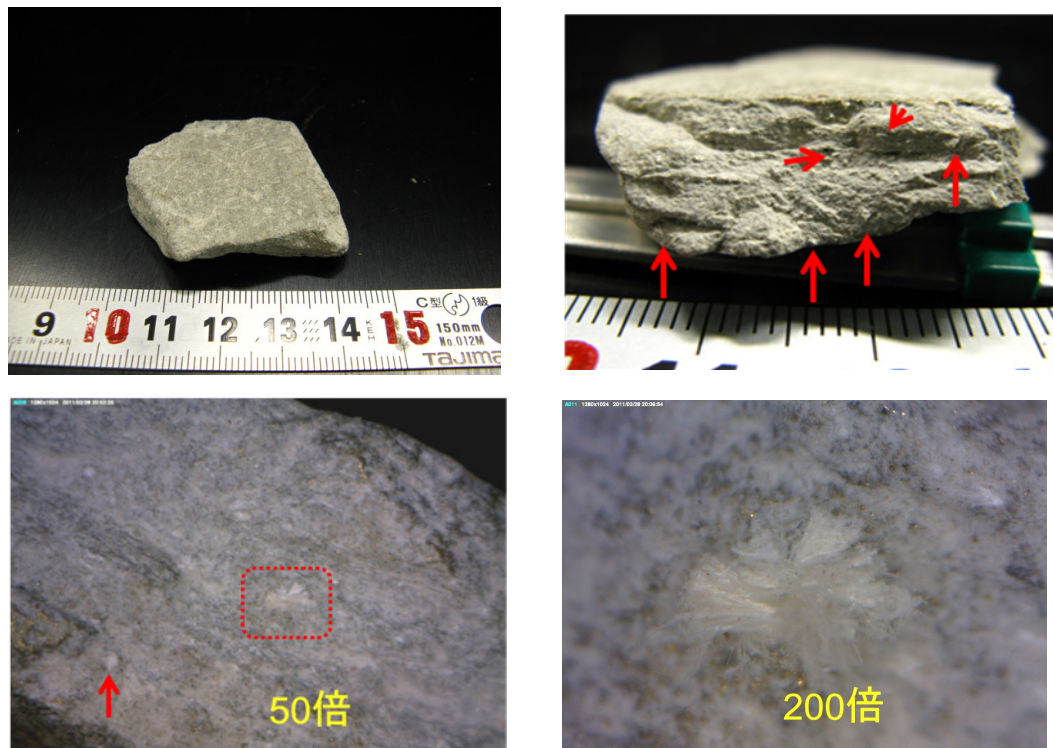
8.17 石綿含有建材片 Q (厚さ 8.2mm)

図 8.17 外壁材片 (セメントスレート、硬い建材)

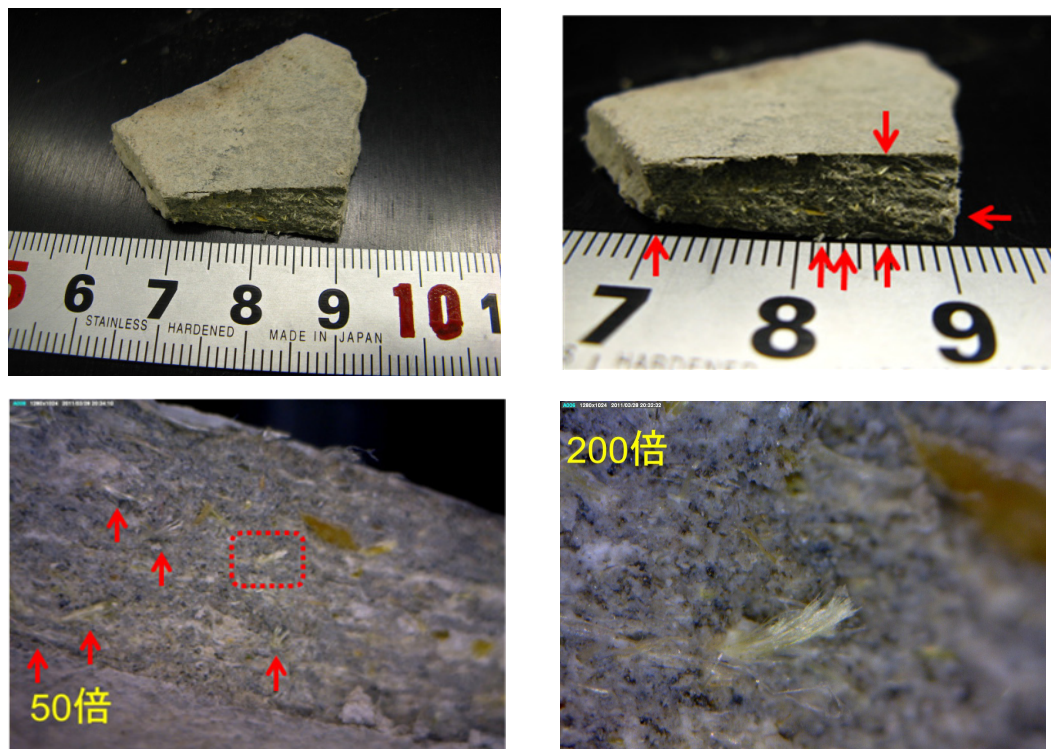
8.18 石綿含有建材片 R (厚さ 5.0mm)

図 8.18 外装材片 (モルタルスレート、比較的硬い建材)

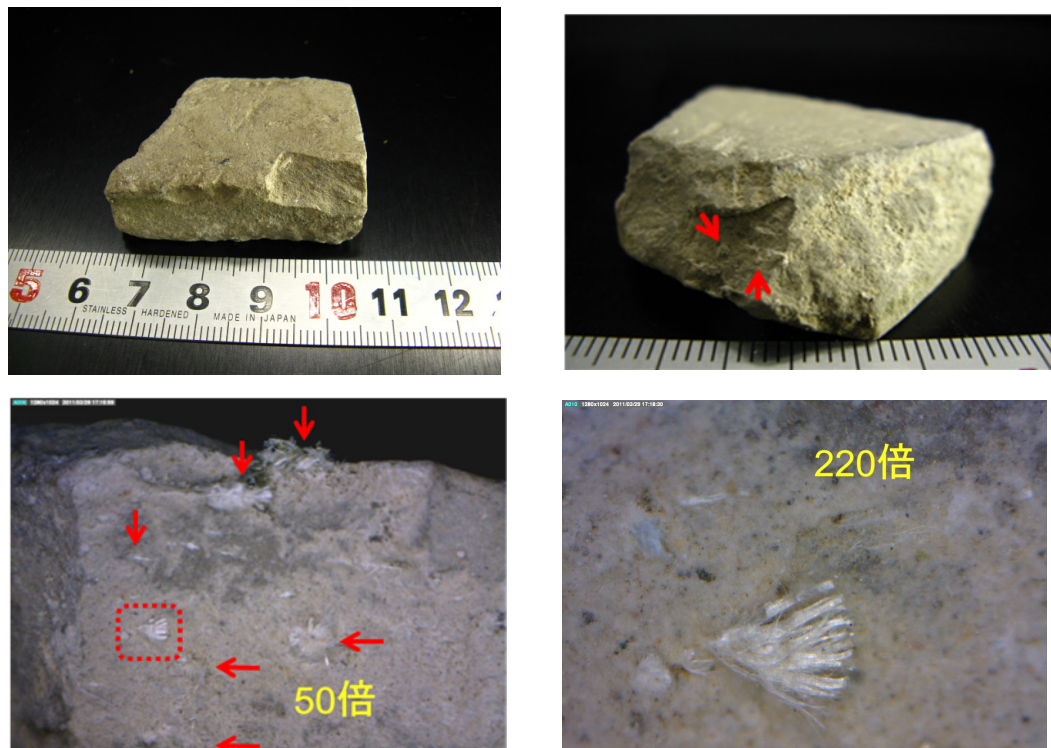
8.19 石綿含有建材片 S (厚さ 13.2mm)

図 8.19 外装材片 (セメントスレート、硬い建材)

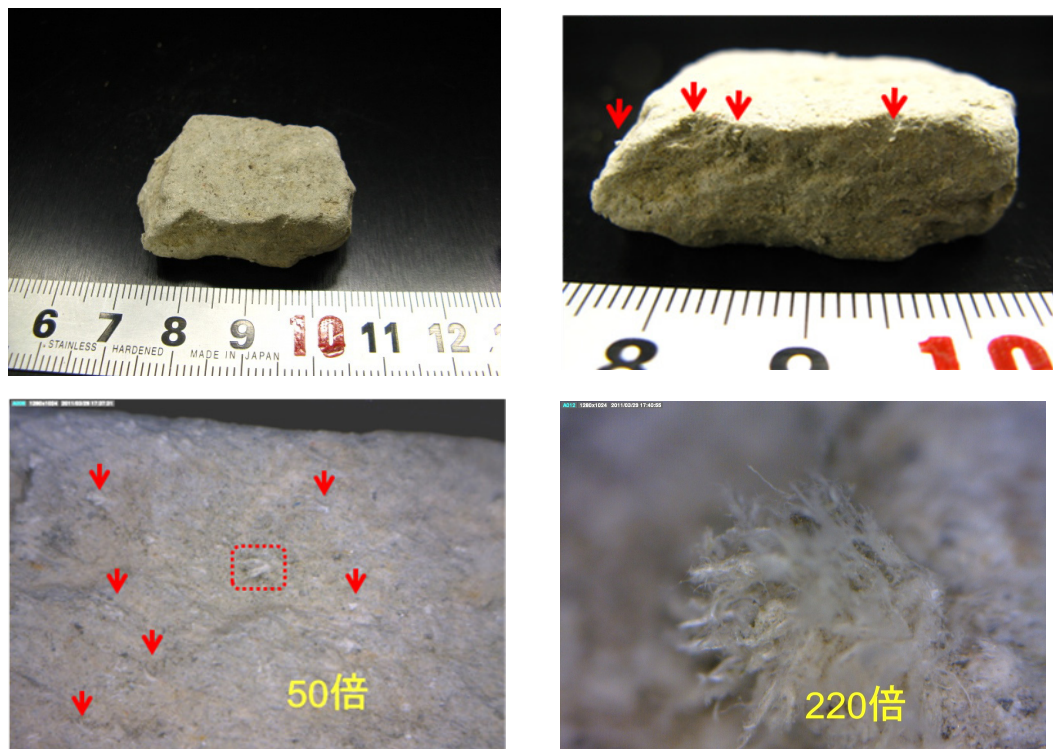
8.20 石綿含有建材片 T (厚さ 11.5mm)

図 8.20 外装材片 (セメントスレート、硬い建材)

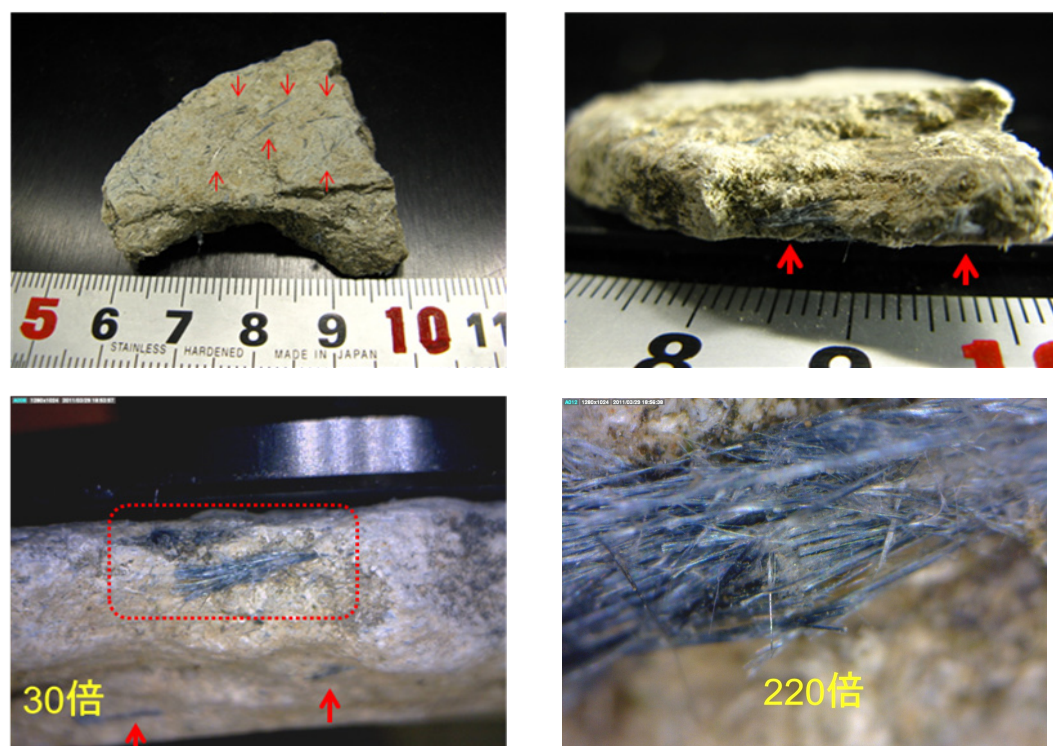
8.21 石綿含有建材片 U (厚さ 9.0mm)

図 8.21 外装材片 (平板、クロシドライト及びクリソタイル入り)

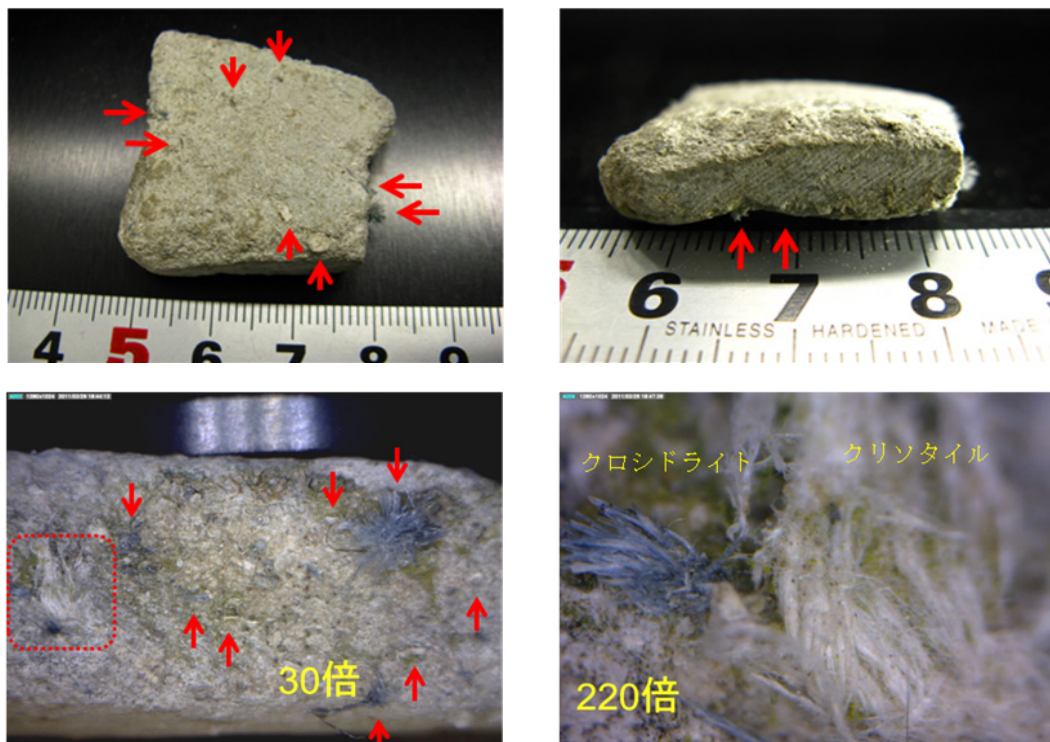
8.22 石綿含有建材片 V (厚さ 9.5mm)

図 8.22 外装材片 (波板、クロシドライト及びクリソタイル入り)

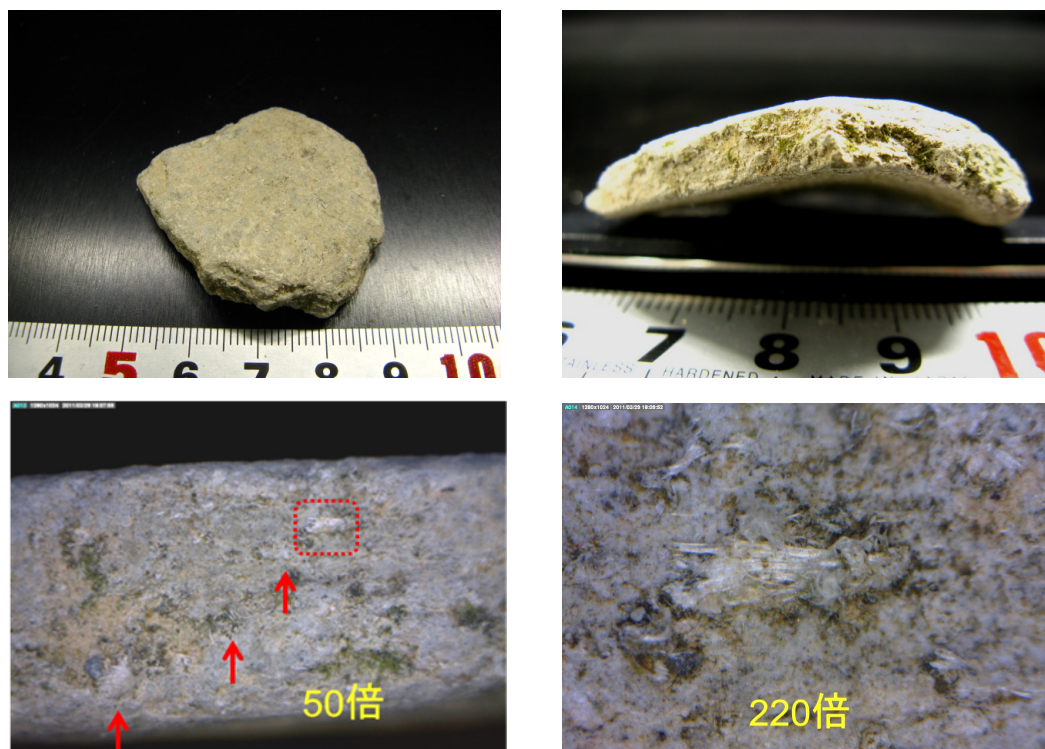
8.23 石綿含有建材片 W (厚さ 5.7mm)

図 8.23 波板片

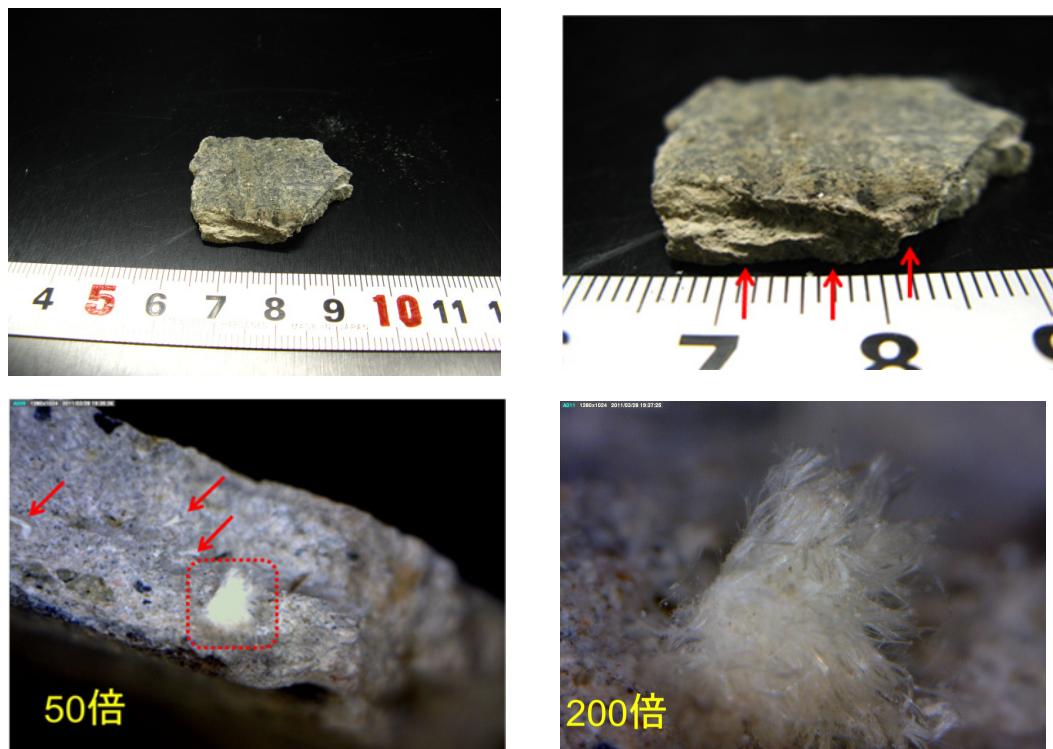
8.24 石綿含有建材片 V (厚さ 4.9mm)

図 8.24 住宅用化粧屋根瓦片 (コロニアル)

- ・波板及び住宅用化粧屋根瓦（コロニアル）は古い建築物の場合、ほとんどが石綿含有建材です。また、容易に判別できるため、確実に分別、適正処理を行います。
- ・外壁材、セメント系（硬質）のスレート板は厚さにかかわらず、一部破断面から石綿の有無を観察し、含有建材の場合、確実に分別、適正処理を行います。
- ・内壁材及び軒天等（比較的軟質のスレート平板）、これらの建材は観察しづらい場合が多いので、簡易バーナーやインク等を用いて、破断面をじっくりと観察する。判断がつかない場合は、分析会社に依頼し JIS 法による分析を行い石綿含有の有無を確かめます。または、石綿含有建材として見なし処理を行います。
- ・手ばらしによる解体を行ったとしても、全く破砕せずに石綿含有建材を除去することは不可能であり、地面に破片が落ちていることが多いです。また、解体以前に壊れ、その破片が下に落ちている場合もあります。特に、縁台の下などには非常に古い石綿含有建材破片が捨てられている場合も多いので、石綿含有廃棄物搬出前に、解体現場周辺地面の確認も忘れずに行う必要があります。

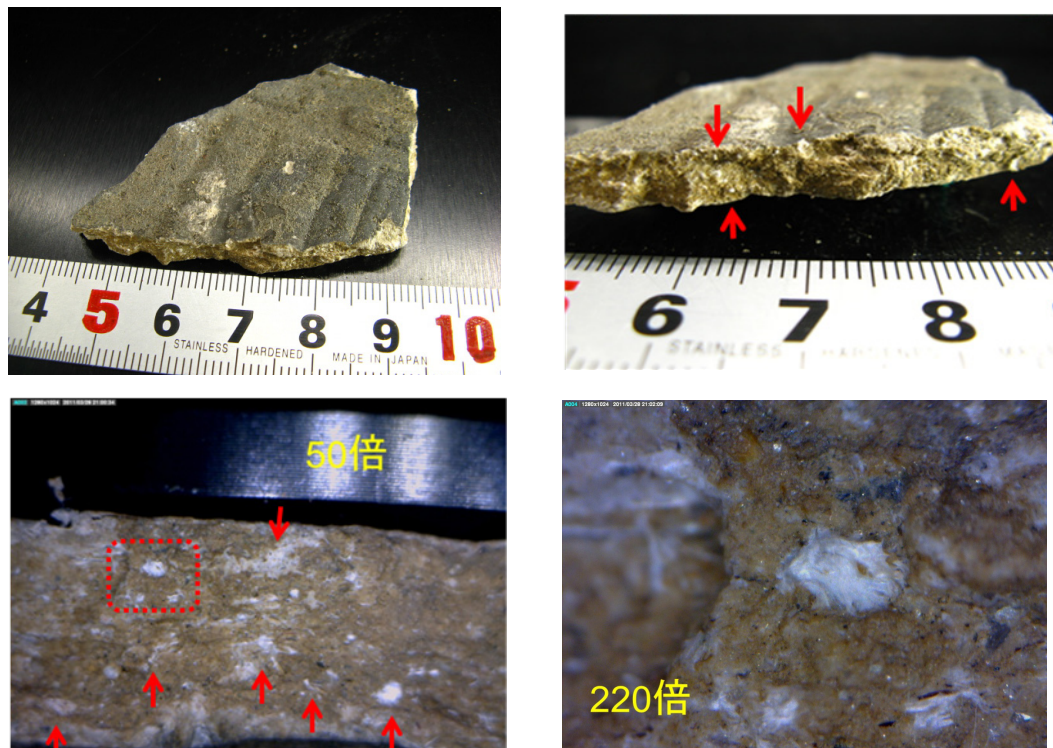
8.25 石綿含有建材片 W (厚み 5.5mm)

図 8.25 住宅用化粧屋根瓦片 (コロニアル)
