# 令和元年東日本台風（台風第19号）

## 和田吉野川河川改修事業の効果

### 川幅拡幅・河道掘削等により浸水被害を防止

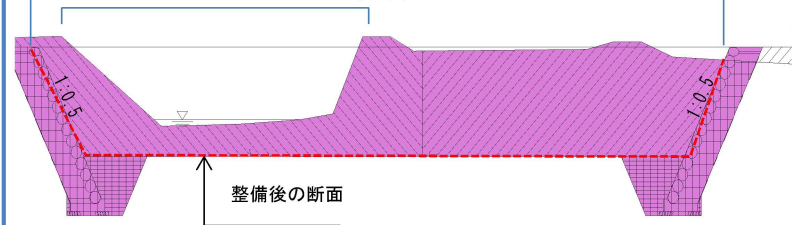
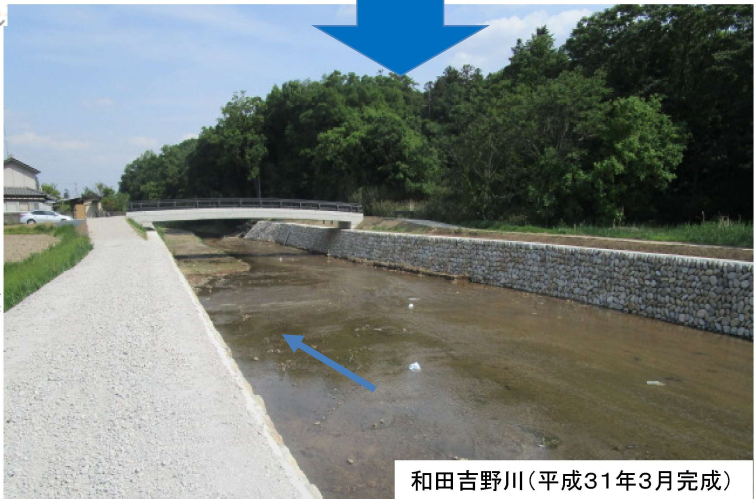
#### 【河川整備概要(5.6k付近)】

広がった川幅: 約20m(約2.5倍)

以前の川幅: 約8m 標準横断面

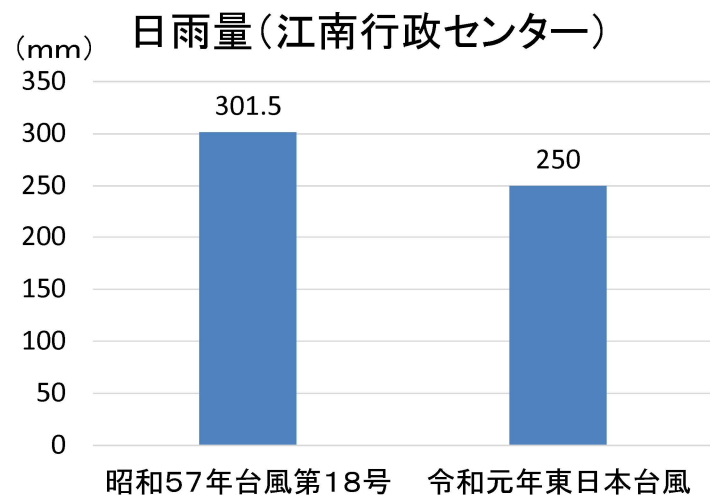
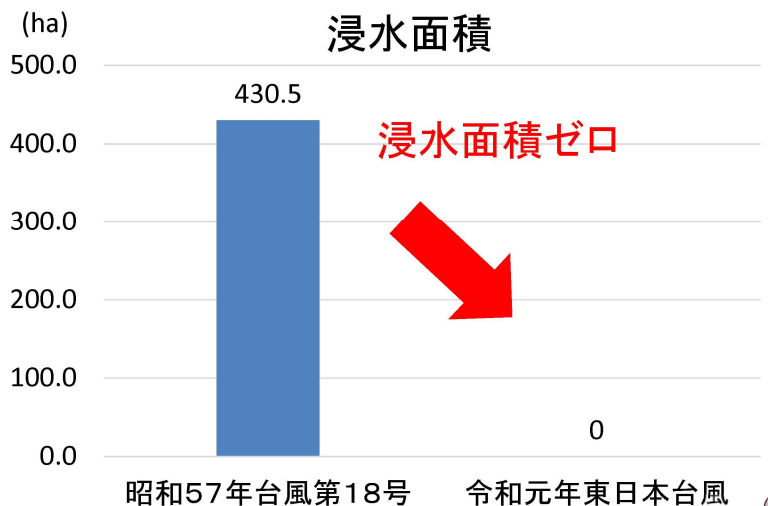
#### 事業前後の台風の被害状況

○流下能力が向上したことにより、浸水被害を防いだトントン!
