## 9-9 景観

### 9-9-1 調査結果の概要

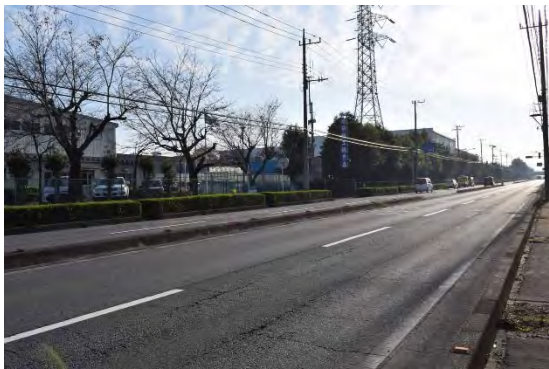
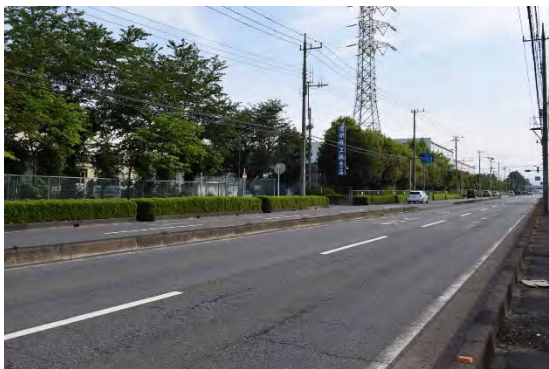
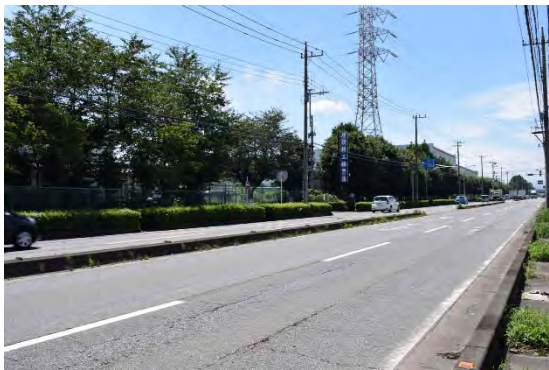
表 9-9-6(1) 眺望景観の状況 (ST-1：対象事業実施区域北西)

| | 調査日：<br>令和 2 年<br>11 月 26 日 (木)<br>天候：晴 | ○視点の概要<br>対象事業実施区域からの距離：<br>約 100m<br><br>方向：北西<br><br>○景観の特性<br>「眺望景観の状況」 |
| | 調査時期：冬季 | 近景は、市道幹 2 号及び隣事業所の植栽帯で構成されており、中景に対象事業実施区域の既存植栽帯が確認される。 |

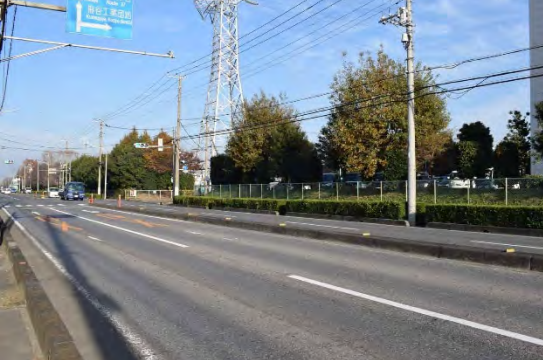
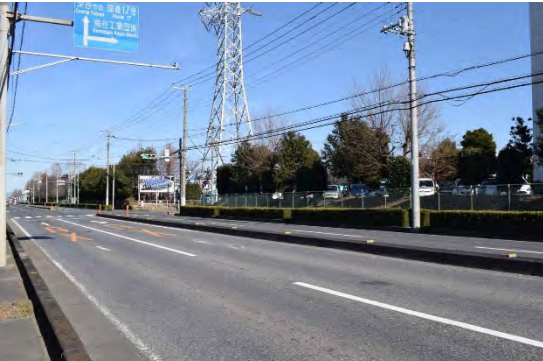
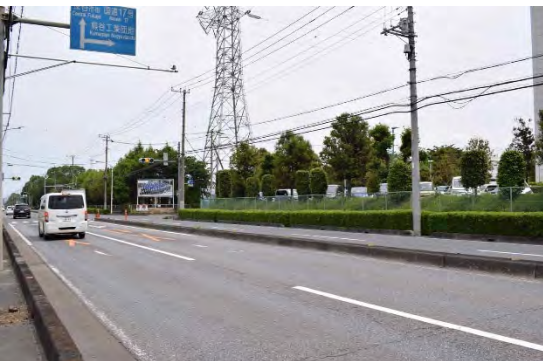
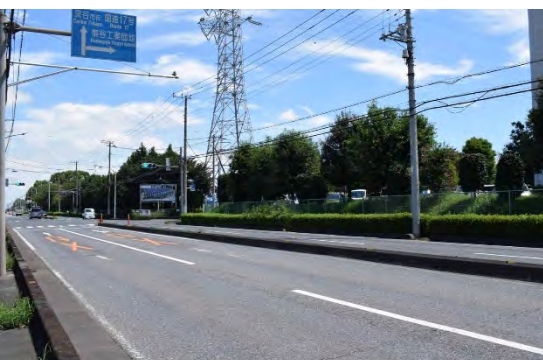
表 9-9-6(2) 眺望景観の状況 (ST-2：対象事業実施区域南西)

| | <p>調査時期：秋季</p> <p>調査日：<br/>令和 2 年<br/>11 月 26 日 (木)<br/>天候：晴</p> | <p>視点の概要、景観の特性</p> <p>○視点の概要<br/>対象事業実施区域からの距離：<br/>約 100m<br/>方向：南西</p> <p>○景観の特性<br/>「眺望景観の状況」</p> |
| | <p>調査時期：冬季</p> <p>調査日：<br/>令和 3 年<br/>2 月 5 日 (金)<br/>天候：晴</p> | <p>近景は、市道幹 2 号及び隣事業所の植栽帯で構成されており、中景に対象事業実施区域の既存植栽帯が確認される。</p> |

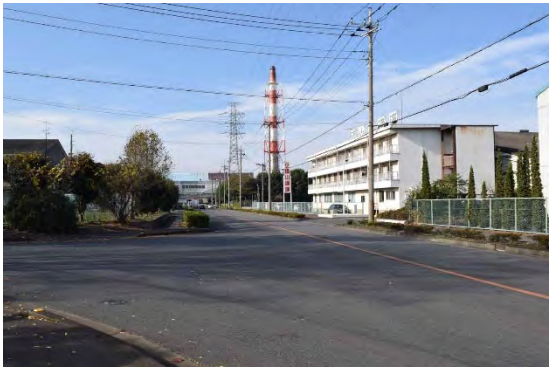
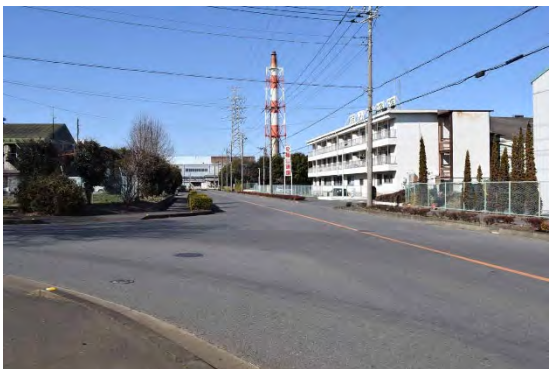
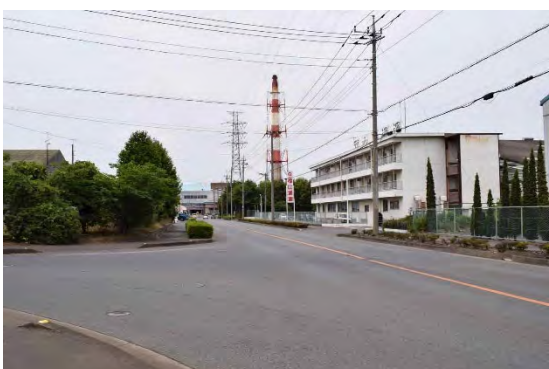
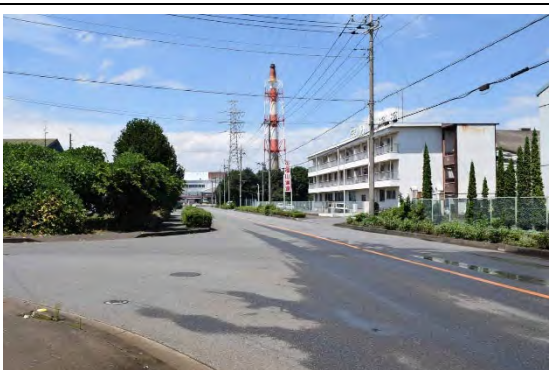
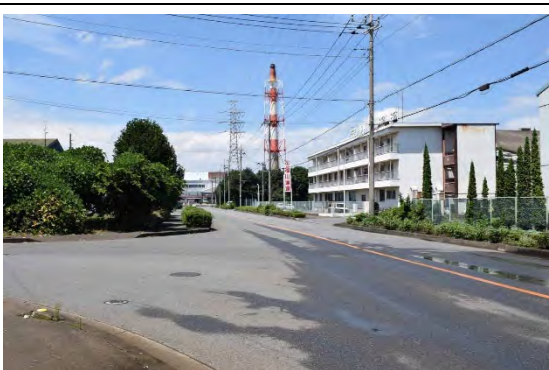
表 9-9-6(3) 眺望景観の状況 (ST-3：対象事業実施区域南東)

| | 調査日：<br>令和 2 年<br>11 月 26 日 (木)<br>天候：晴 | ○視点の概要<br>対象事業実施区域からの距離：<br>約 230m<br>方向：南東<br><br>○景観の特性<br>「眺望景観の状況」 |
| | 調査時期：冬季<br><br>調査日：<br>令和 3 年<br>2 月 5 日 (金)<br>天候：晴 | 近景は、市道幹 I-120 号及び隣事業所の建物、植栽帯で構成されており、中景に対象事業実施区域の既存植栽帯が確認される。 |

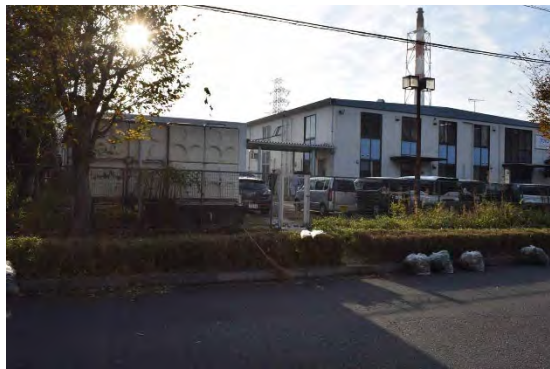
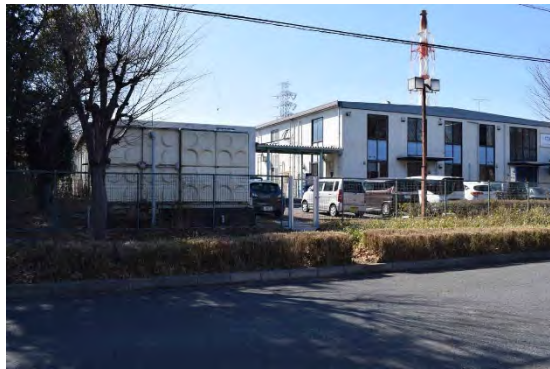
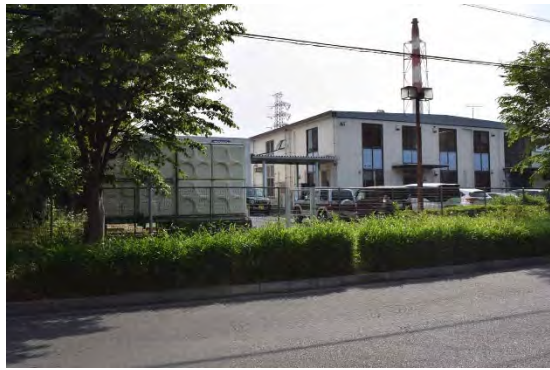
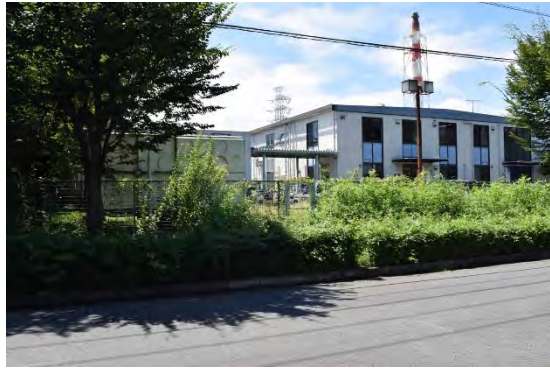
表 9-9-6(4) 眺望景観の状況 (ST-4：対象事業実施区域北東)

| | 調査時期：秋季 | 視点の概要、景観の特性<br><br>○視点の概要<br>対象事業実施区域からの距離：約 180m<br><br>方向：北東<br><br>○景観の特性<br>「眺望景観の状況」<br><br>近景は、隣事業所の植栽帯で構成されており、中景に隣接事業所の建物が確認される。 |

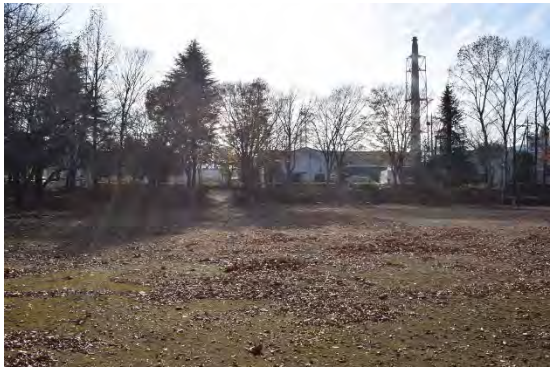
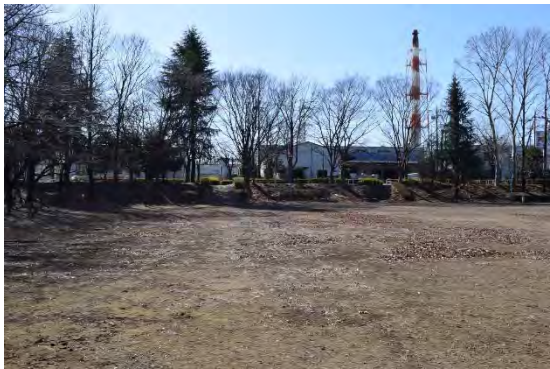
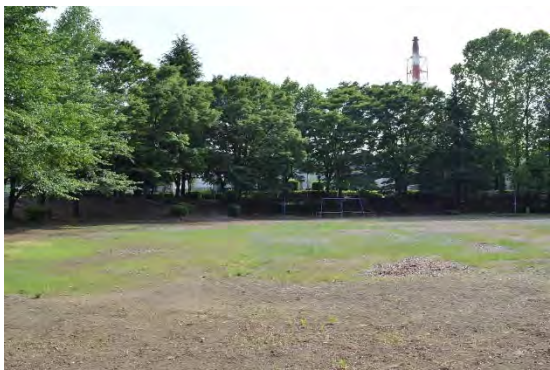
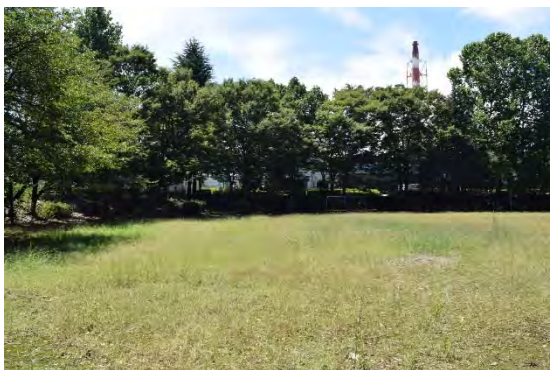
表 9-9-6(5) 眺望景観の状況 (ST-5 : 松原公園)

| | <p>調査時期：秋季</p> <p>調査日：<br/>令和 2 年<br/>11 月 26 日 (木)<br/>天候：晴</p> | <p>視点の概要、景観の特性</p> <p>○視点の概要<br/>対象事業実施区域からの距離：<br/>約 200m<br/>方向：北東</p> <p>○景観の特性<br/>「眺望景観の状況」<br/>近景は、公園敷地で構成されており、中景に公園の植栽帯が確認される。</p> |

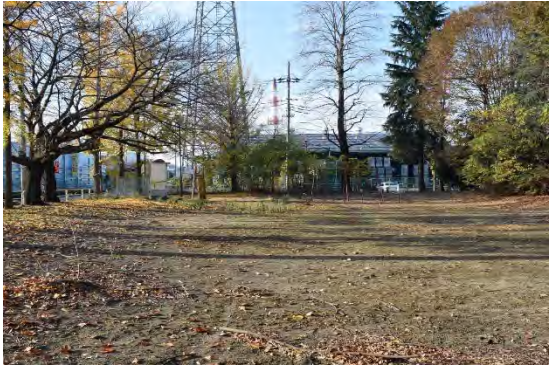
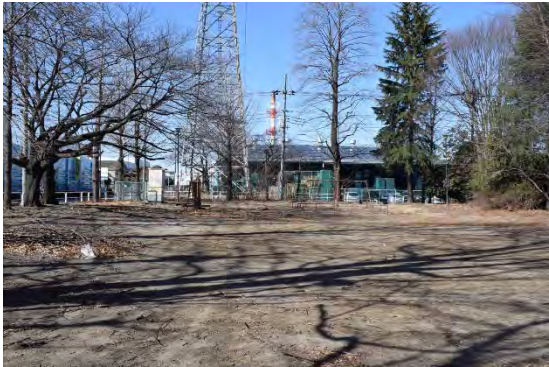
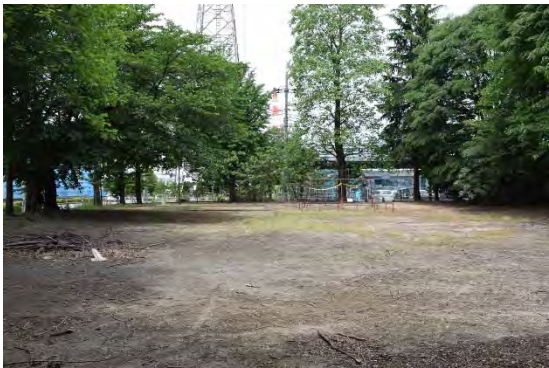
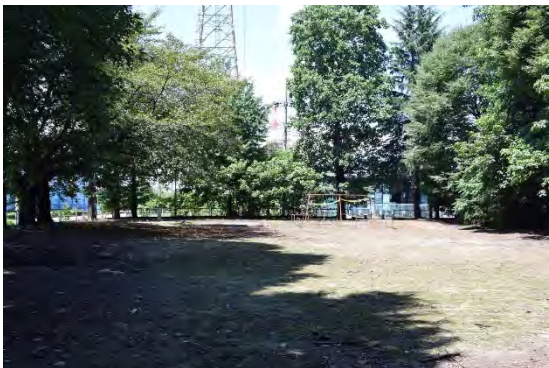
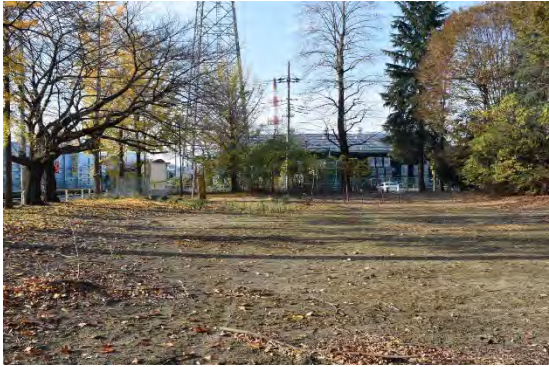
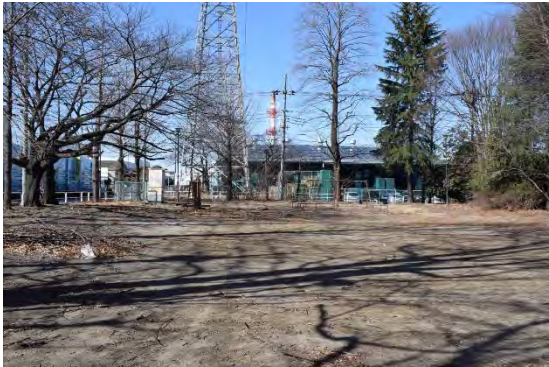
表 9-9-6(6) 眺望景観の状況 (ST-6 : 中林公園)

| | 調査時期：秋季 | 視点の概要、景観の特性<br><br>○視点の概要<br>対象事業実施区域からの距離：約 330m<br><br>方向：南東<br><br>○景観の特性<br>「眺望景観の状況」<br><br>近景は、公園敷地で構成されており、中景に公園の植栽帯及び隣接事業所の建物が確認される。 |

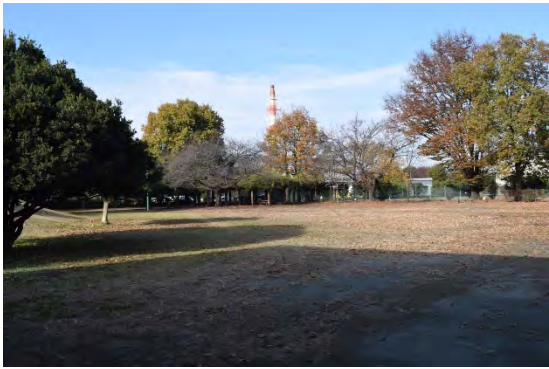
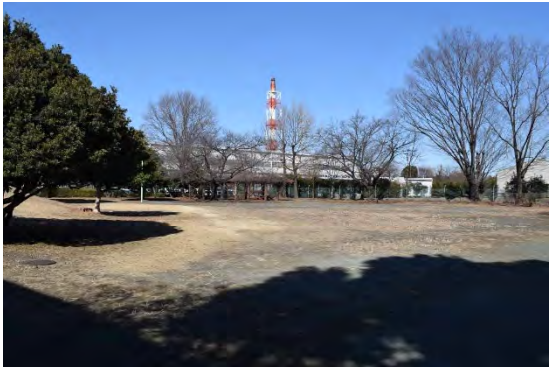
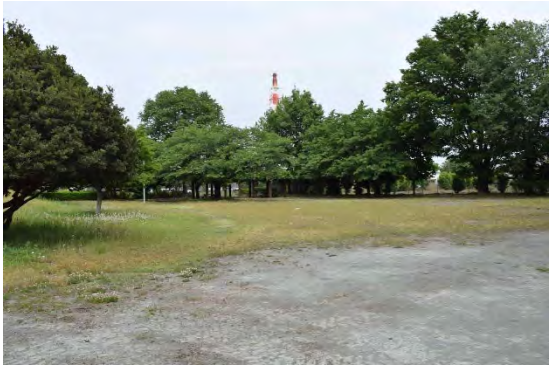
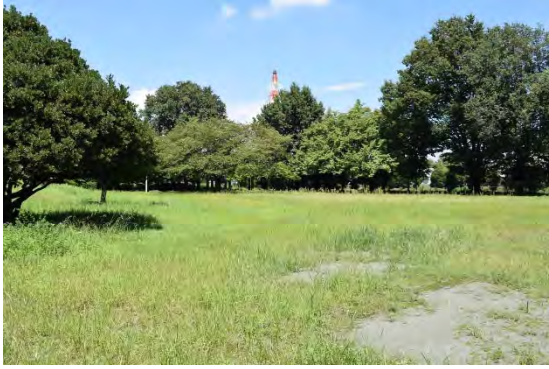
表 9-9-6(7) 眺望景観の状況 (ST-7: 中折之口公園)

| | <p>調査時期：秋季</p> <p>調査日：<br/>令和2年<br/>11月26日(木)</p> <p>天候：晴</p> | <p>視点の概要、景観の特性</p> <p>○視点の概要<br/>対象事業実施区域からの距離：<br/>約300m<br/>方向：南東</p> <p>○景観の特性<br/>「眺望景観の状況」<br/>近景は、公園敷地で構成されており、中景に公園の植栽帯及び隣接事業所の建物が確認される。</p> |

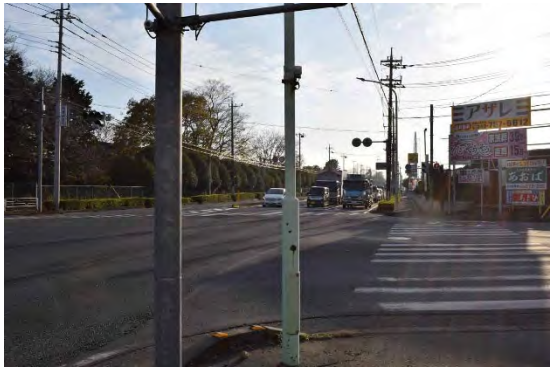
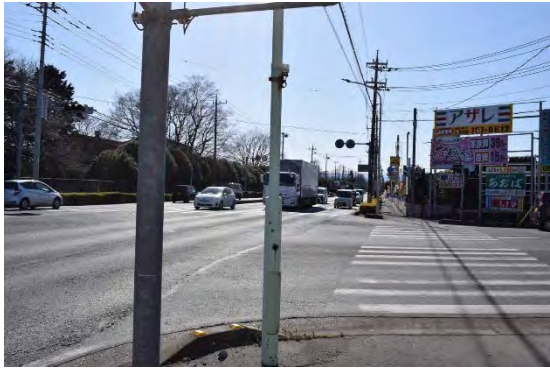
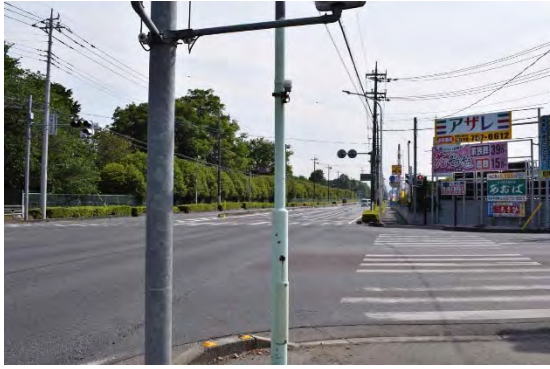
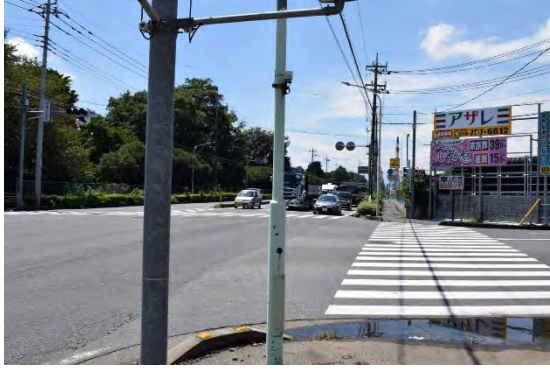
表 9-9-6(8) 眺望景観の状況 (ST-8：深谷市上柴町東 6 丁目 13-5 付近)

| | <p>調査時期：秋季</p> <p>調査日：<br/>令和 2 年<br/>11 月 26 日 (木)</p> <p>天候：晴</p> | <p>視点の概要、景観の特性</p> <p>○視点の概要<br/>対象事業実施区域からの距離：<br/>約 540m</p> <p>方向：北東</p> <p>○景観の特性<br/>「眺望景観の状況」</p> |

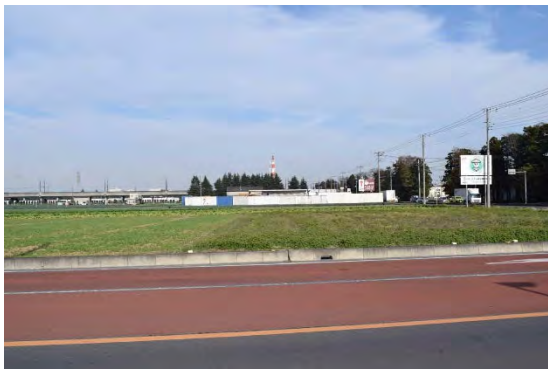
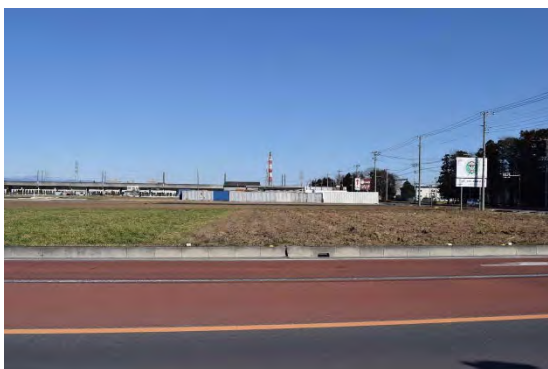
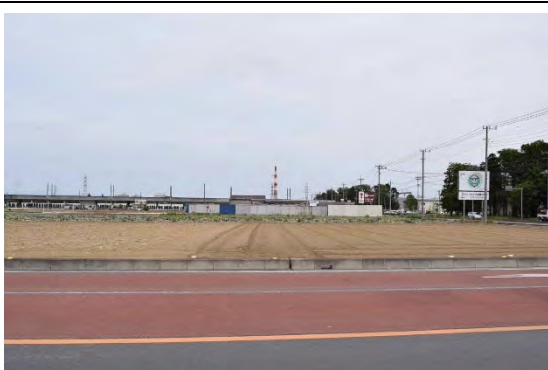
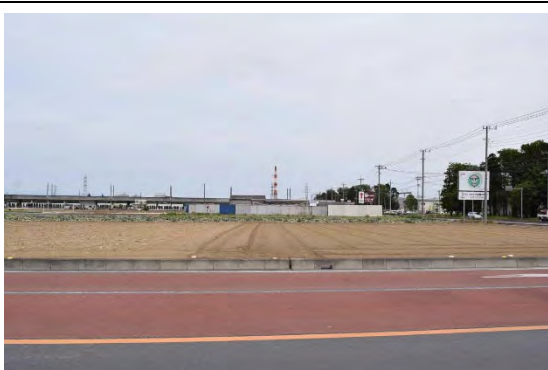
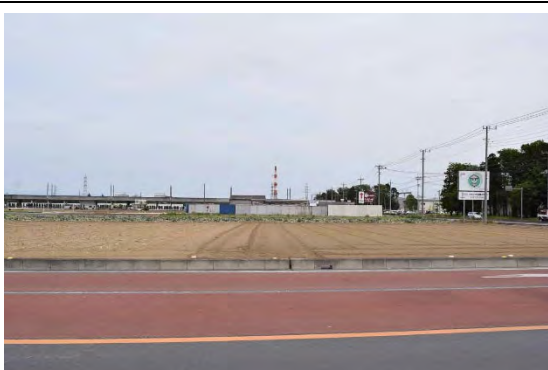
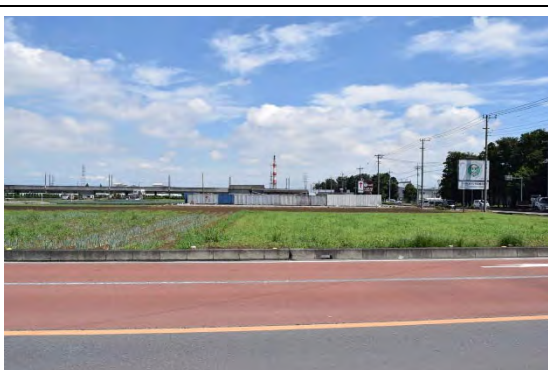
表 9-9-6(9) 眺望景観の状況 (ST-9：深谷市折之口 399-1 付近)

| | 調査日：<br>令和 2 年<br>11 月 26 日（木）<br>天候：晴 | ○視点の概要<br>対象事業実施区域からの距離：<br>約 910m<br><br>方向：南東<br><br>○景観の特性<br>「眺望景観の状況」<br>近景は、畑地で構成されてお<br>り、中景に工業団地の植栽帯が<br>確認される。 |

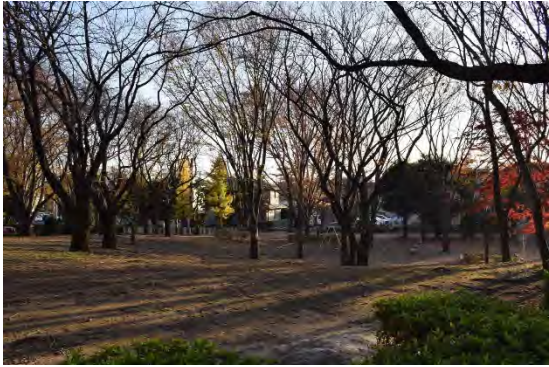
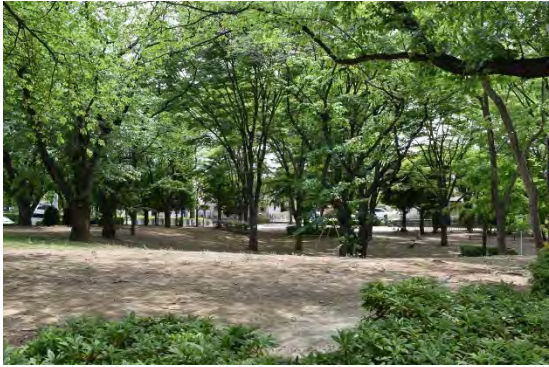
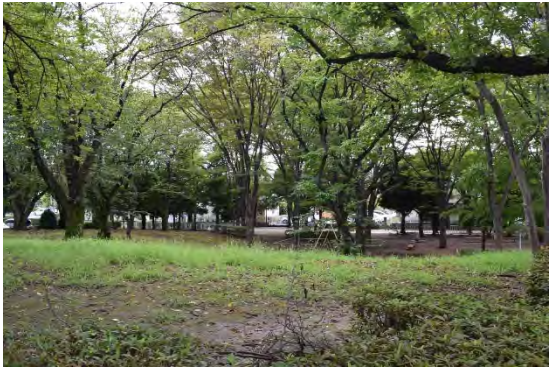
表 9-9-6(10) 眺望景観の状況 (ST-10：上柴中央公園)

| | 調査時期：秋季 | <p>視点の概要、景観の特性</p> <p>○視点の概要<br/>対象事業実施区域からの距離：約 1,500m<br/>方向：北</p> <p>○景観の特性<br/>「眺望景観の状況」<br/>近景は、公園敷地で構成されており、植栽帯が確認される。</p> |

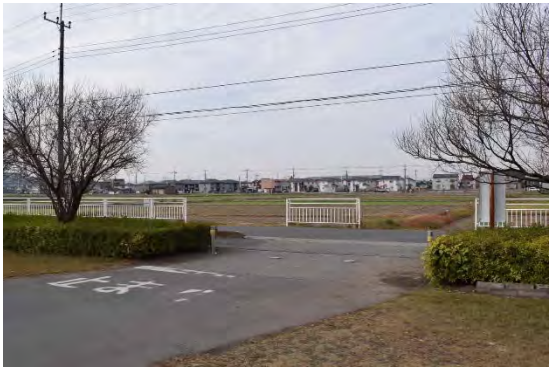
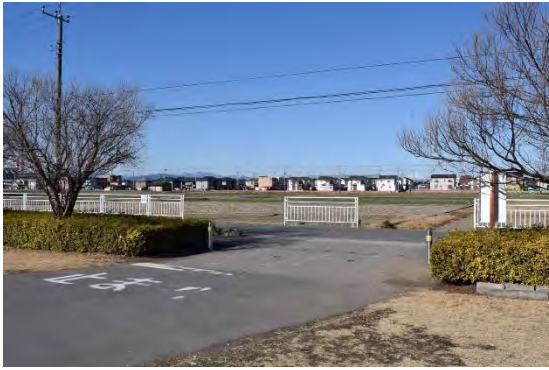
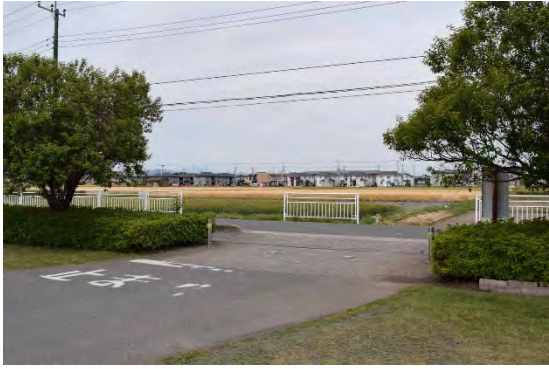
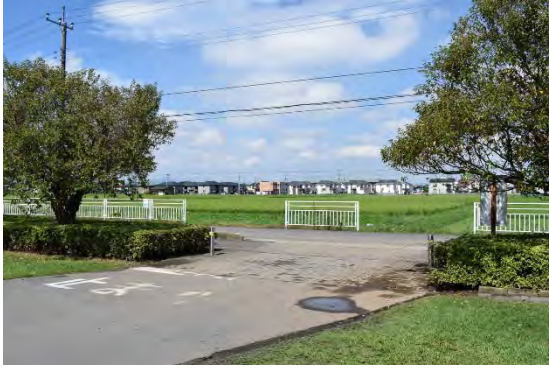
表 9-9-6(11) 眺望景観の状況 (ST-11: 熊谷市文化創造館さくらめいと)

| | <p>調査時期：秋季</p> <p>調査日：<br/>令和 2 年<br/>11 月 26 日 (木)</p> <p>天候：晴</p> | <p>視点の概要、景観の特性</p> <p>○視点の概要<br/>対象事業実施区域からの距離：<br/>約 3,000m</p> <p>方向：東</p> <p>○景観の特性<br/>「眺望景観の状況」<br/>近景は、施設の植栽帯で構成されており、中景に水田及び住宅地が確認される。</p> |

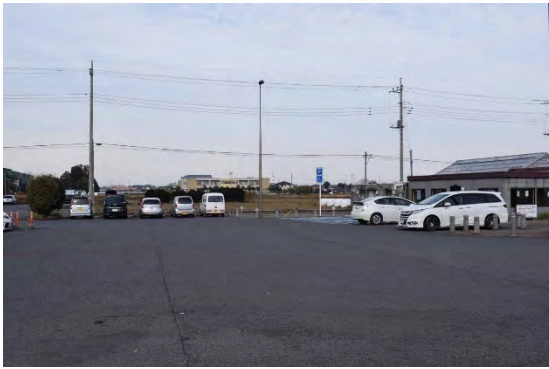
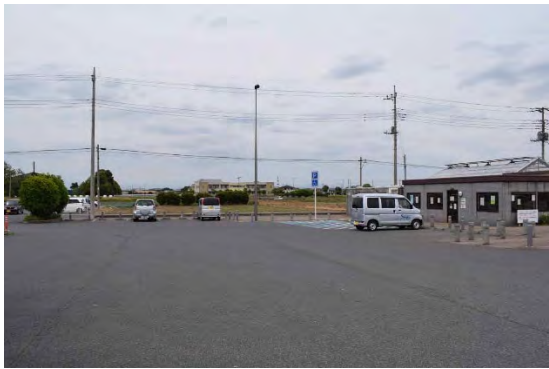
表 9-9-6(12) 眺望景観の状況 (ST-12: 道の駅かわもと)

| | 調査時期：秋季 | <p>視点の概要、景観の特性</p> <p>○視点の概要<br/>対象事業実施区域からの距離：約 1,900m<br/>方向：南</p> <p>○景観の特性<br/>「眺望景観の状況」<br/>近景は、施設の駐車場で構成されており、中景に畑地及び住宅地が確認される。</p> |
