10.2 予測

1) 施設の存在

建物の寸法や施設の配置の条件は図 10. 10. 2-1 に示す（計画施設の色彩や意匠は、プラントメーカーからの提案により決定することから、作成したフォトモンタージュは現時点でのイメージである）。なお、建屋の寸法は、想定される最大値を採用した。

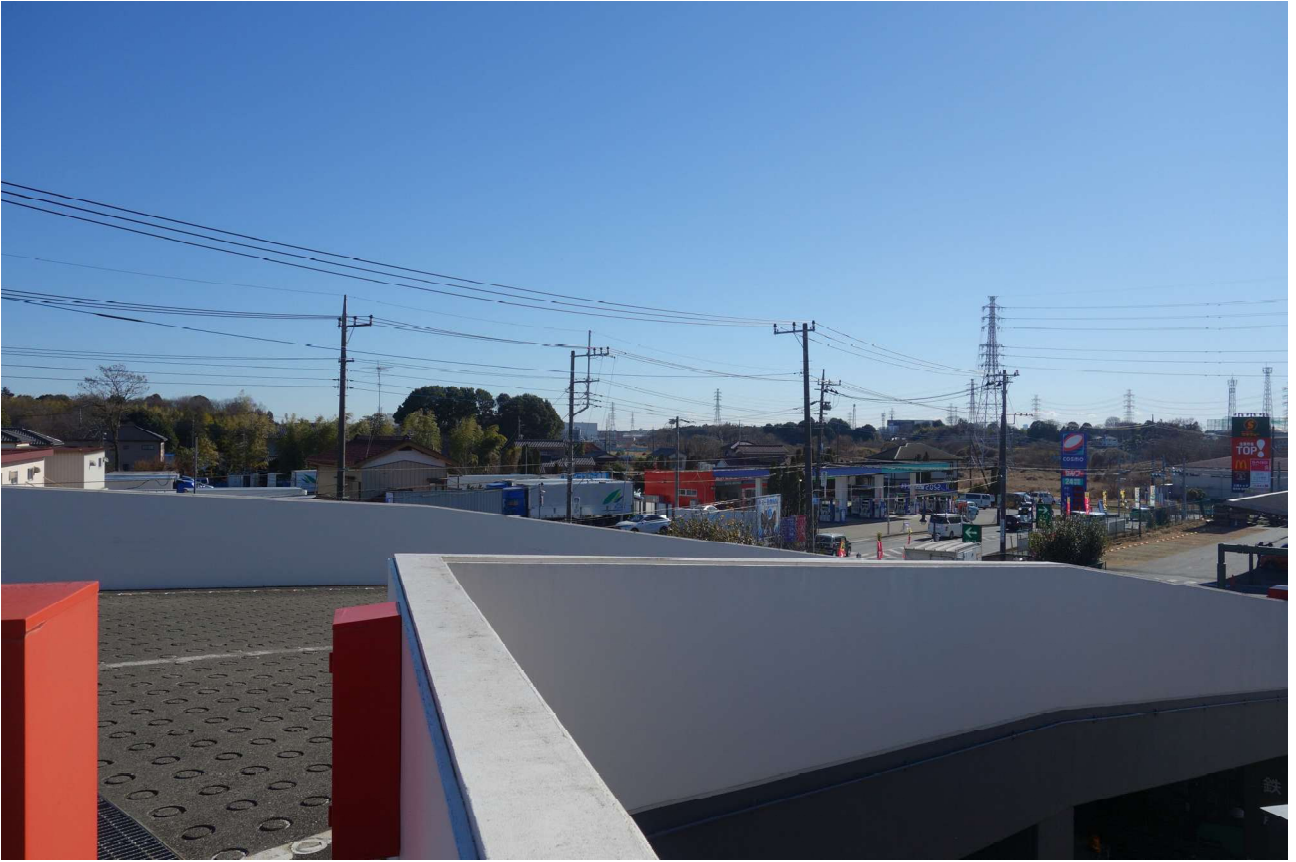
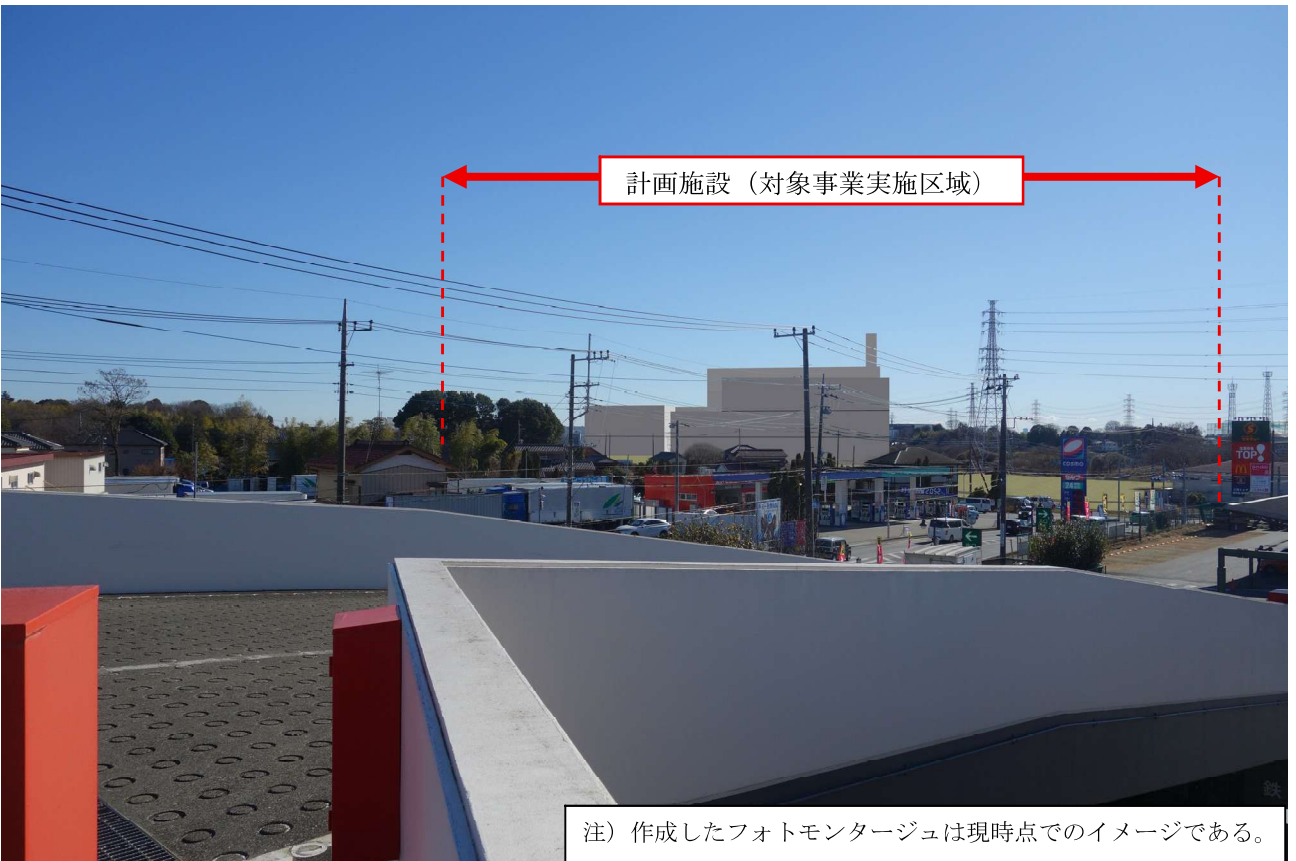
図 10.10.2-2 (1/11) 眺望景観の変化 (L-1 セキチュー (ホームセンター) 屋上駐車場)

年間を通じて最も視認性が高くなった冬季について、フォトモンタージュを作成した (図 10.10.2-2 参照)。

【現況】

【施設存在時】

地点名	対象事業実施区域からの距離	主要な眺望景観・眺望点の状況
L-1 セキチュー（ホームセンター）屋上駐車場	北 約 150m	現況は、人工構造物（ガソリンスタンドや住宅、電柱、鉄塔等）や樹林、農用地が混在した景観が構成されている。 施設の存在時は、計画施設及び煙突の大部分が明瞭に視認できる。視野を遮るものがなく、人工構造物が出現することから、眺望に変化が生じると予測される。
L-2 対象事業実施区域（北）	北側敷地境界付近	現況は、人工構造物（駐車場や鉄塔）のほか、草地、水路、樹林等の自然的要素が混在した景観が構成されている。 施設の存在時は、計画施設及び煙突の大部分が明瞭に視認できる。また、至近距離であることからやや圧迫感があり、眺望に変化が生じると予測される。
L-3 隣接民家付近（北）	北東側敷地境界	現況は、建築物（観音堂）、道路、樹木を主体とした景観が構成されている。 施設の存在時は、計画施設が視野の大部分を占めることから強い圧迫感があり、眺望に大きな変化が生じると予測される。
L-4 隣接民家付近（東）	東 約 250m	現況は、果樹園、住宅、道路、樹木を主体とした景観が構成されている。 施設の存在時は、計画施設及び煙突の一部が視認できる程度であり、眺望の変化は小さいと予測される。
L-5 隣接民家付近（南）	南側敷地境界付近	現況は、農用地（遊休農地）、草地、樹木を主体とした景観が構成されている。 施設の存在時は、計画施設及び煙突の大部分が明瞭に視認できる。計画施設の至近距離であり、視野を遮るものがなく、人工構造物が出現することから、眺望に大きな変化が生じると予測される。
L-6 町道第 15 号線	南東 約 500m	現況は、一部に人工構造物（駐車場や鉄塔）が見られ、草地、樹木等が多くを占める自然的要素を主体とした景観が構成されている。 施設の存在時は、計画施設及び煙突の大部分が明瞭に視認できる。計画施設との間には視野を遮るものがなく、人工構造物が出現することから、眺望に変化が生じると予測される。
L-7 県道さいたま菖蒲線	西 約 200m	現況は、人工構造物（駐車場や鉄塔）、農用地、重機等を主体とした景観が構成されている。 施設の存在時は、計画施設及び煙突の上部が明瞭に視認できることから、眺望に変化が生じると予測される。

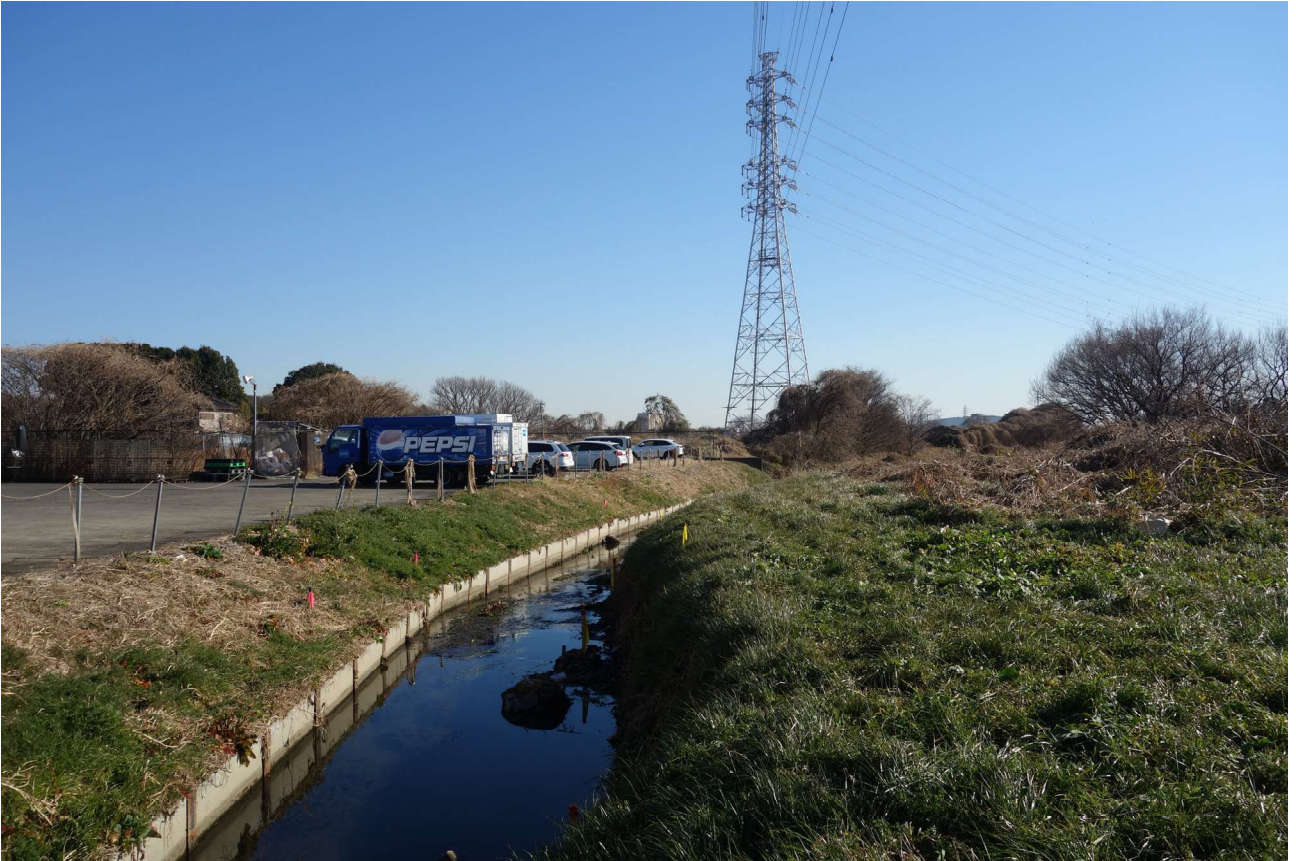
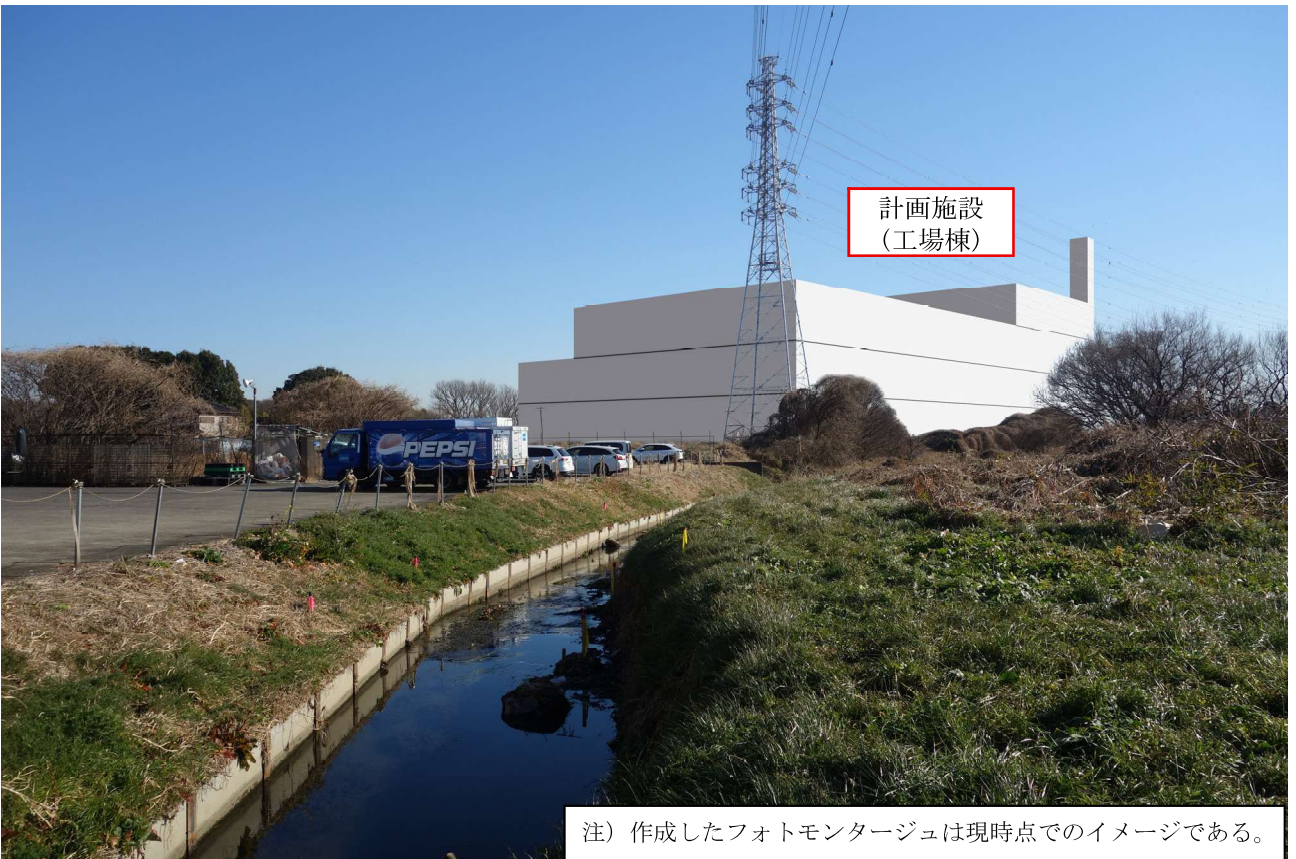
図 10.10.2-2 (2/11) 眺望景観の変化 (L-2 対象事業実施区域 (北))

【現況】

【施設存在時】

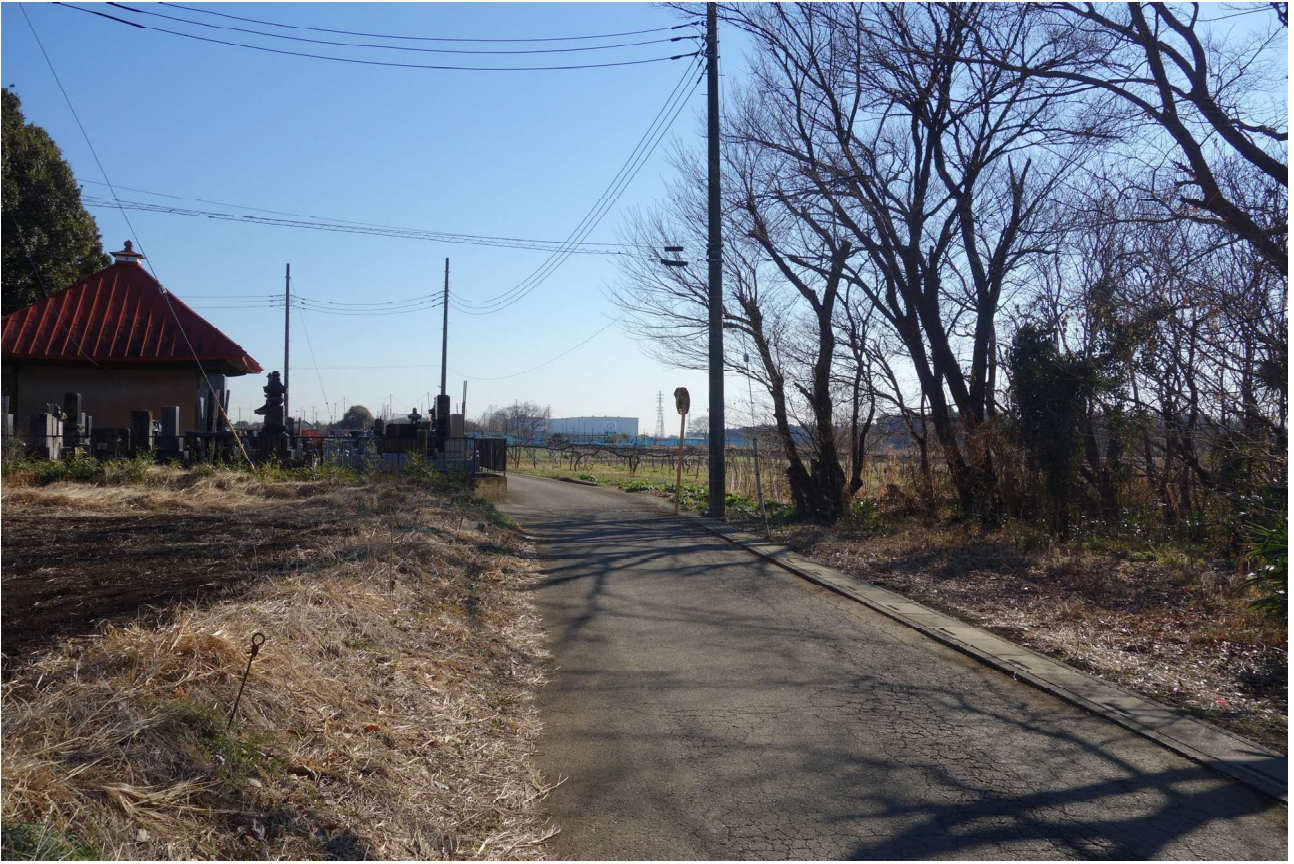
図 10.10.2-2 (3/11) 眺望景観の変化 (L-3 隣接民家付近 (北))

【現況】

【施設存在時】

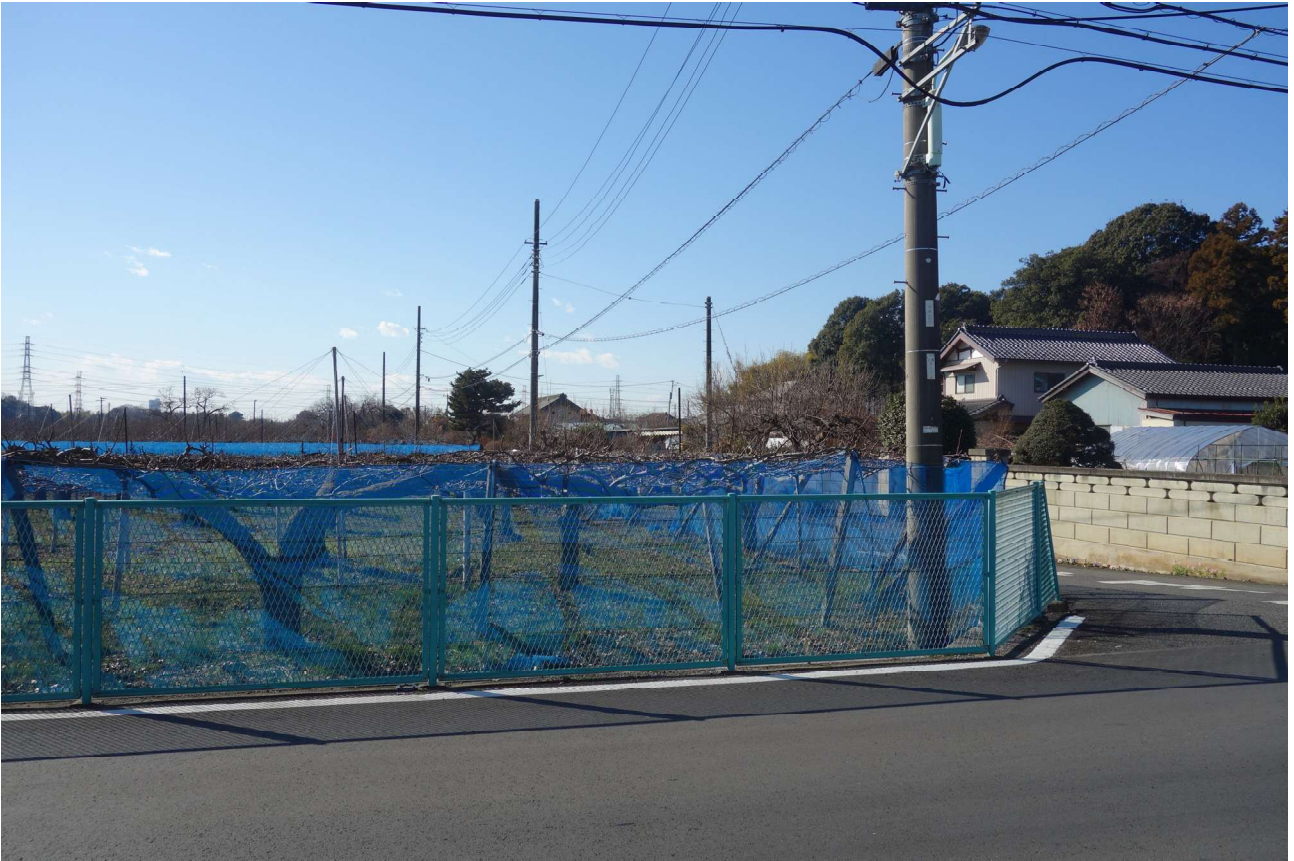
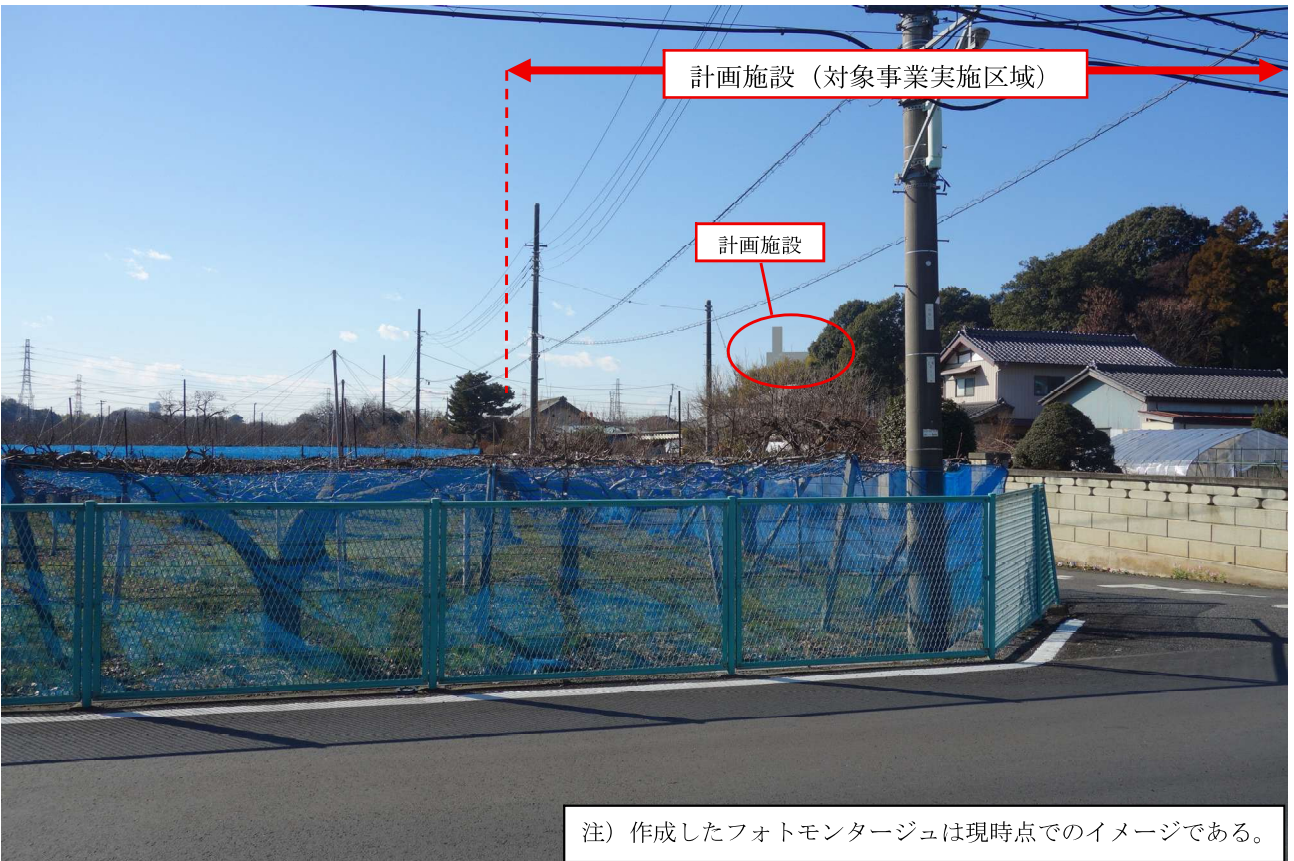
図 10.10.2-2 (4/11) 眺望景観の変化 (L-4 隣接民家付近 (東))

【現況】

【施設存在時】

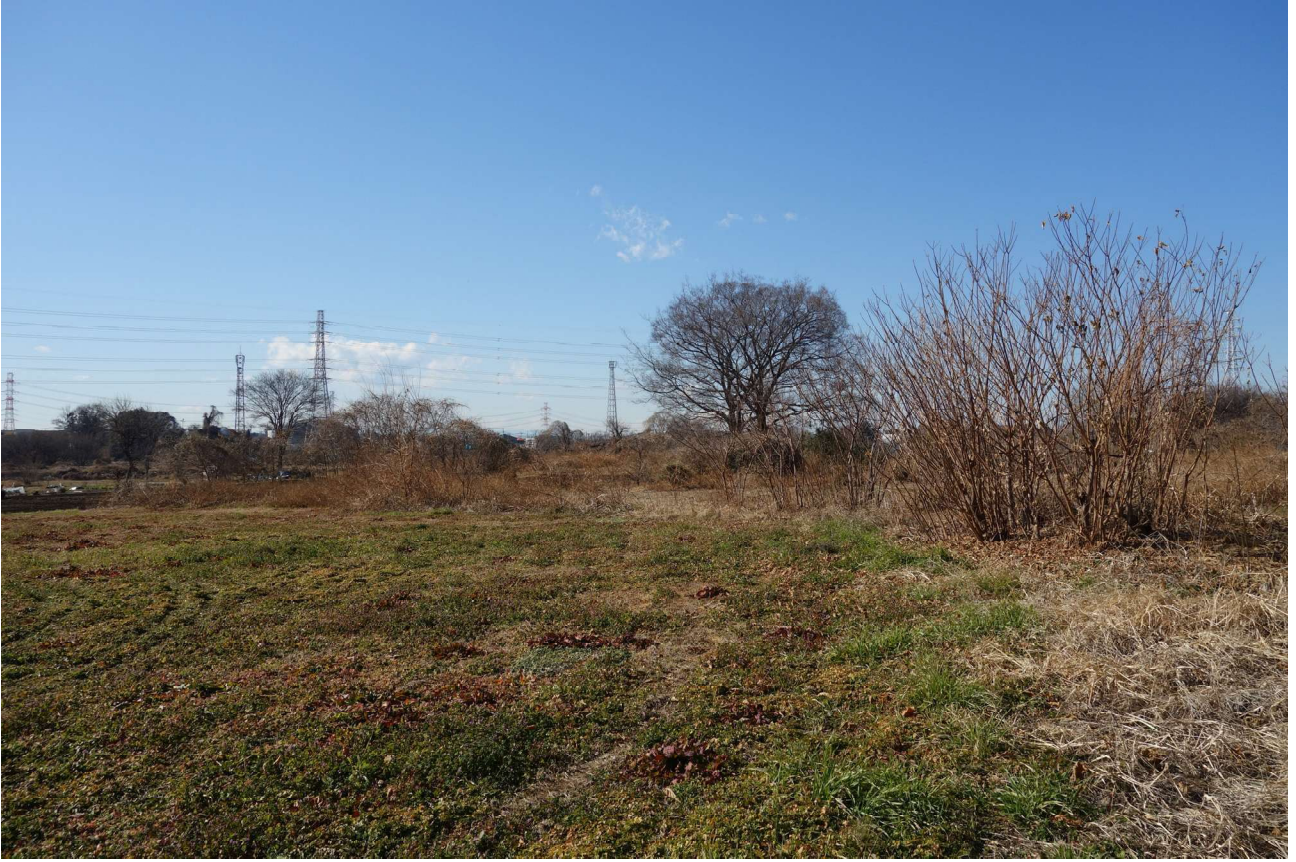
図 10.10.2-2 (5/11) 眺望景観の変化 (L-5 隣接民家付近 (南))

【現況】

【施設存在時】

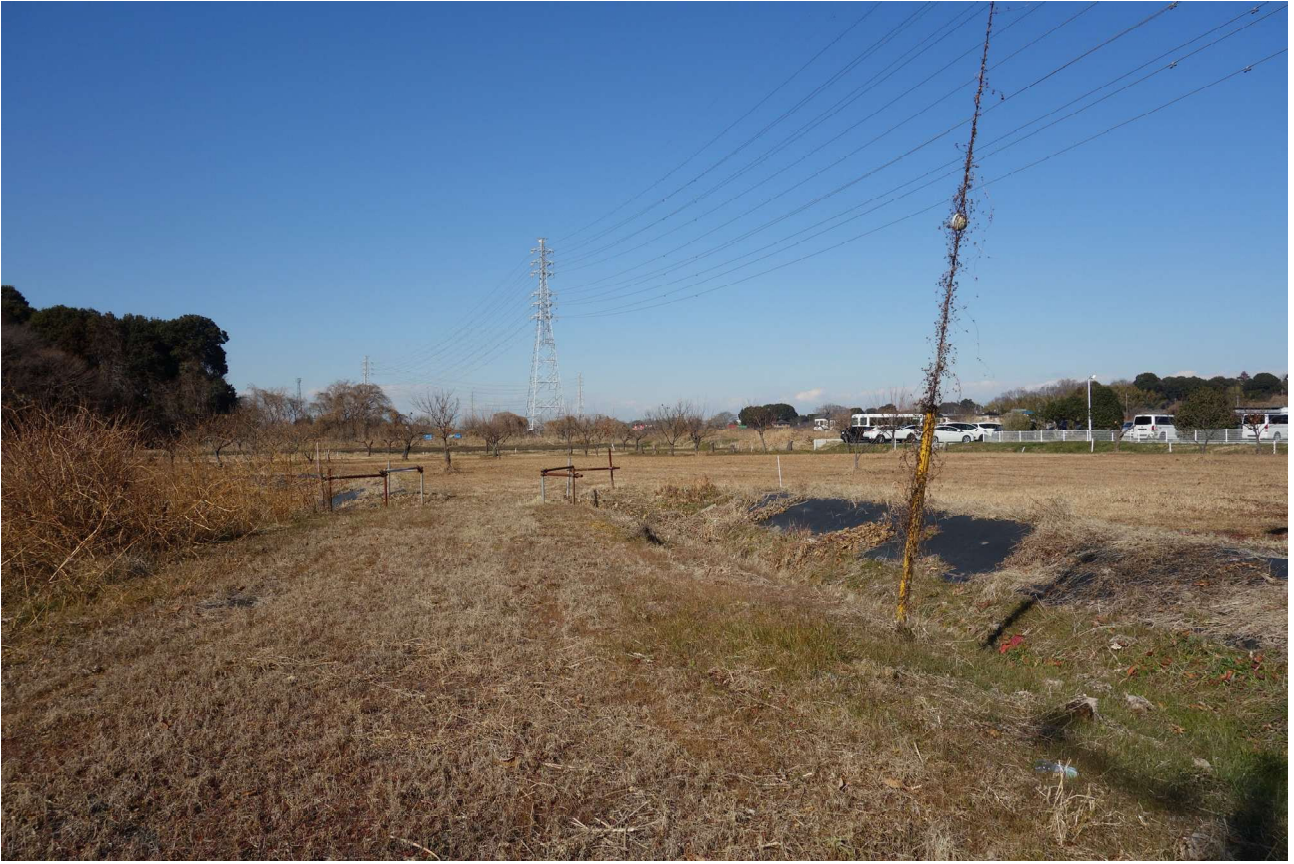
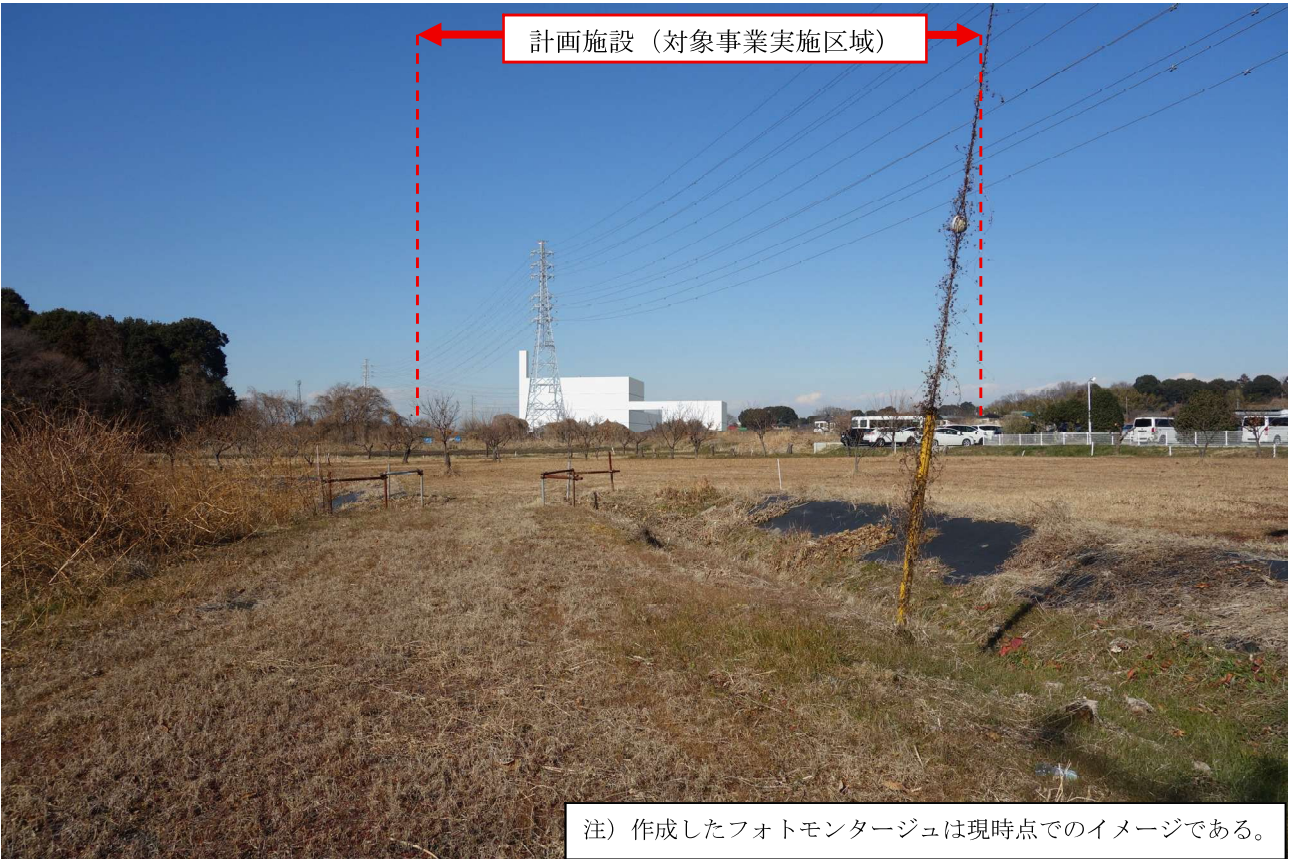
図 10.10.2-2 (6/11) 眺望景観の変化 (L-6 町道第 15 号線)

【現況】

【施設存在時】

注) 作成したフォトモンタージュは現時点でのイメージである。

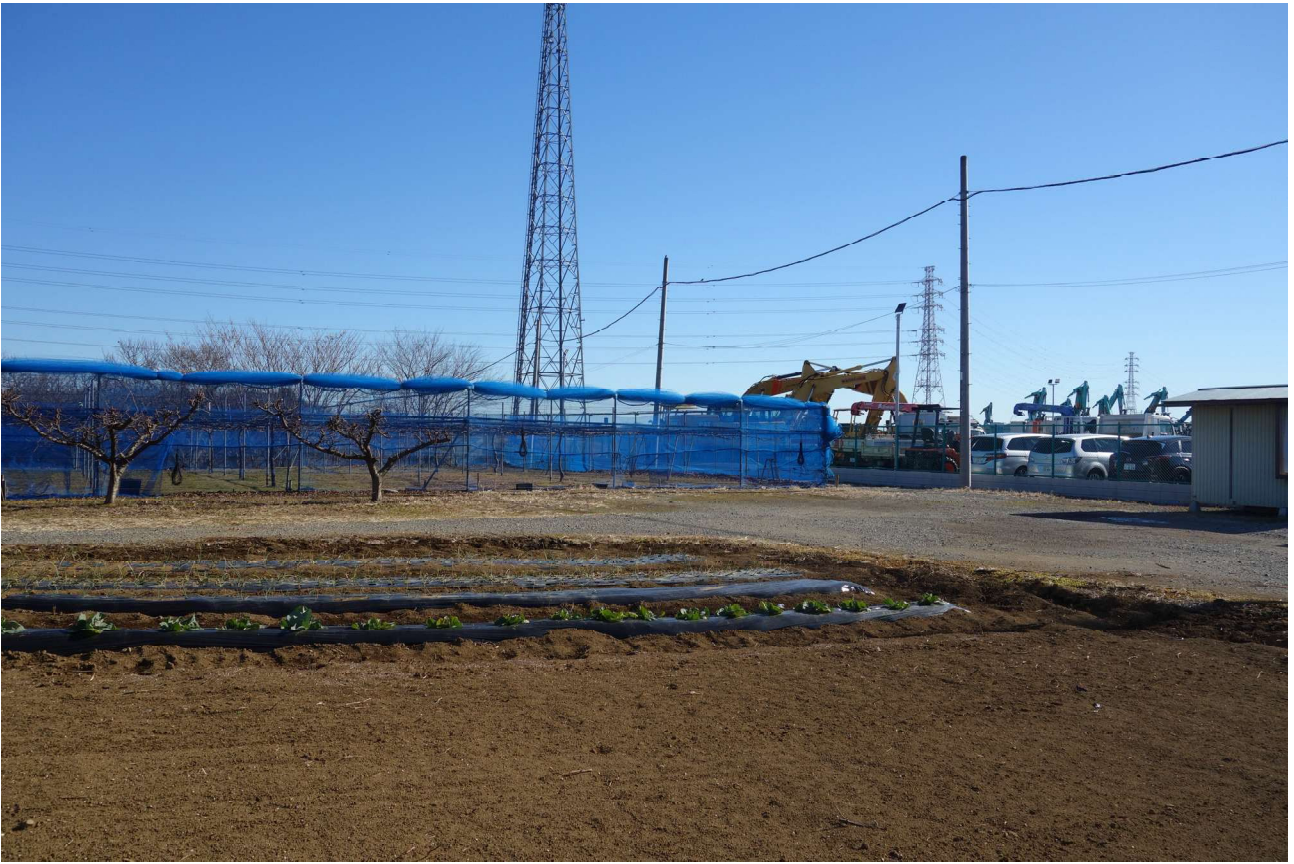
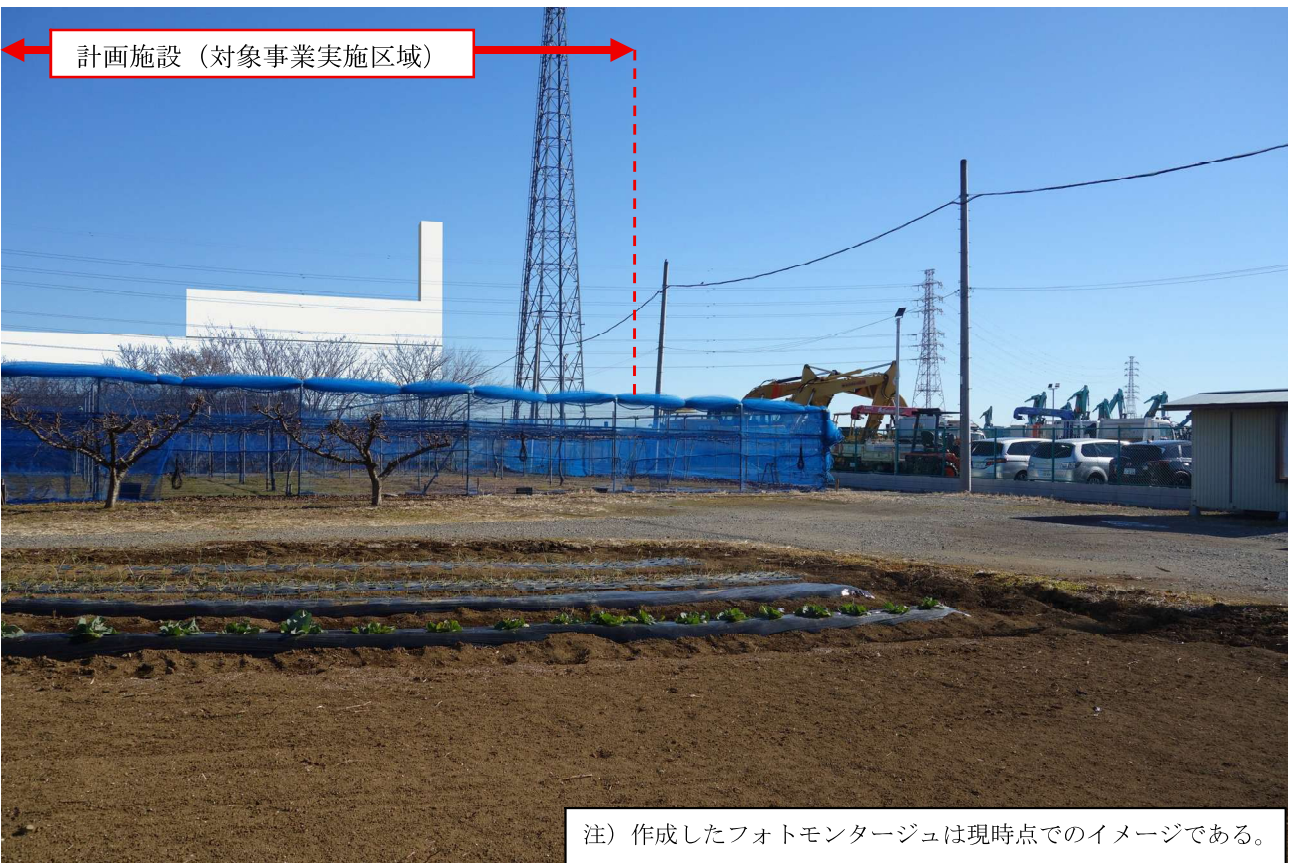
図 10.10.2-2 (7/11) 眺望景観の変化 (L-7 県道さいたま菖蒲線)

【現況】

【施設存在時】

注) 作成したフォトモンタージュは現時点でのイメージである。
