## 事後評価概要

| 事業名 | 農地防災事業（ため池等） | 地区名 | はっちょうこ<br>八丁湖 |
| 事業箇所 | 比企郡吉見町 | 事業実施機関 | 東松山農林振興センター |

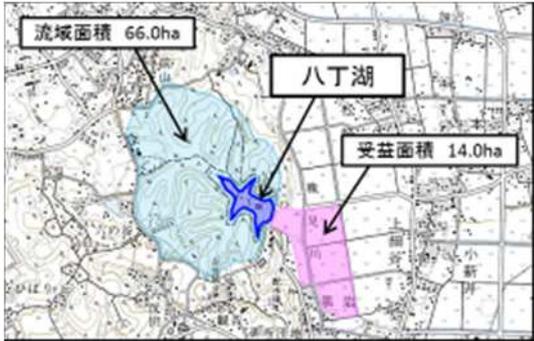
| 事業の概要 | <p><b>事業目的</b></p> <p>本ため池は老朽化が進み、堤体からの漏水や堤体の断面不足などが見られた。また取水施設や洪水吐もコンクリートの破損や水密性の欠如、通水能力の不足などが見られた。そのため、改修により、堤体決壊による災害の防止と、農業用水施設としての機能確保を図る。</p> <p><b>事業内容</b></p> <p>堤体工 1式（L=130m）、洪水吐工 1式<br/> 取水施設工 1式（斜樋 125mm×5、底樋 800mm）</p> <p><b>平面図</b></p> | | |

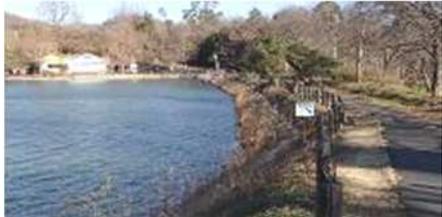
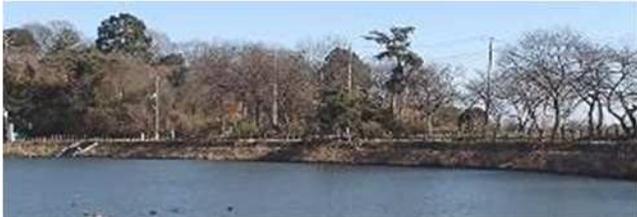
| その他 | <p style="text-align: center;">堤体(H27.1.8撮影)                      堤体遠景(H27.1.8撮影)</p> <p style="text-align: center;">・事業完了後5年が経過したが、堤体の変形などは見られない。</p> | | |

| 堤 体 | 浸食により、堤体断面が不足している。また漏水も生じている。 | 改修により、安全な堤体となった。 | |
| 取水施設<br>洪水吐 | 施設の老朽化が進み管理に苦慮している。また、洪水吐の断面が不足している。 | 改修により、適切な施設の管理が行われている。また、現在の基準に合った洪水吐となった。 | |
| 事後評価結果 | 堤体や取水施設、洪水吐などが改修された事により、周辺農地や下流民家へ堤体の決壊による被害の恐れのない安全な農業用施設となった。地域の主要な水源として引き続き活用され、稲作農業が継続して行われている。 | | |
