# 5-1. 工事施工状況 (仮設間仕切壁、鋼管コッター)

# 5-2. 工事施工状況 (増し打ち、屋上化粧梁解体)

## 6-1. 工事完成〔施工前・後〕

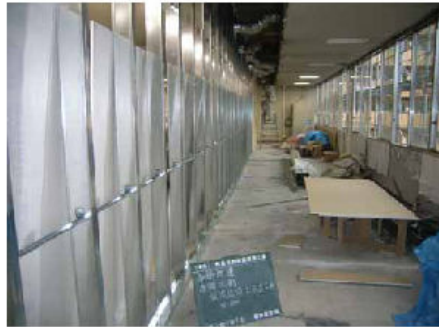
仮間仕切壁 下地組立

防音断熱性を考慮して10cm厚さの軽量鉄骨下地(通常改修工事の倍の厚さ)で下地を組み立てます。

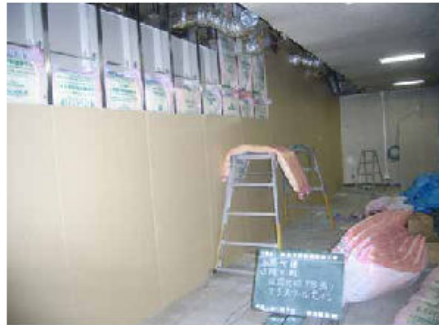
仮間仕切壁 ボード張り

厚さ10cmの断熱材(グラスウール)を内部に充填して12.5mm厚さの石膏ボードを両面に貼ります。  
全館空調を確保するためダクトの切り直しを行っています。  
電源確保のため、コンセントより電線の切り直しもを行っています。

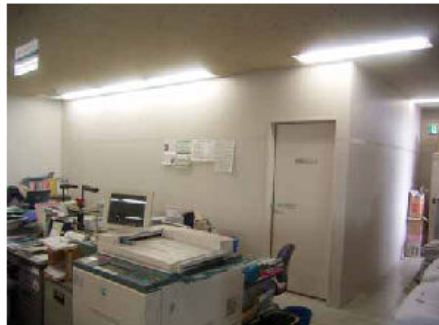
仮間仕切壁 施工完了(執務室側)

内側は執務環境に配慮し化粧石膏ボードを使用して目張りテープやクッション材で防塵・防音・隙間風対策を行っています。  
避難経路確保のため、表示付き扉を設置しています。

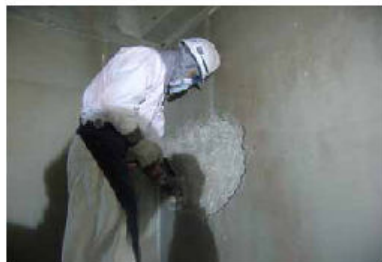
補強する壁の仕上げ材(モルタル等)をはつき取り、コンクリートの壁を露出させます。壁全面の目荒らしも行います。ブレーカーを使用しますので騒音・振動が発生します。【閉庁日作業です。】

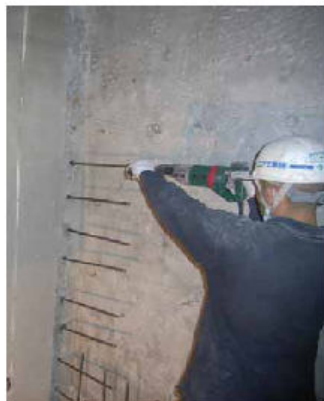
アンカー鉄筋を打設します。サイレント工法ですので、使用しながら工事に対応した工法ですが、機械のモーター音や打込みの際、若干の振動が出ます。(閉庁日作業)閉庁日に集中して行う場合もあります。(その際は振動ドリルでの作業です。)

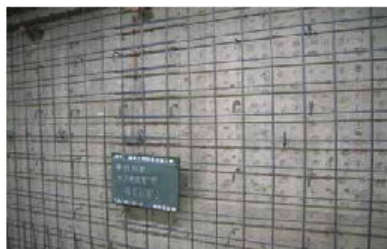
配筋し、この後型枠を組立て、コンクリートを打設します。鉄筋材の擦れ合う音が発生しますが、騒音発生は少なめです。(閉庁日作業)型枠組み立て・コンクリート打設では騒音・振動が多少発生します。基本的に閉庁日にも作業しますが、執務に大きな影響の出るおそれがある場合は、閉庁日に集中作業とします。

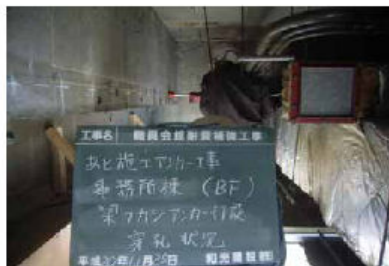
アンカー鉄筋を打設します。サイレント工法ですので、閉庁日作業が可能ですが、機械のモーター音や打込みの際、若干の振動が出ます。(閉庁日作業)閉庁日に集中して行う場合もあります。(その際は振動ドリルでの作業です。)

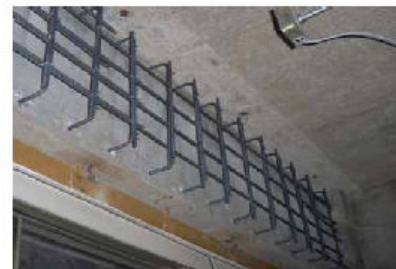
配筋し、この後型枠を組立てコンクリートを打設します。鉄筋材の擦れ合う音が発生しますが、騒音発生は少なめです。(閉庁日作業)型枠組み立て・コンクリート打設では騒音・振動が多少発生します。基本的には閉庁日作業です。

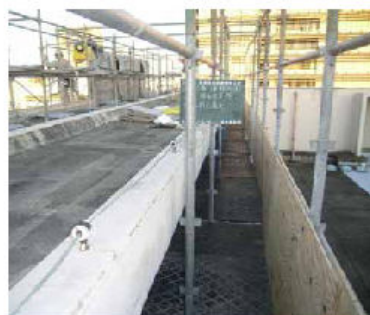
解体用の足場を組み立てます。解体したコンクリートの破片が下に落ちて下階に響かないようにゴム製のマットを敷いて養生しておきます。その他ベニヤ・シート等で破片等が下に落ちないように養生します。

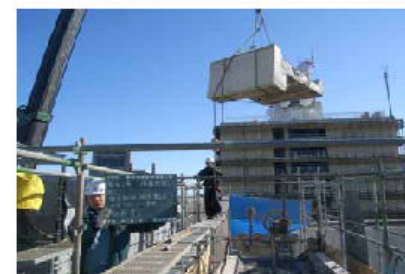
クレーンが直接届く範囲では、コンクリートを切断してブロックごとに撤去します。切断にはワイヤーソーを使用しますので、騒音・振動はほとんど発生しません。(閉庁日作業です)

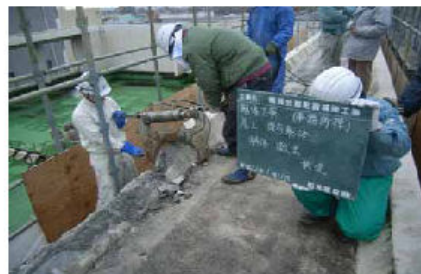
クレーンが直接届かない場所では油圧式のハンドクラッシャーを使用して、コンクリートを小さく砕いていきます。騒音・振動は非常に小さく、閉庁日に作業します。

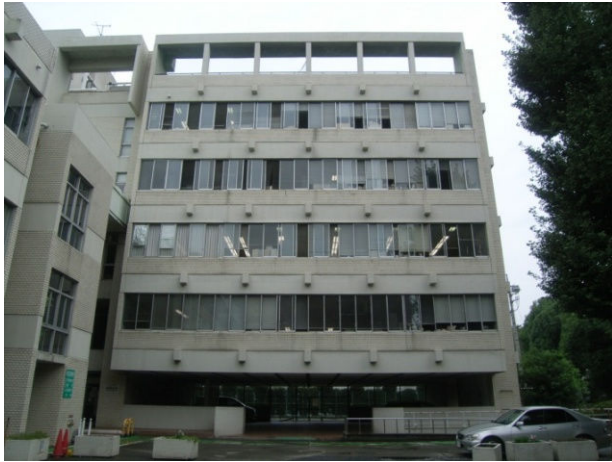
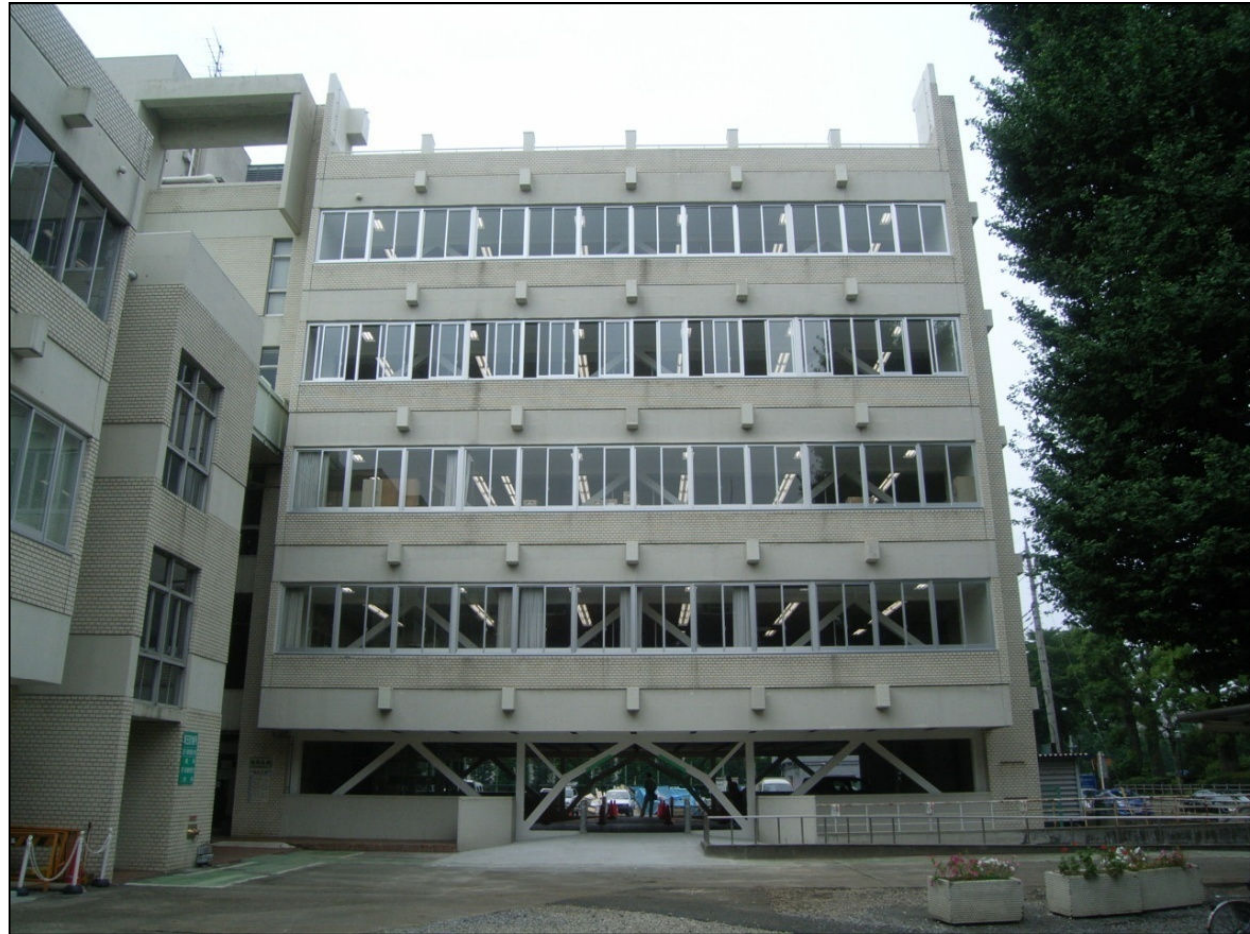
- ・ プロティのブレースはマンサード型を採用  
窓越しに見えるブレース（南側は5階まで）
- ・ 屋上の増築予定梁の撤去

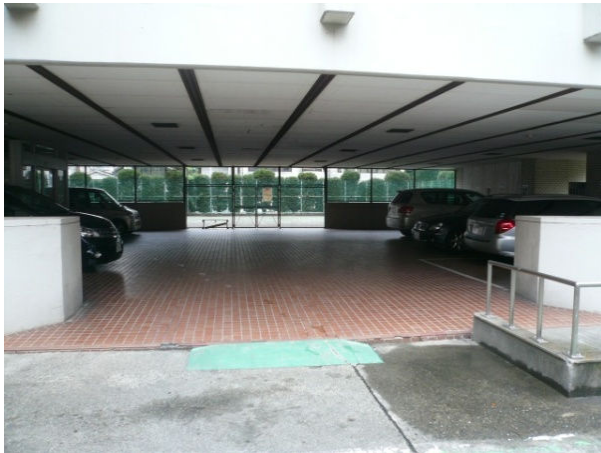
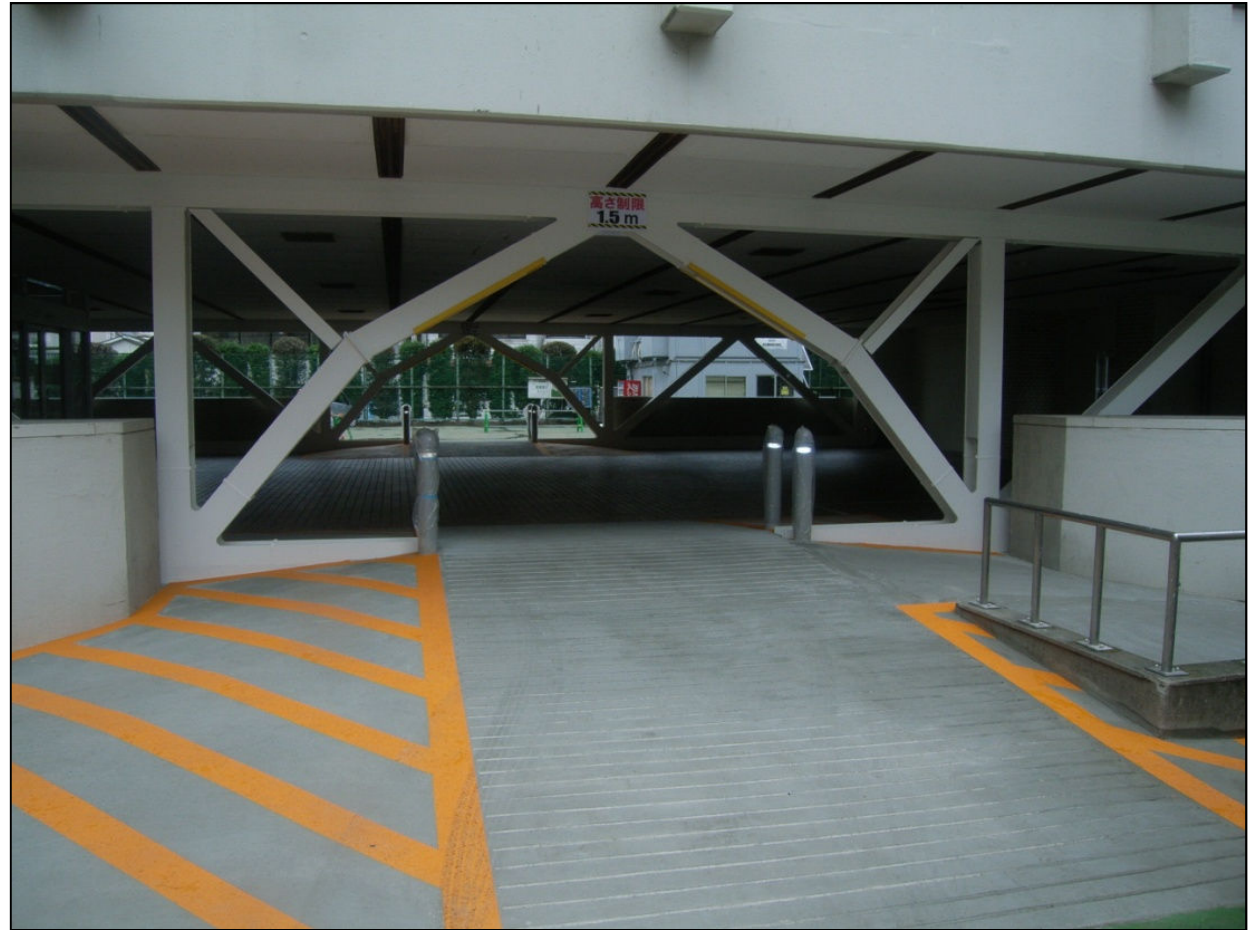
- ・ピロティ部分の拡大です。  
身障者用駐車場であるため、マンサード型として、最低限の車路高さを確保しました。

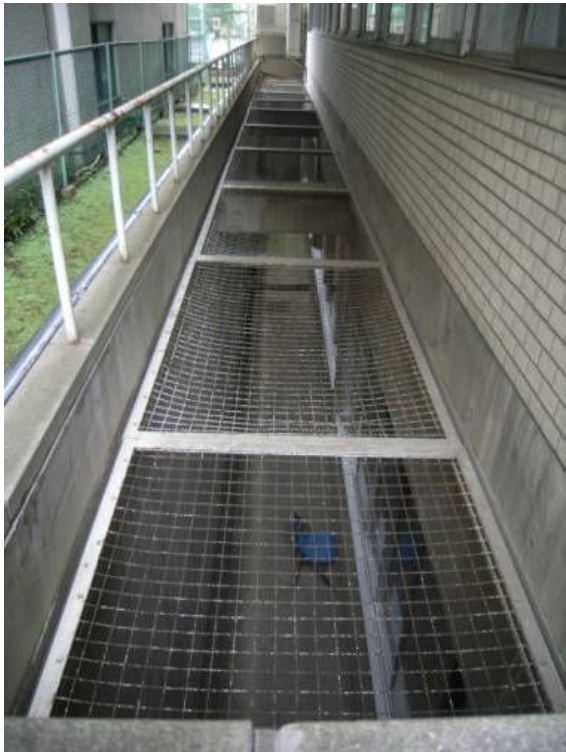
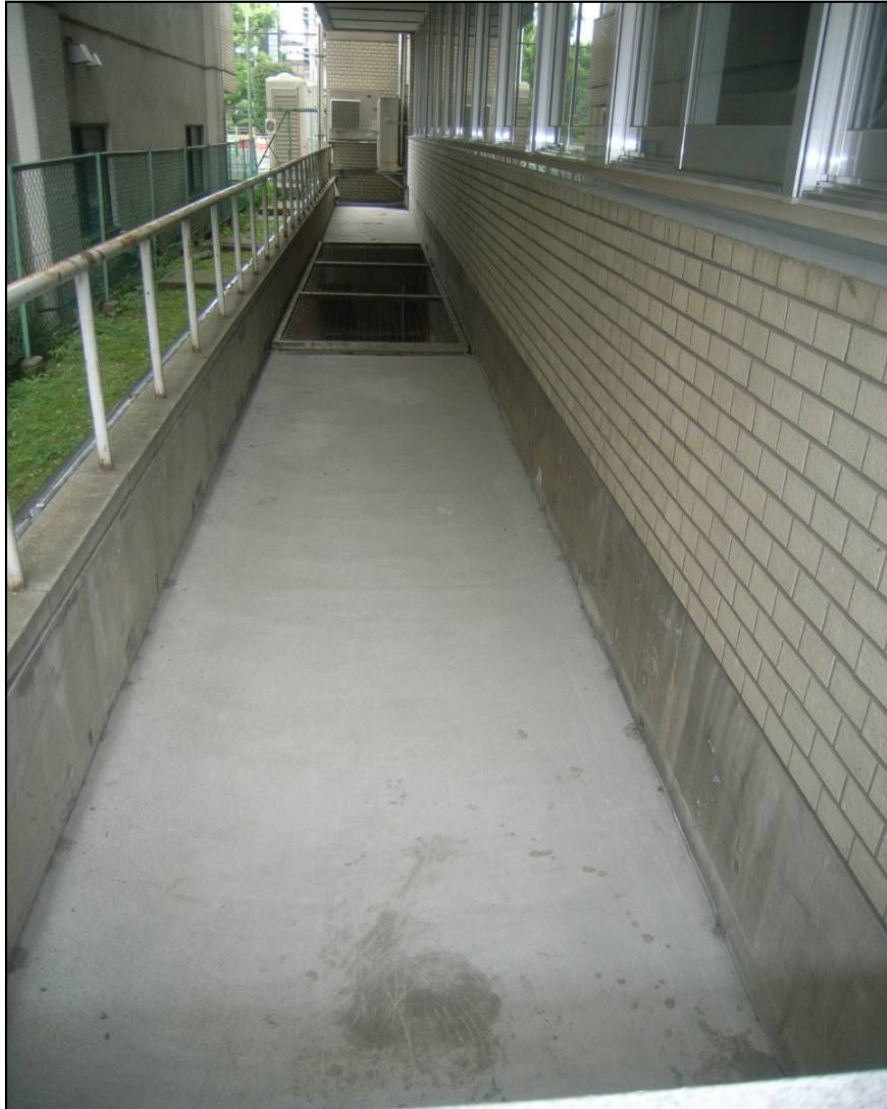
事務所棟 ドライエリア

- ・ ドライエリアのスラブつなぎです。

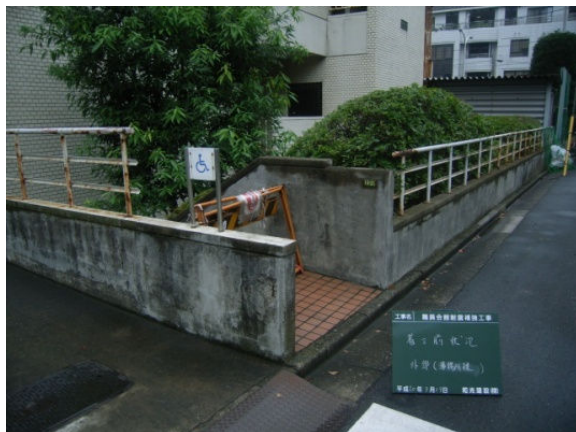
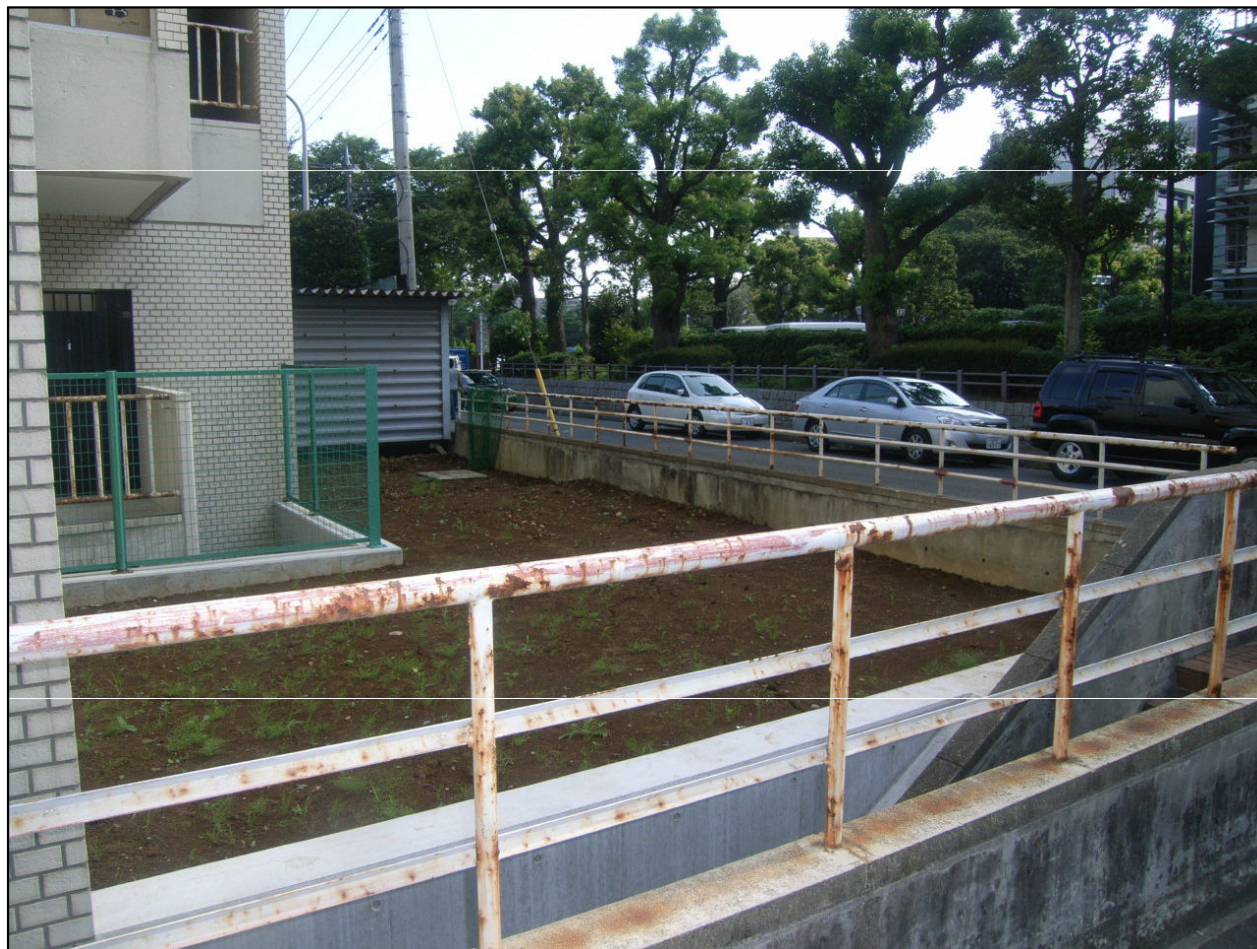
- ・ サンクンガーデンの埋め戻し  
手前階段と妻側開口部に擁壁を設置しました。

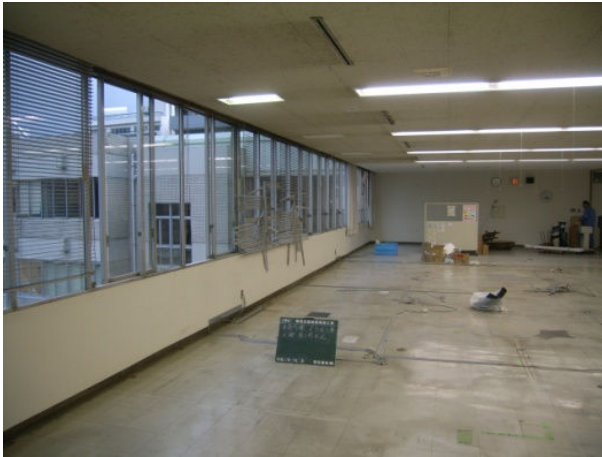
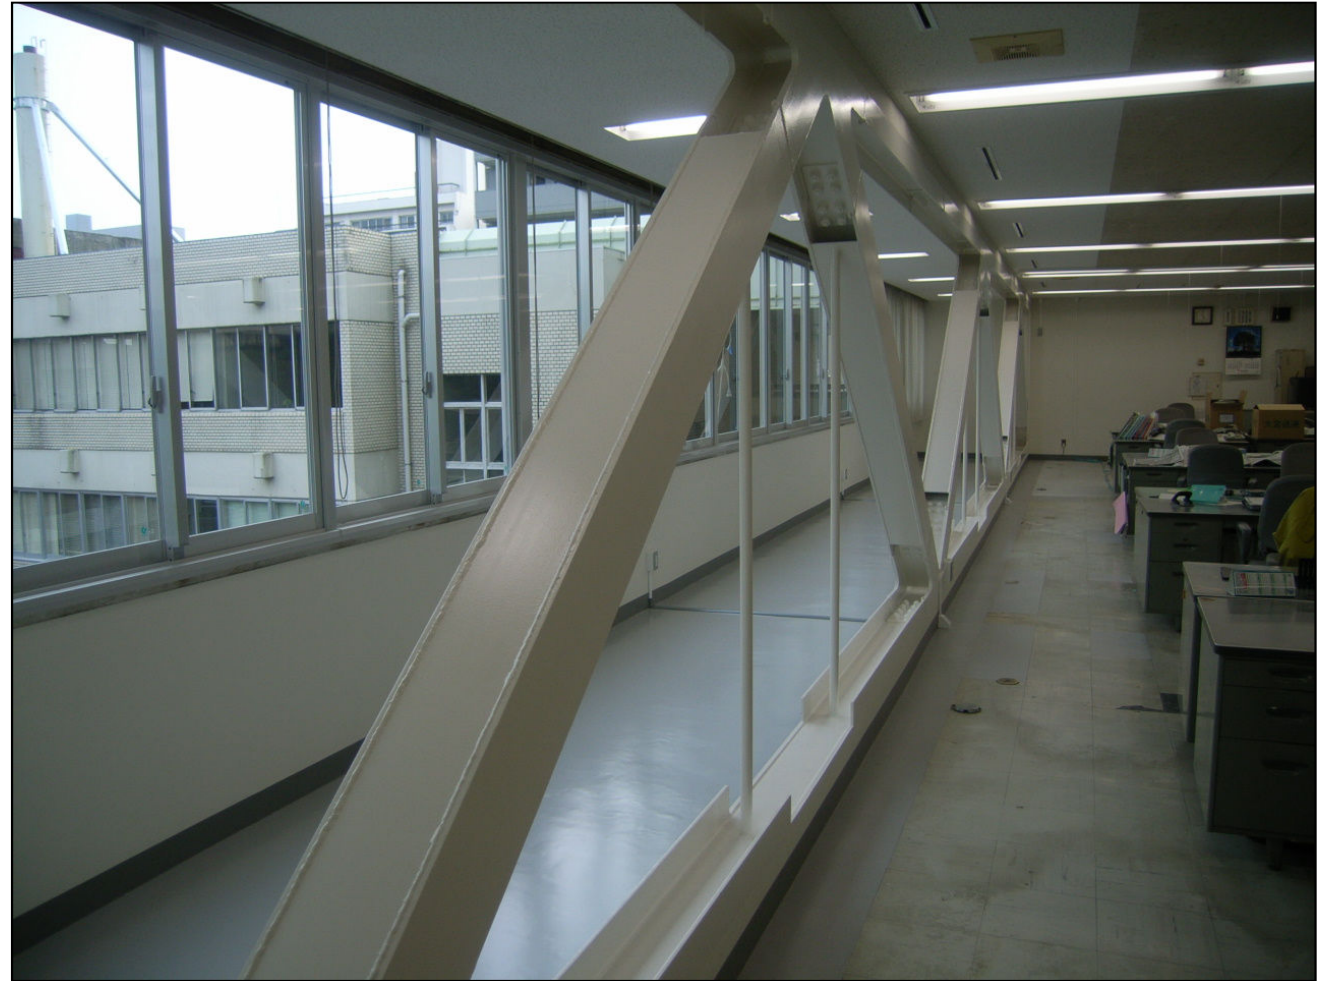
事務所棟 執務室ブレース(南面)

- ・ 2工区 南側です。  
約20m 3連装のブレースです。  
床は長尺シートに変更しました。

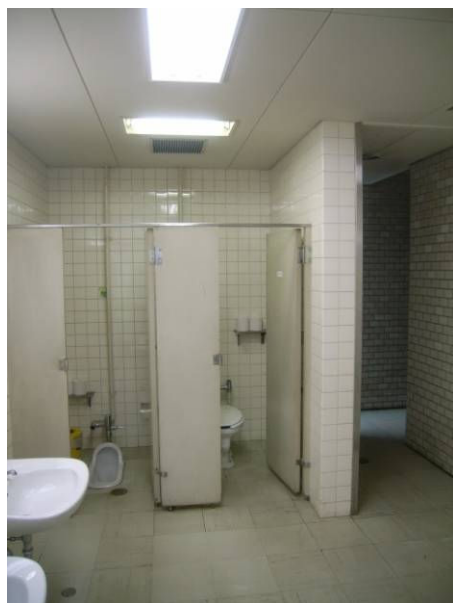
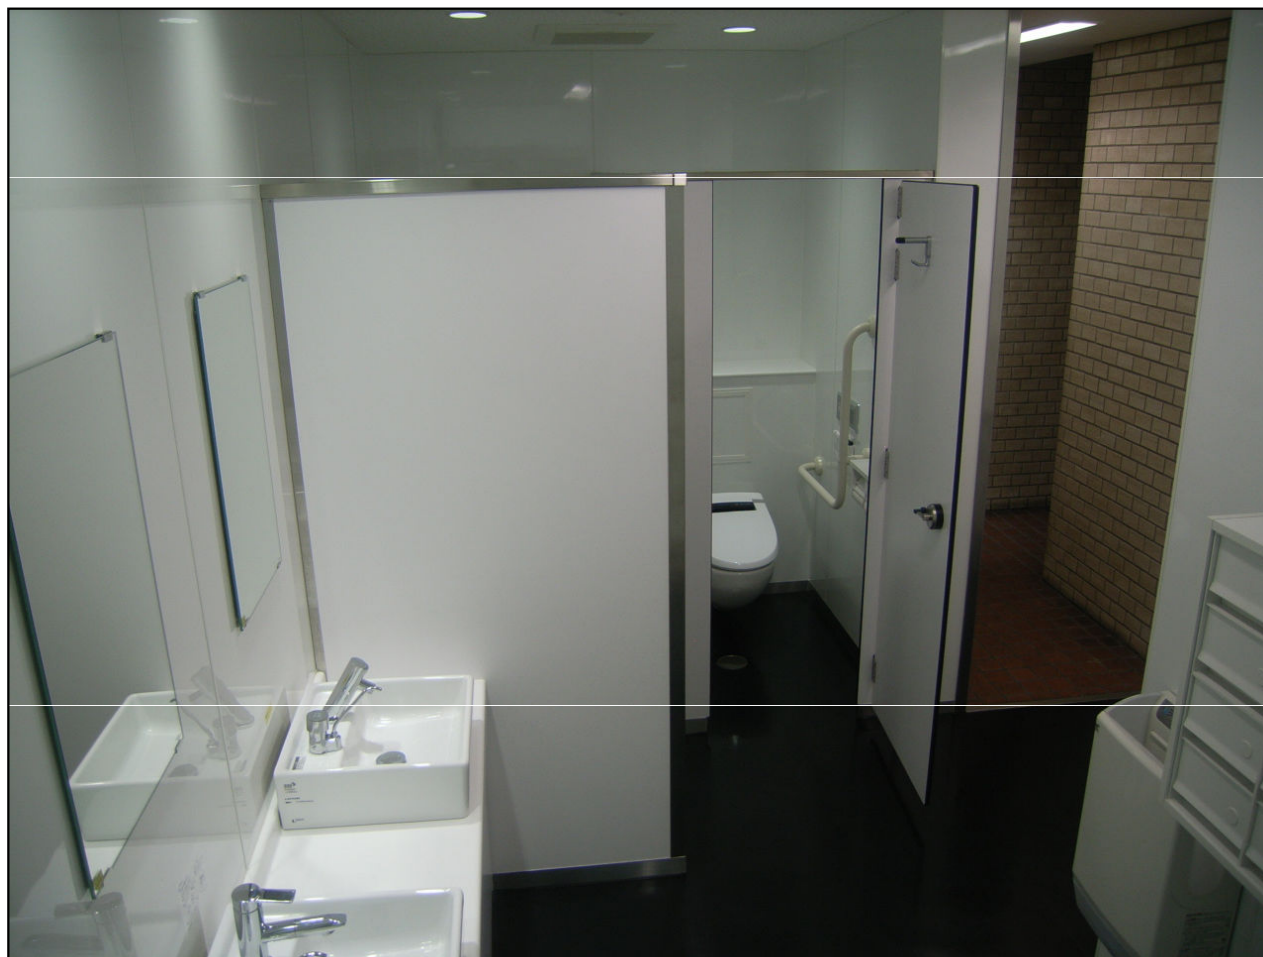
- ・ 自動水栓（温水）、ベビーシート、ベビーチェア、着替えボード、ハンドドライヤー、小物入れを設置し、LED照明を採用しています。

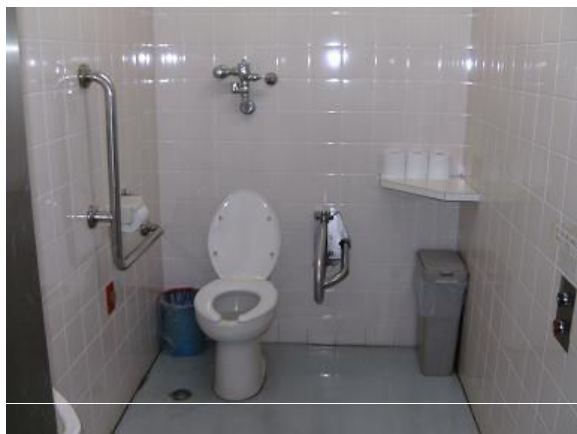
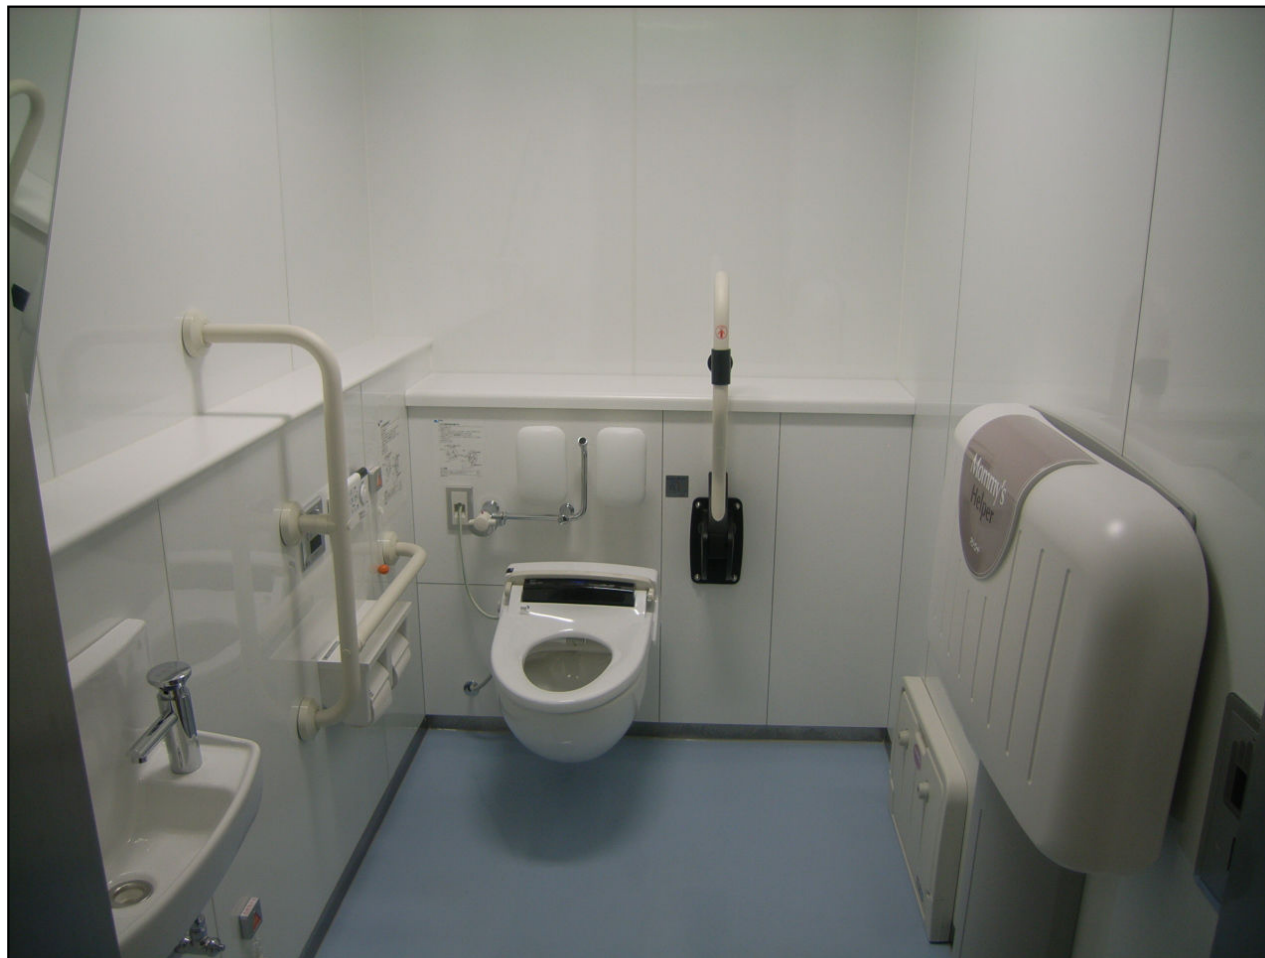
事務所棟 トイレ改修(3階 多機能)

- ・ 事務所棟 3階の多機能トイレです。  
スペース的に、オストメイト対応は簡易型。  
診療所にオストメイトパックを設置

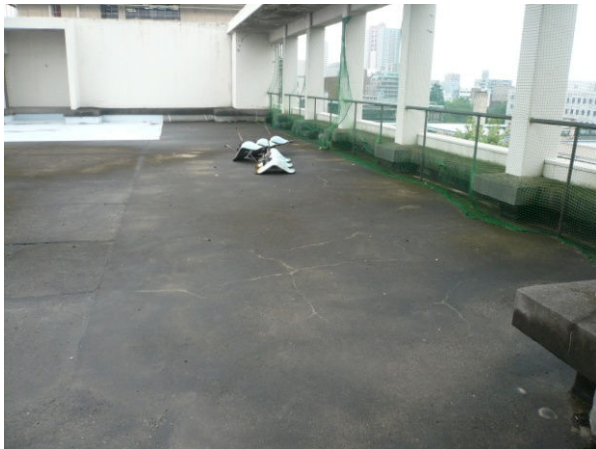
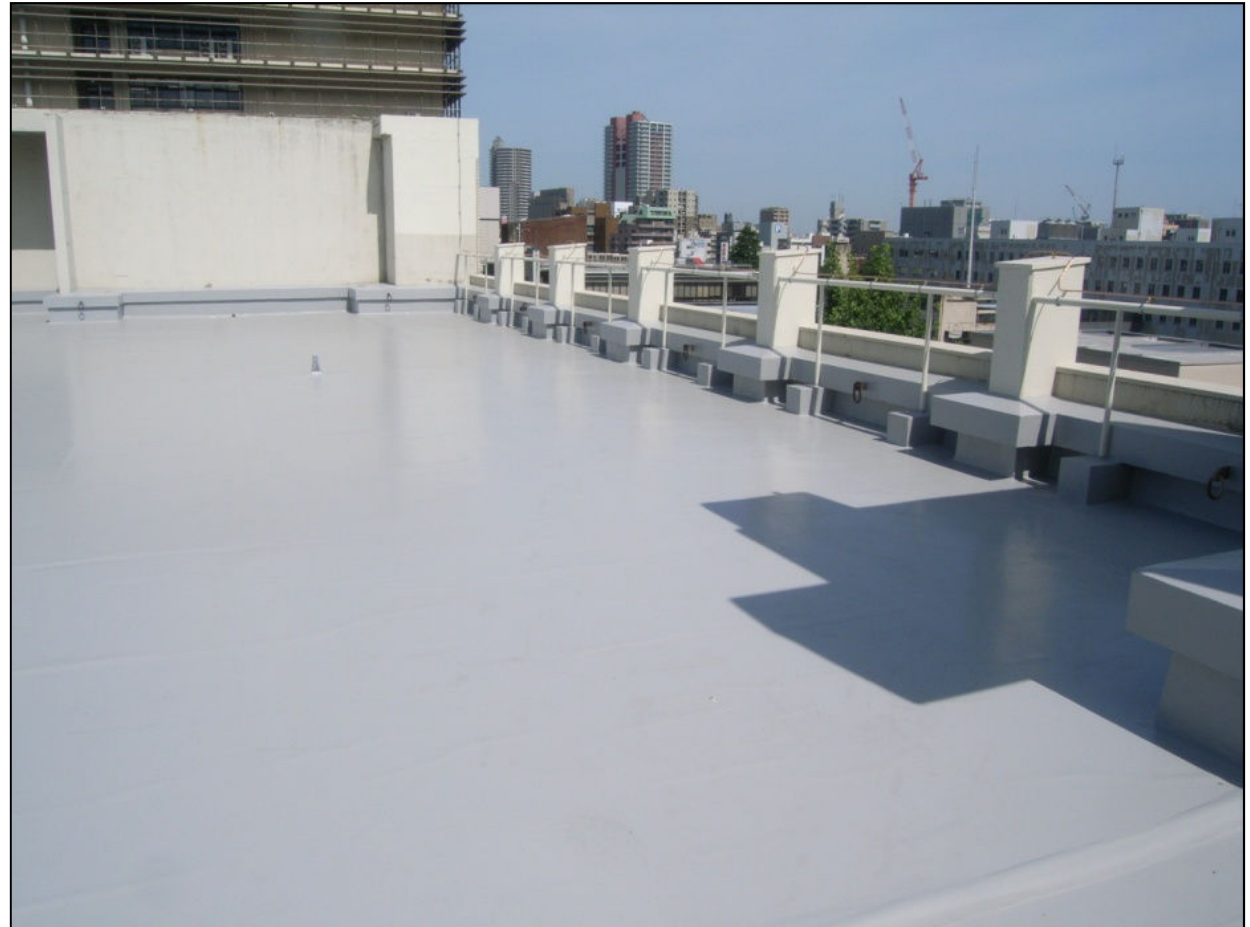
事務所棟 屋上 化粧梁撤去、防水

- ・ 増築用柱と化粧梁の撤去して、建物上部の荷重を減らし、補強箇所を軽減しました。
- ・ ウレタン塗膜防水（X-1）で改修

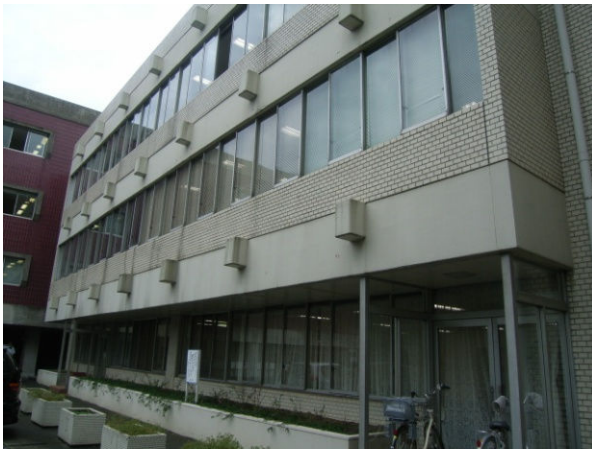
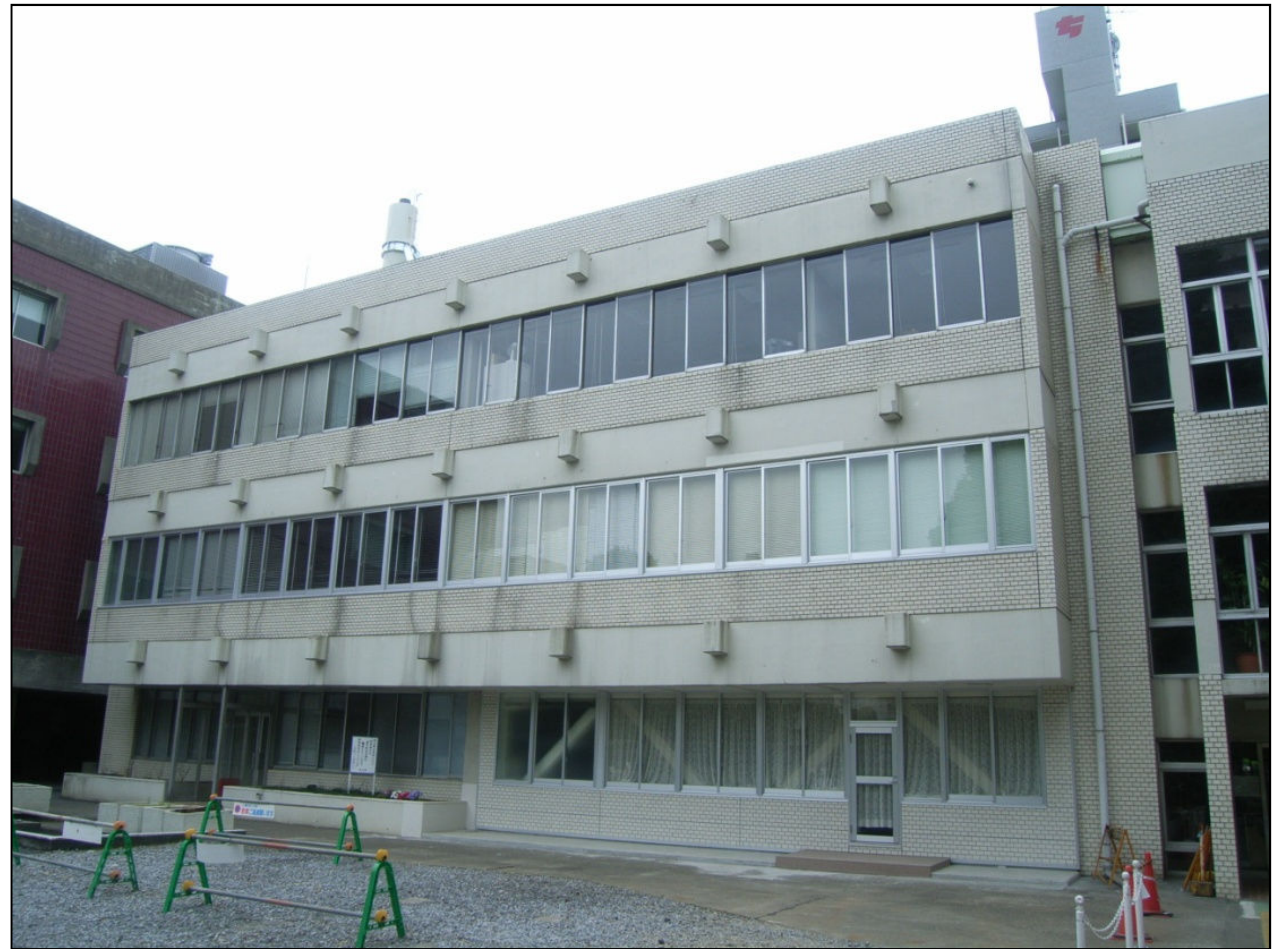
診療所棟 東側外観

- 一般的な構造の建物  
です。1、2階の手前側にブレースを設置しました。  
診療所は約11mスパン
