6-1. 工事施工状況

別館耐震補強工事

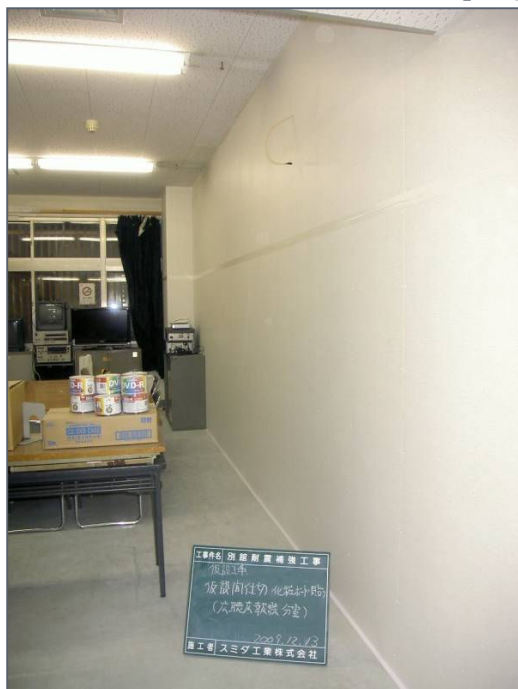
(内部仮設間仕切壁)

表 執務室側(化粧PB)

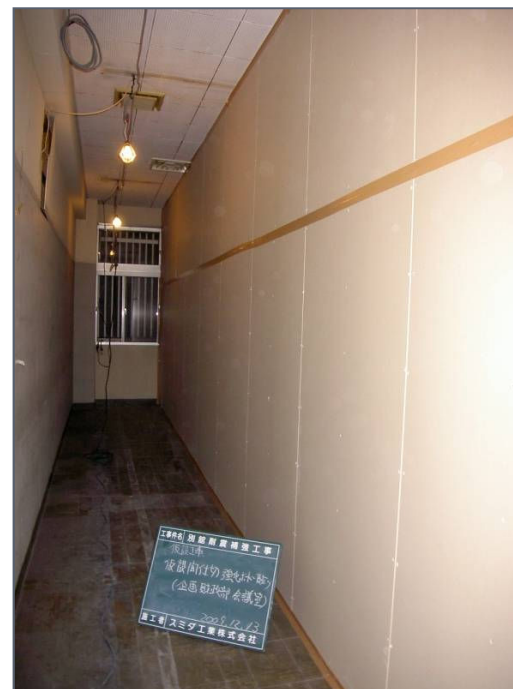
裏 工事側(強化PB)

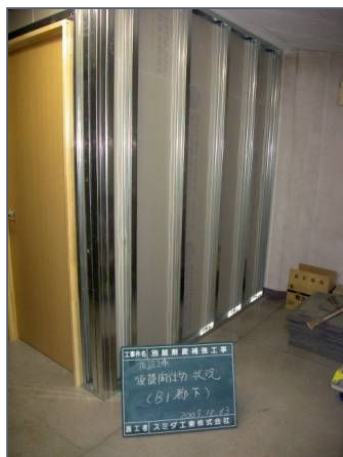
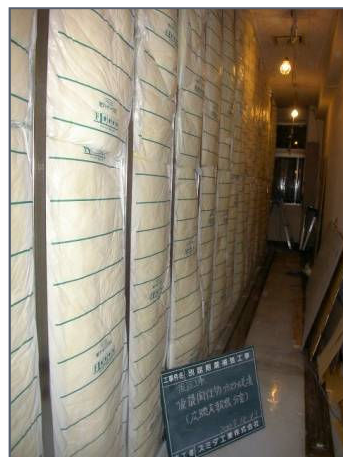
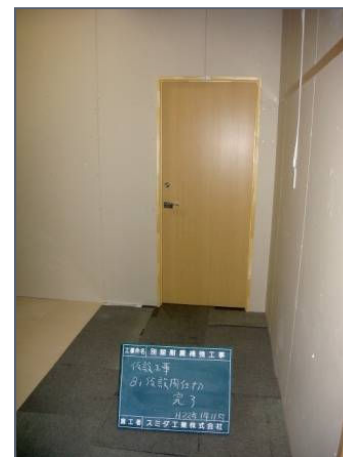
・ガラスウール充填

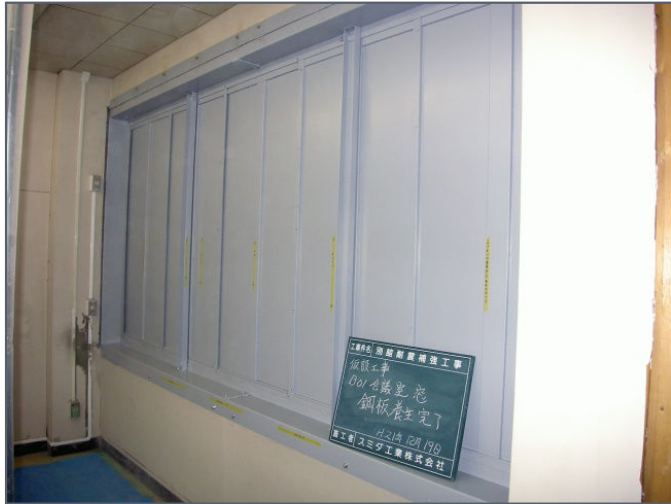
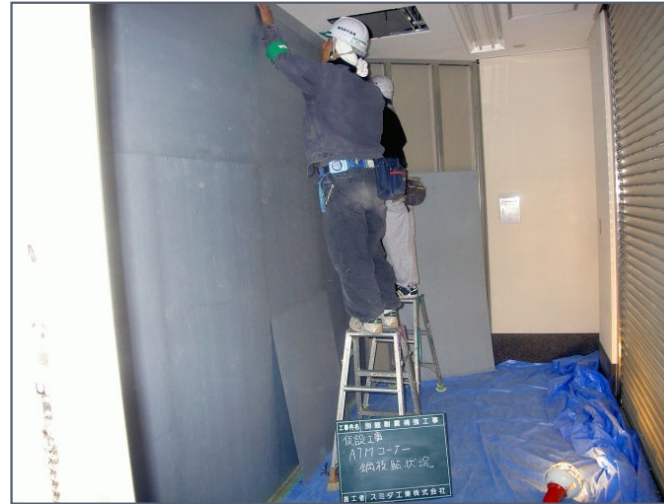
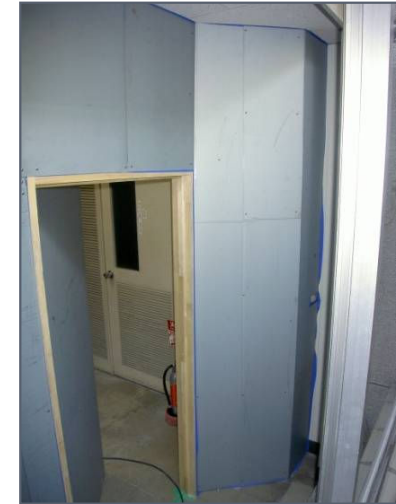
防犯区画 鋼板貼り

・既存シャッター防犯区画 同等

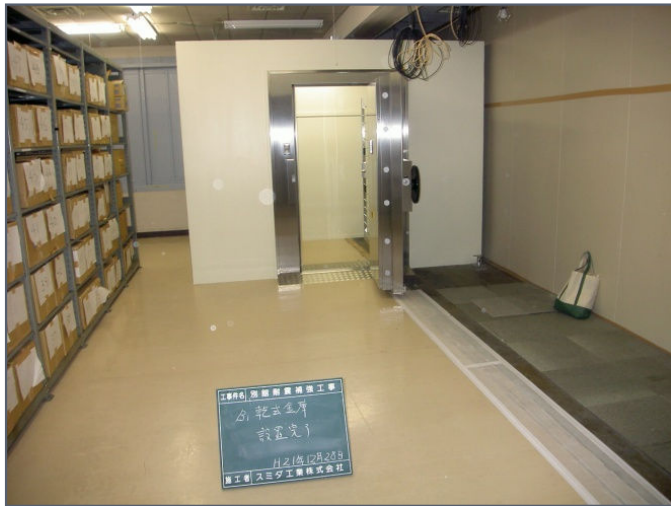
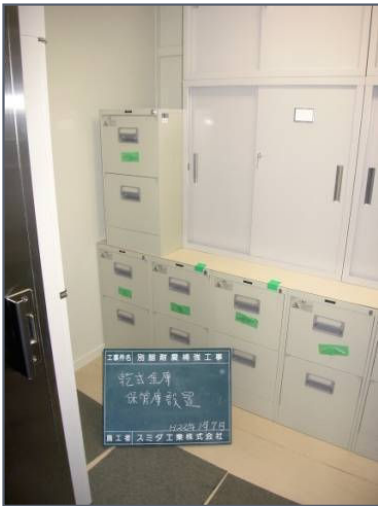
地階 仮設金庫

- ・防盜性能: RC300mm相当
- ・金庫扉: 一億変換符号鍵 × 3(トリプルロック)

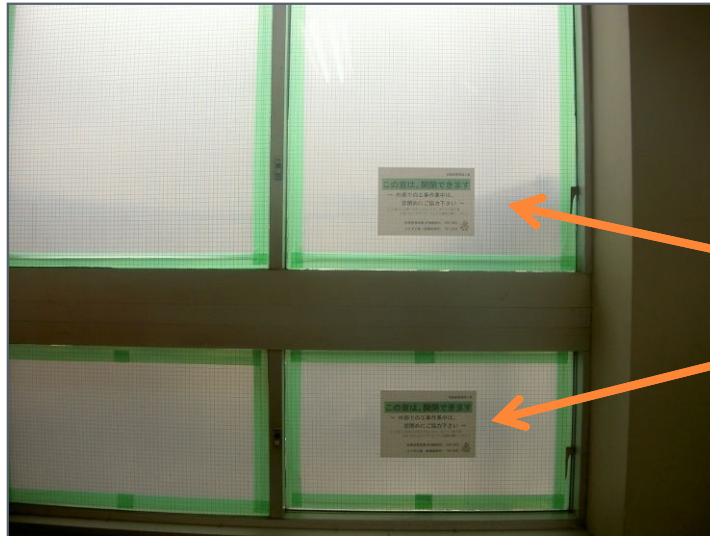
この窓は、開閉できます

～ 外部での工事作業中は、
窓閉めにご協力下さい ～

(この窓には目張りがありませんので、ほこりの浸入等
お気づきの点がございましたら連絡をお願いします。)

窓養生(ダンプラ、目貼り)、開閉可能窓の設置(表示)

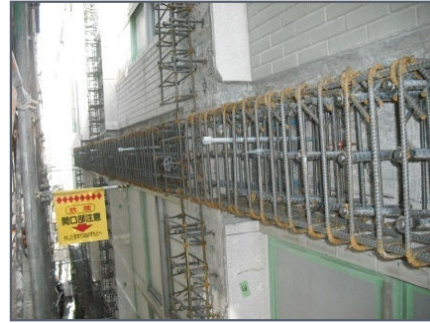
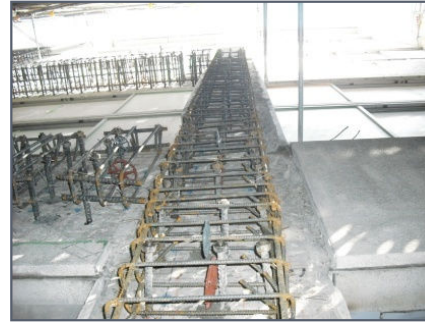
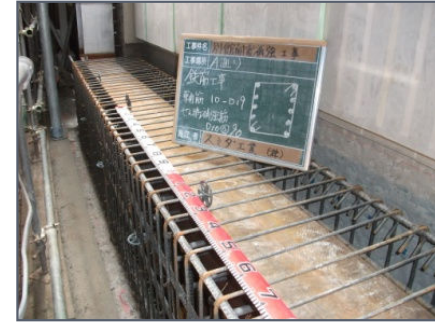
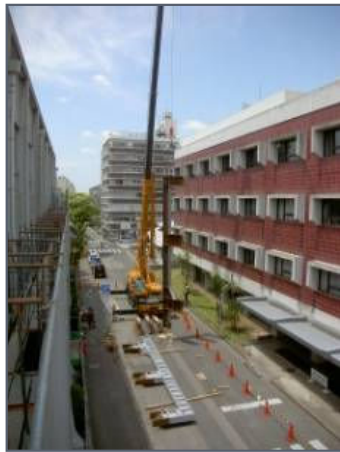
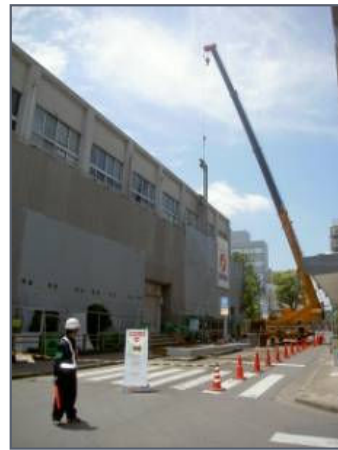
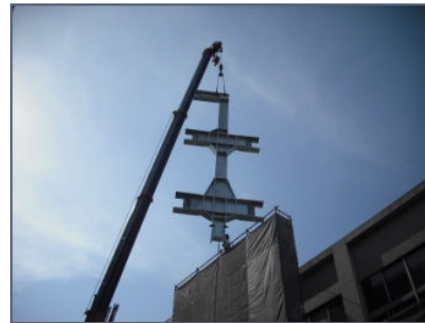
6-4. 工事施工状況 (PG(ポータルグリット)工法)

アンカー打設 ⇒ 配筋 ⇒ 建て方 ⇒ 型枠 ⇒ コンクリ打設 ⇒ (仕上)

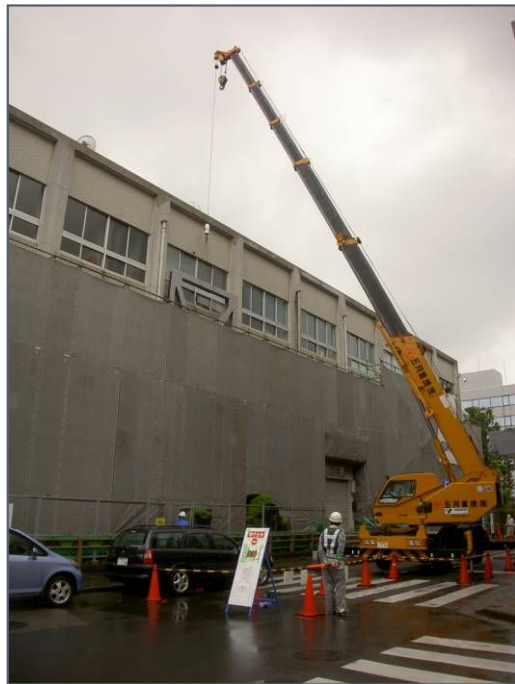
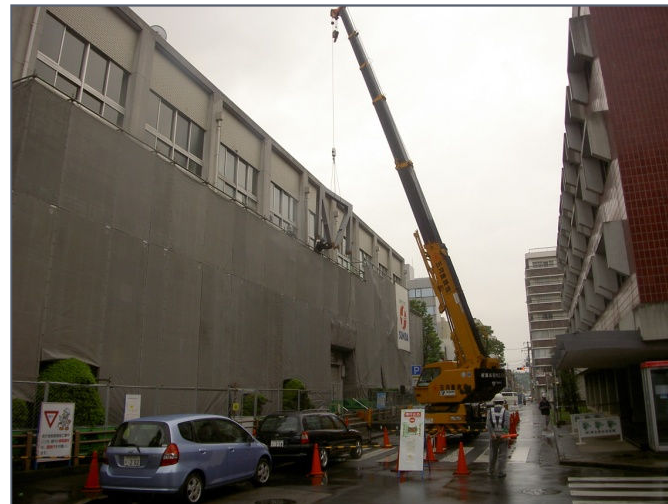
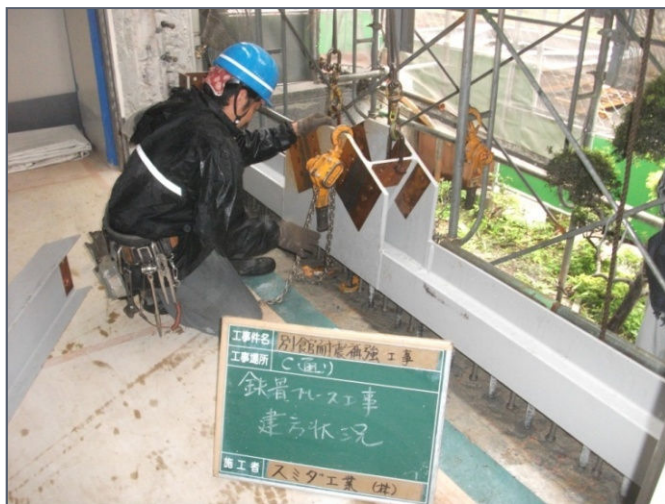
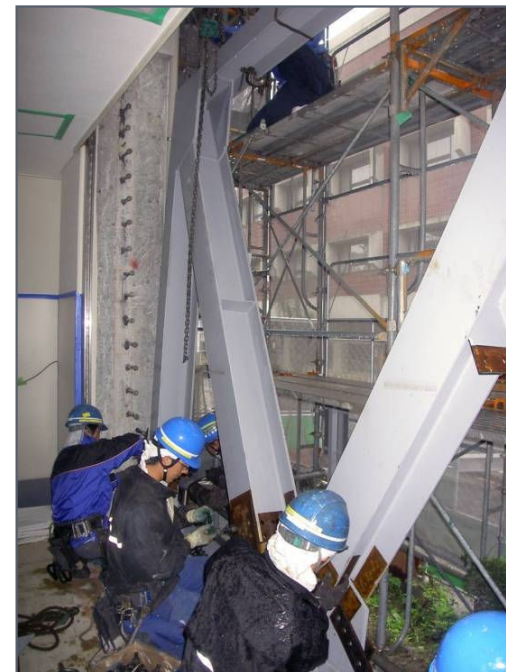
6-5. 工事施工状況 (鉄骨ブレース)

部分解体 ⇒ アンカー打設 ⇒ 配筋 ⇒ 建て方 ⇒ (グラウト充填、仕上)

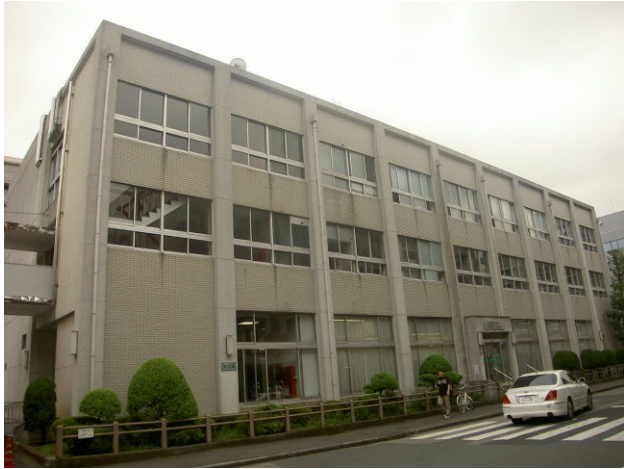
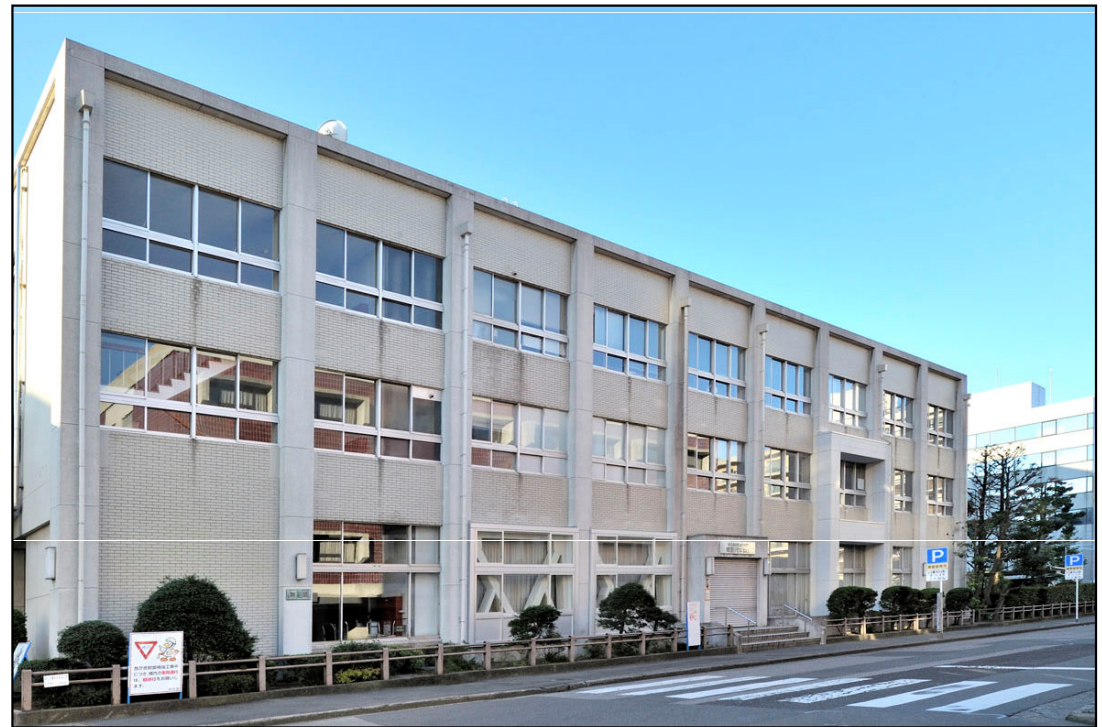
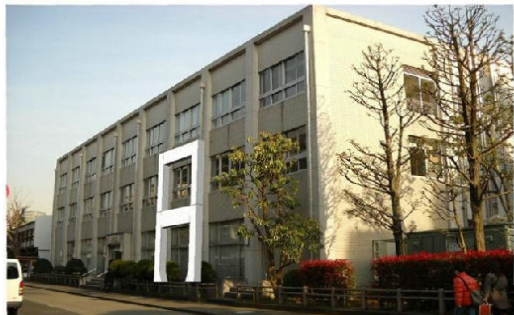
北側耐震補強イメージ

PG補強部材(中空セメント版貼りの上、塗装仕上)

・店舗玄関脇となるため、板貼りのうえ石調塗装仕上げ。

北側外観

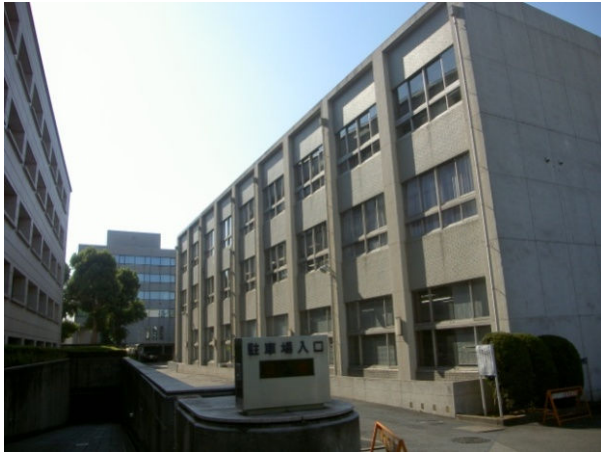
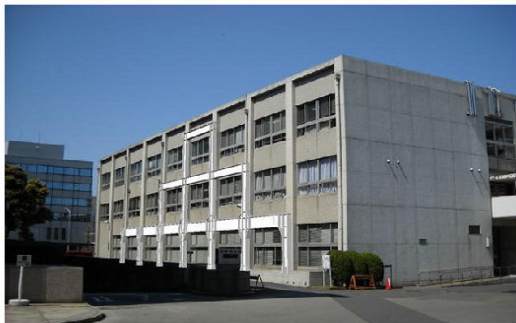
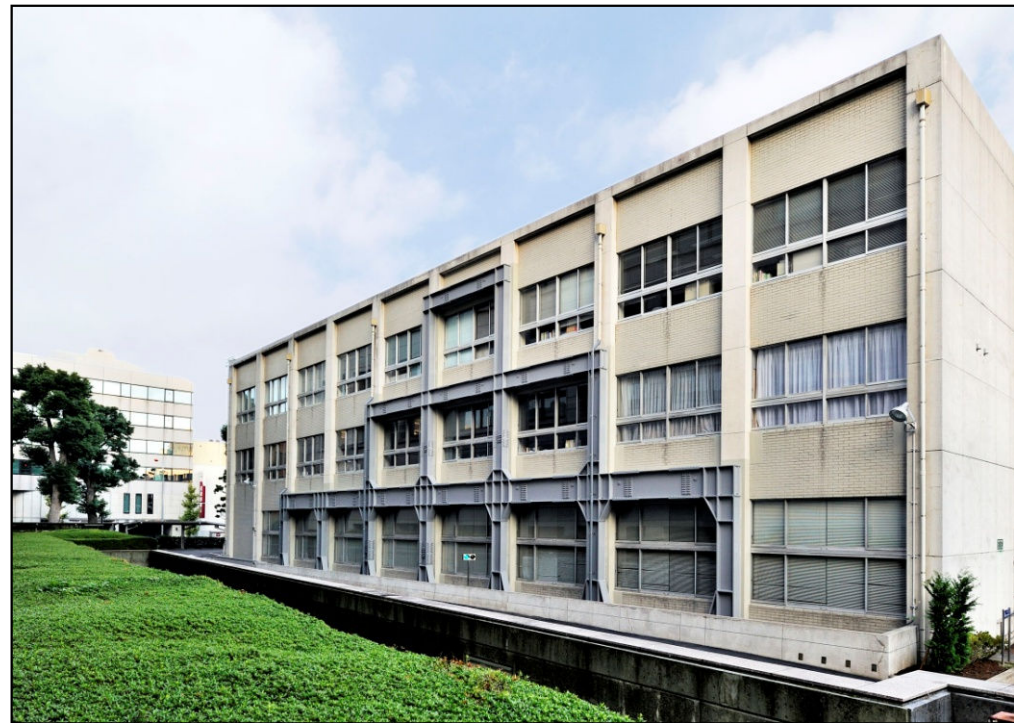
南側耐震補強イメージ

PG補強部材(鉄骨あらわし、塗装仕上)

・鉄骨は汚れを想定し、ライトグレー色の塗装仕上げ。

南側外観

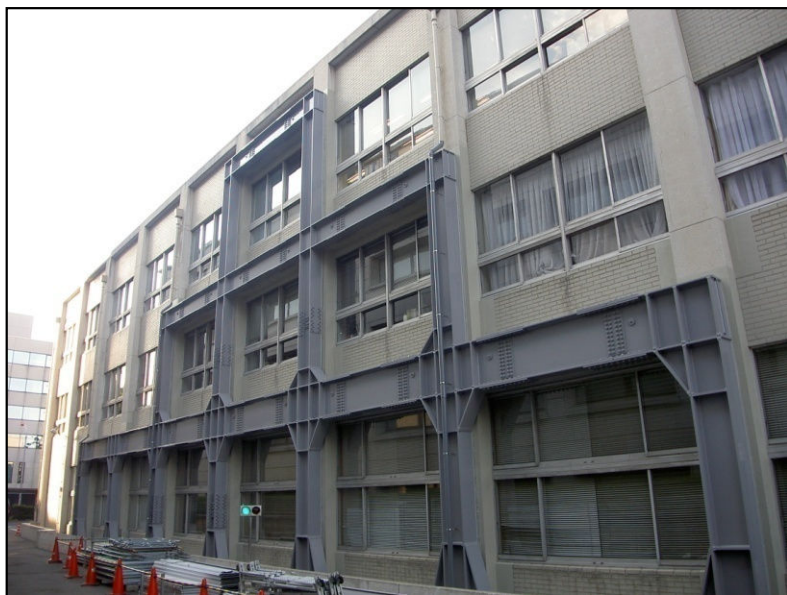
外部 補強 南側 (PG)

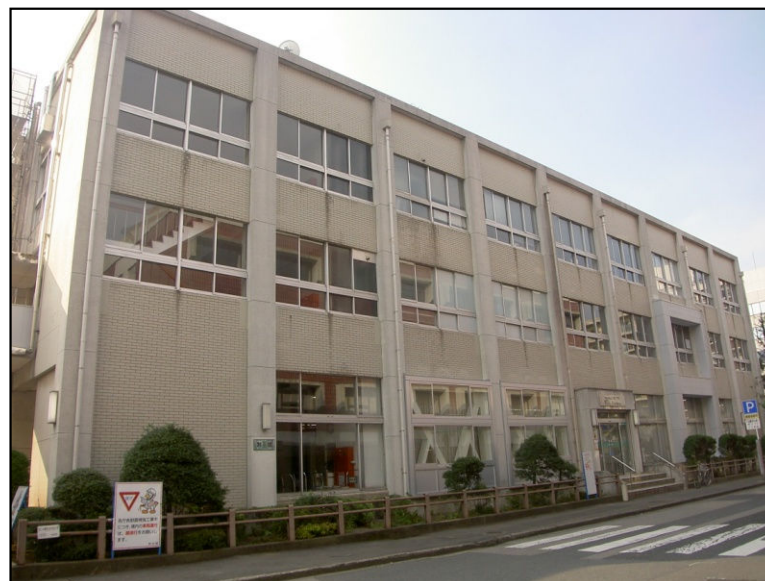
補強 北側 1階 (SBR)

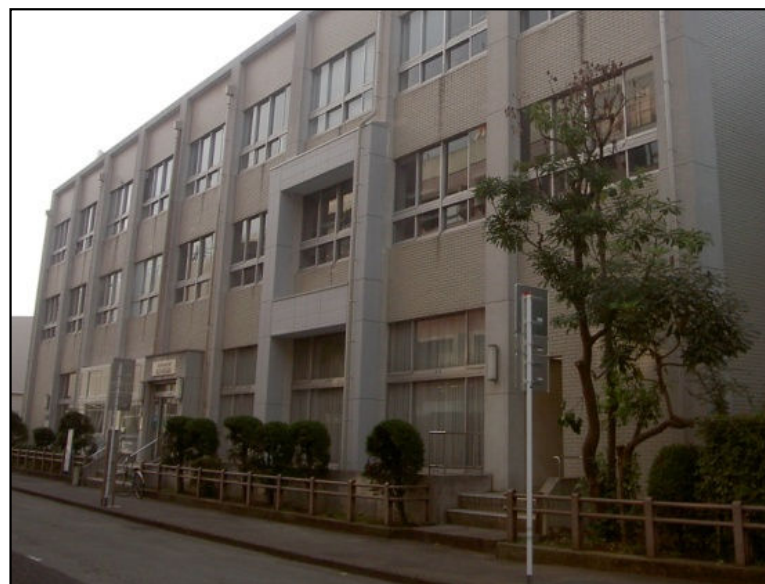
外部 補強 北側 (PG)

・補強完了後の外観。(外壁改修 なし)

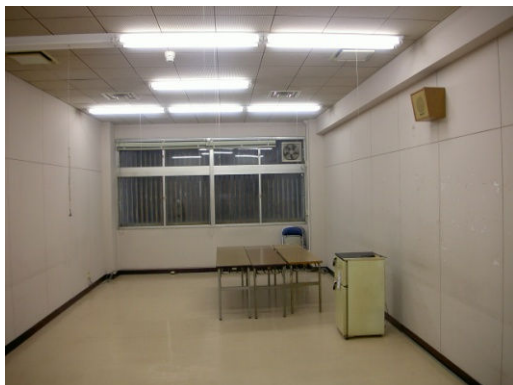
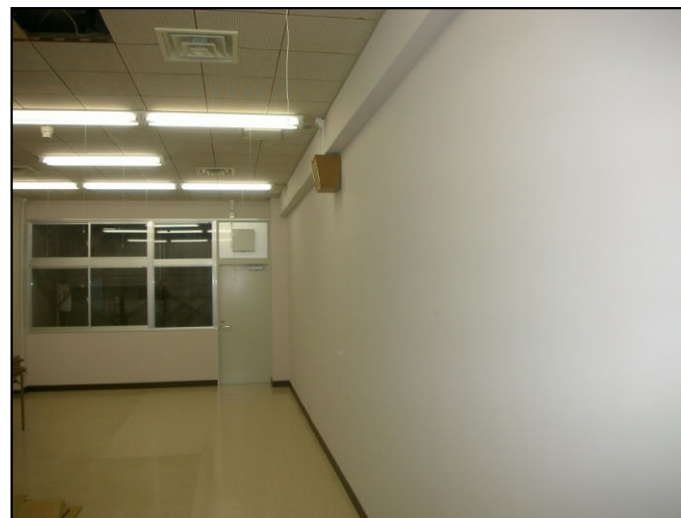
耐震 RC壁（地階）

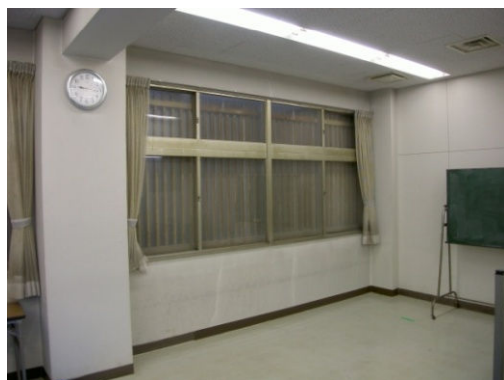
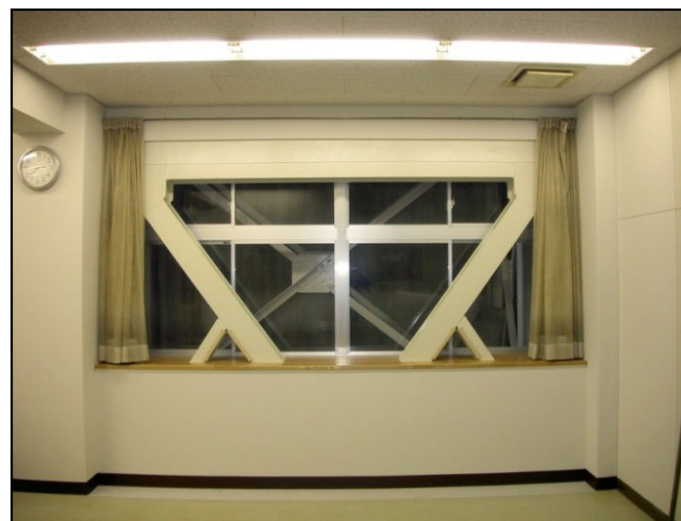
・在来工法での補強部分

耐震 鉄骨ブレース（地階）

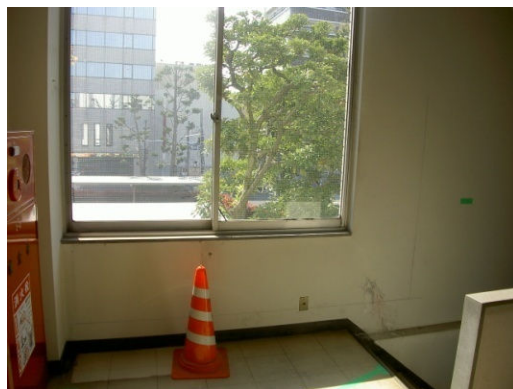
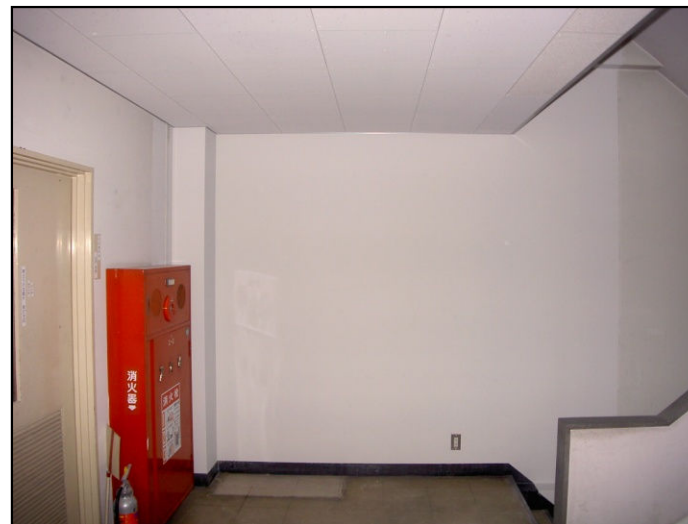
耐震 開口閉塞 (2階窓)

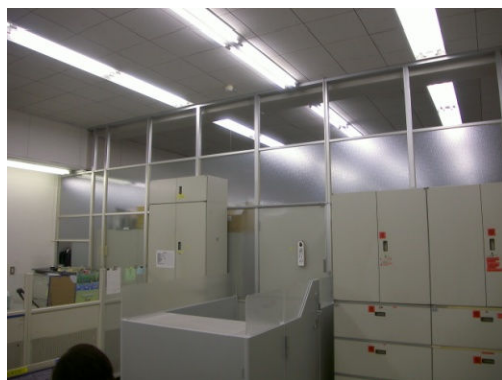
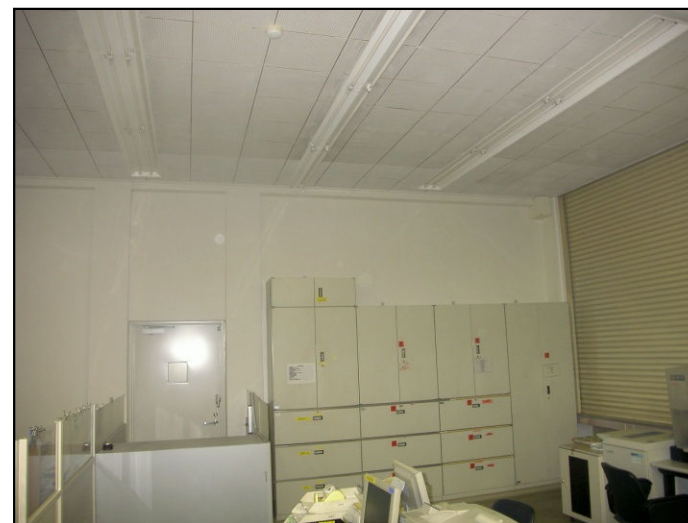
・在来工法での補強部分

耐震 RC壁新設 (1階)

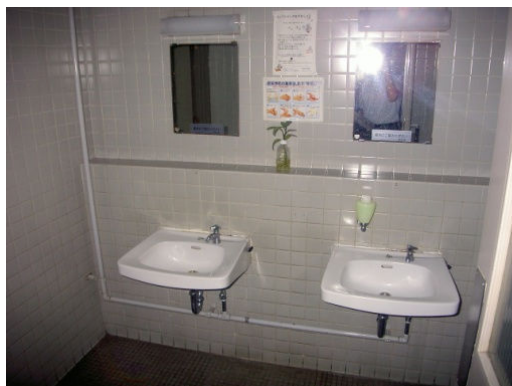
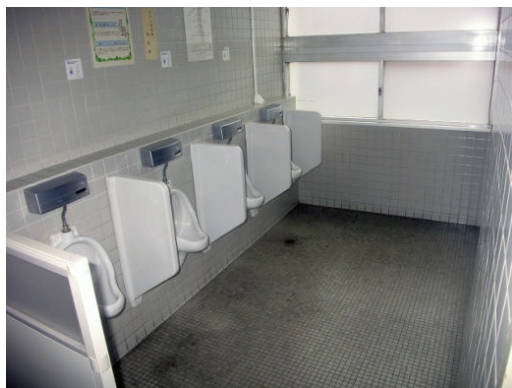
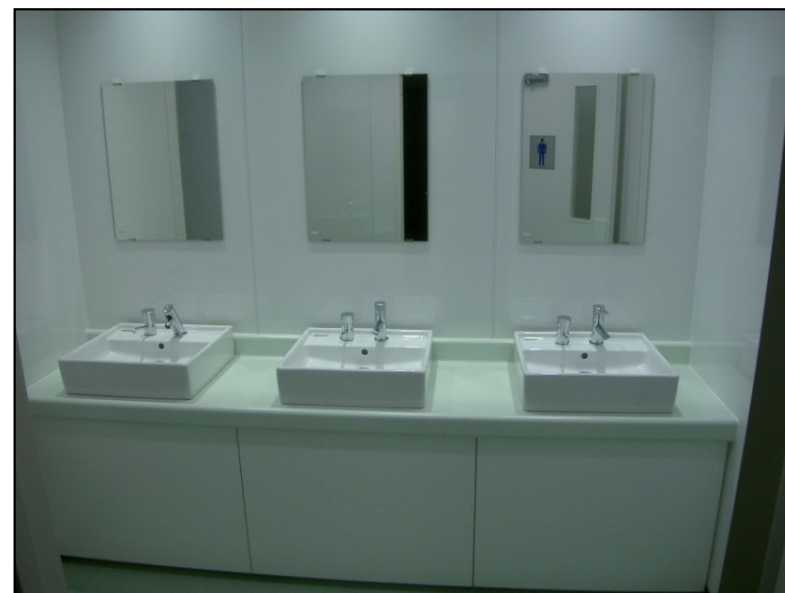
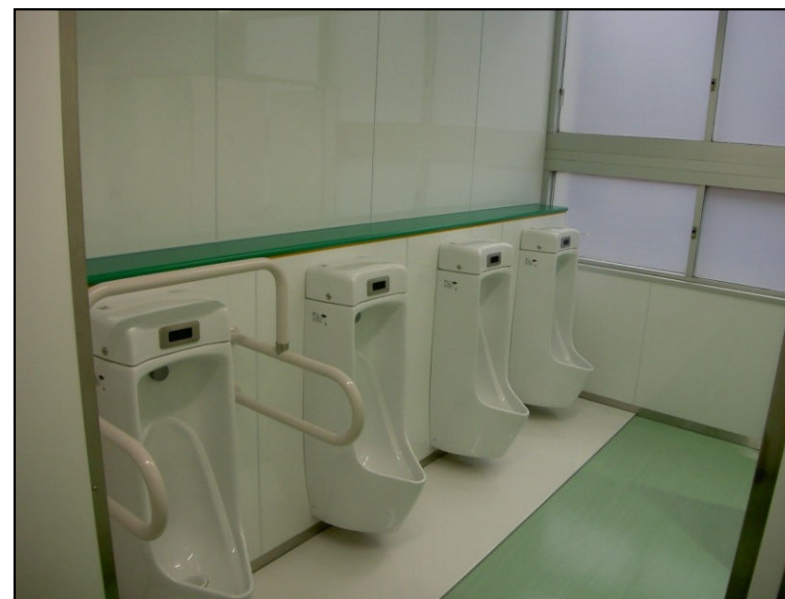
2階 トイレ(男子)

・機能更新のため、バリアフリー化、省エネ化として全面改修をしました。

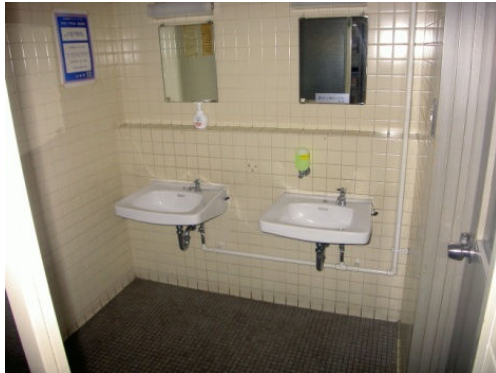
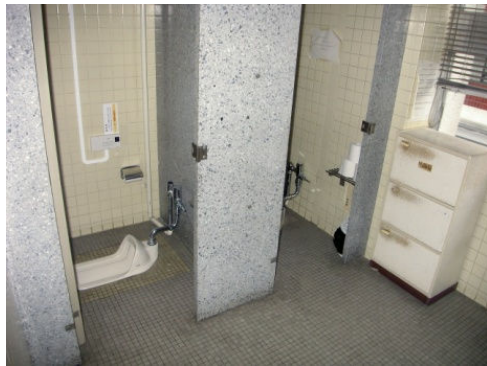
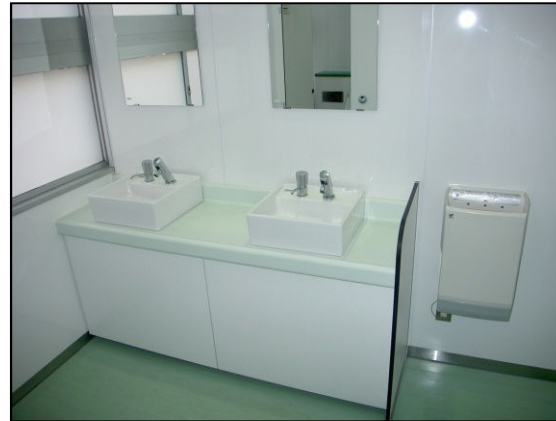
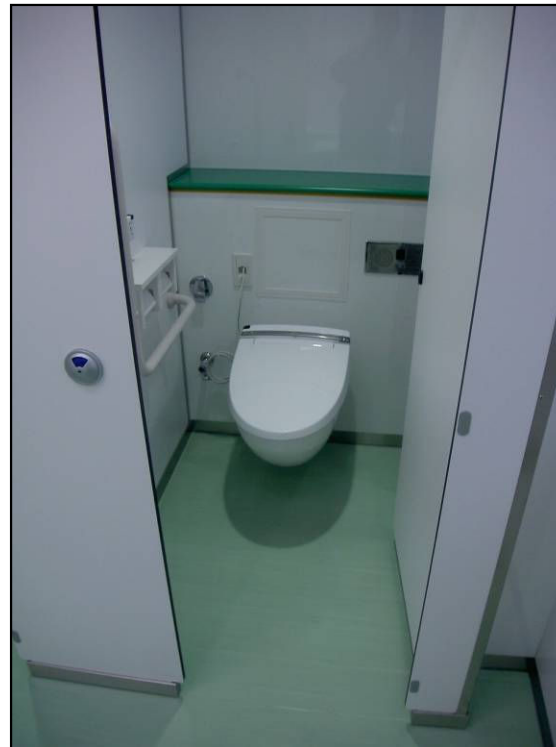
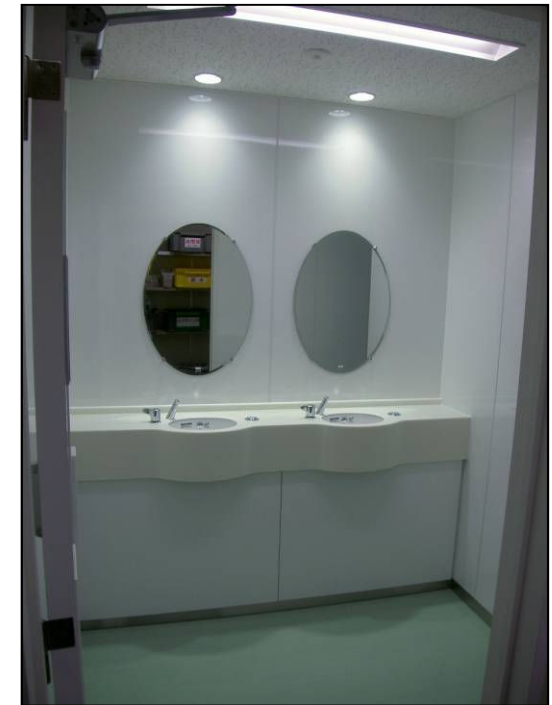
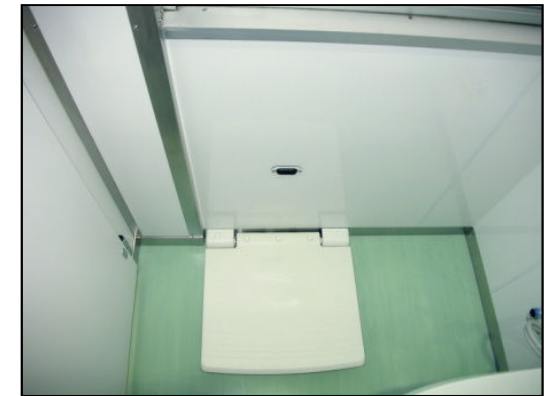
2階 トイレ(女子)

・女子は、洗面が2か所に分かれていたため、片方をパウダーコーナーとしました。
