## 20 給油取扱所に荷卸しのためバックで進入した移動タンク貯蔵所が固定注油設備に接触した事故

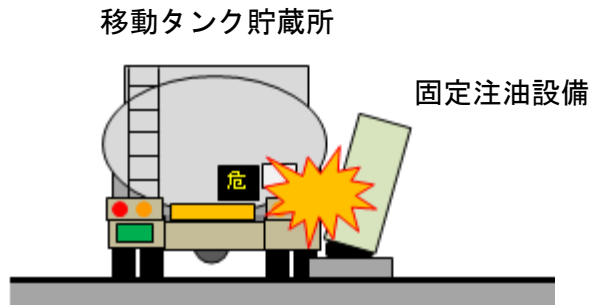
給油取扱所に荷卸しのためバックで進入した移動タンク貯蔵所が固定注油設備に接触した。この事故による危険物の流出や移動タンク貯蔵所の破損は無かったものの、固定注油設備の一部が破損した。

移動タンク貯蔵所の運転手は月に数回、この給油取扱所に荷卸しのため立ち寄っていた。事故当日も荷卸しのため、給油取扱所にバックで進入していたが、車両の後方確認はいつも通りバックモニターで行っていた。目視による安全確認が不足していたことに加え、夕刻で周囲が暗く、確認が十分に出来ない環境が事故発生につながった。

- ・ 固定注油設備周辺に衝突防止用のポールを設置する。
- ・ 給油取扱所従業員による荷卸し時の立会いを、移動タンク貯蔵所の進入時から実施する。
