令和元年台風19号洪水 による堤防決壊調査報告書

一級河川荒川水系新江川

令和2年3月27日

埼玉県河川砂防課

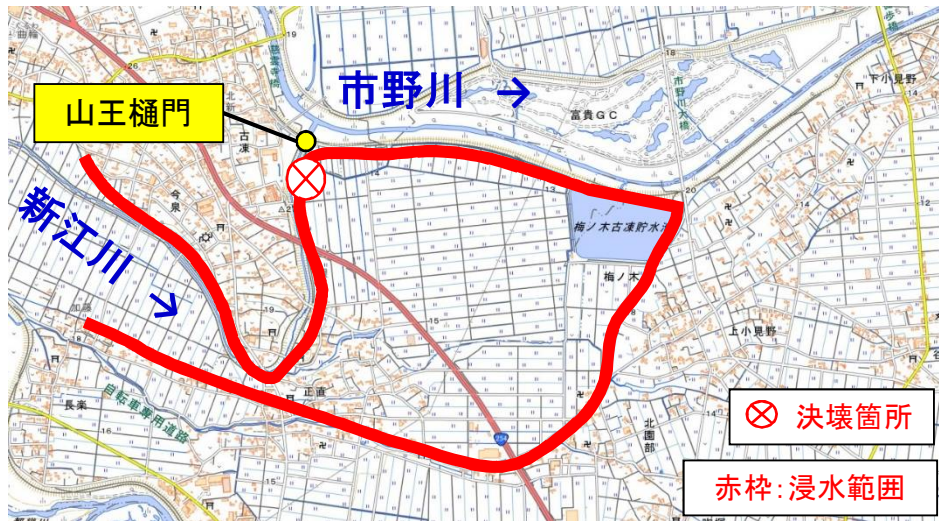
- ◆ 新江川と市野川の合流点に設置されている山王樋門の水位観測データから、山王樋門内（新江川）は12日21：30に最大水位17.84A.P.mを、山王樋門外（市野川）は13日01：00に最大水位18.62A.P.mを観測している。
- ◆ また、山王樋門の内外水位差から10/12 21：58にゲートを閉鎖していたが、約6時間後に水位低下が生じた。破堤によるものと考えられる。

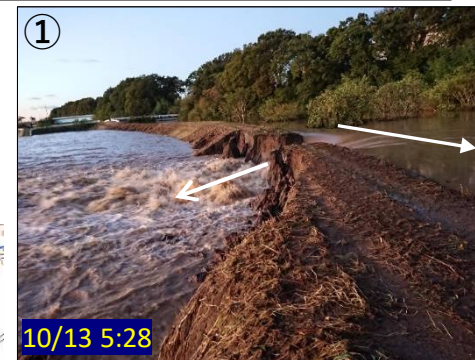
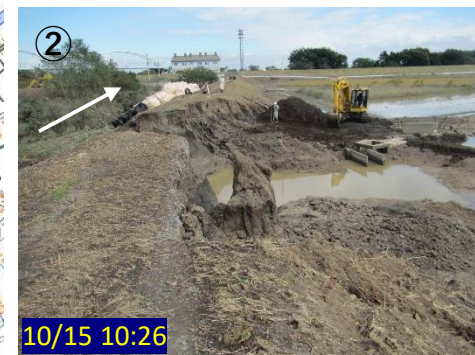
- ◆ 右岸0.15kmでは堤防決壊が生じ、堤防欠損は約480mにおいて生じた。
- ◆ 最下流部0.0km～友田橋1.3kmの越水及び堤防決壊に伴う浸水範囲は約220haとなった。
- ◆ 外水被害が発生する前に、内水による被害があったかは不明。

決壊地点：新江川0.15km地点（東松山市古凍地内）

決壊幅：約9.2m

決壊時間：10/13 4:00ごろ

浸水面積：約220ha

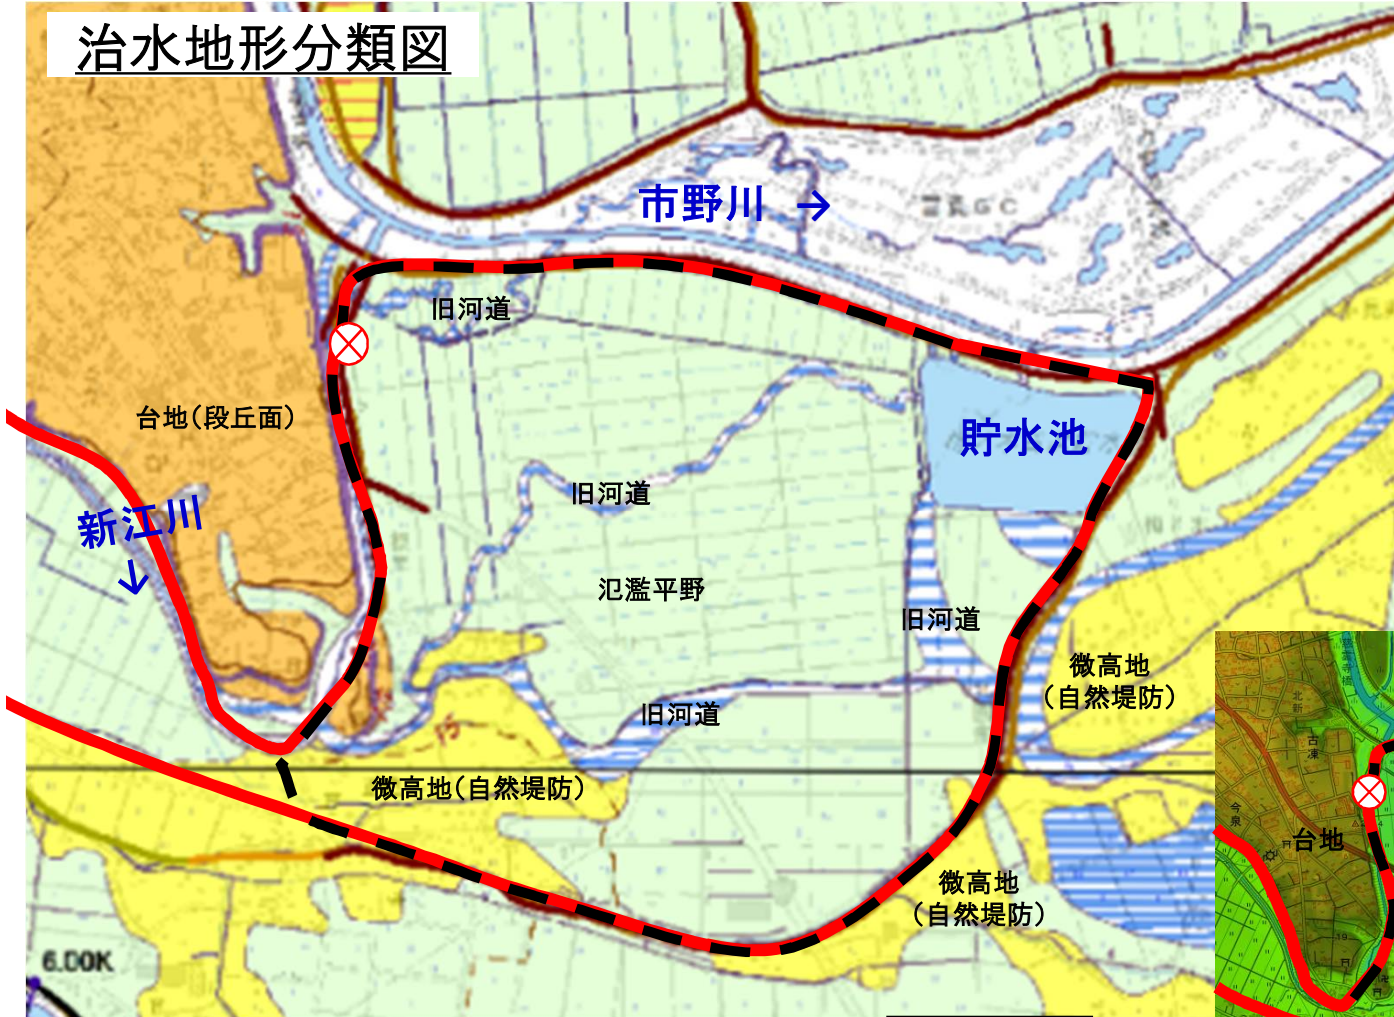
- ◆ 決壊箇所の治水地形分類は氾濫平野に属している。対岸は台地(崖)に属す。
- ◆ 浸水範囲内には、旧河道が複数通っている。

⊗ 決壊箇所
赤枠: 浸水範囲

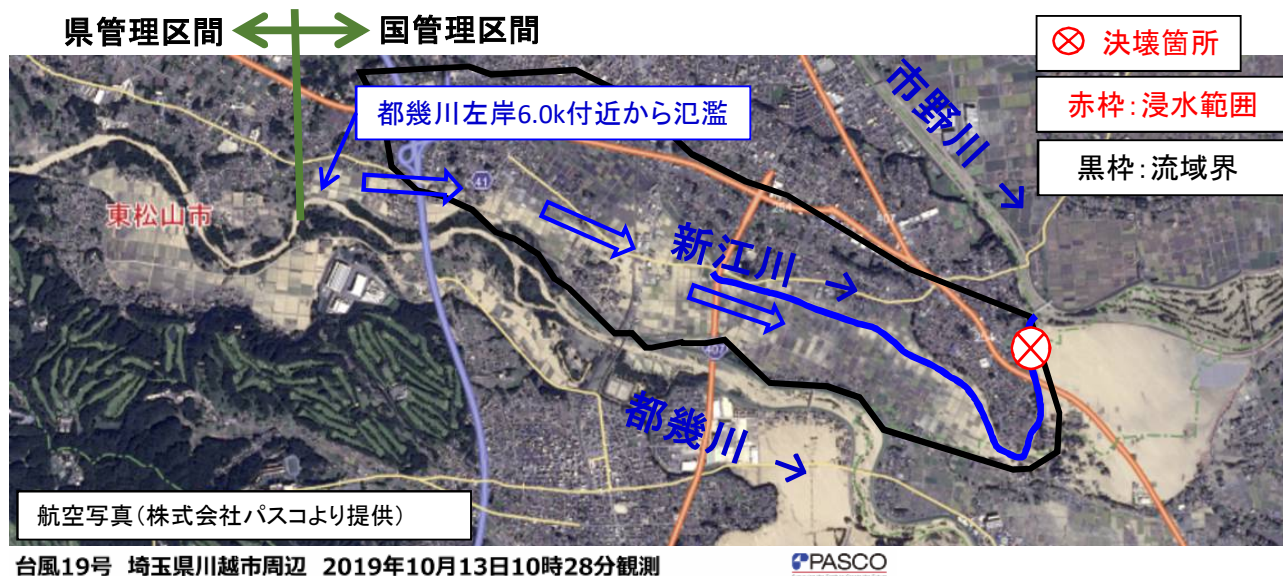
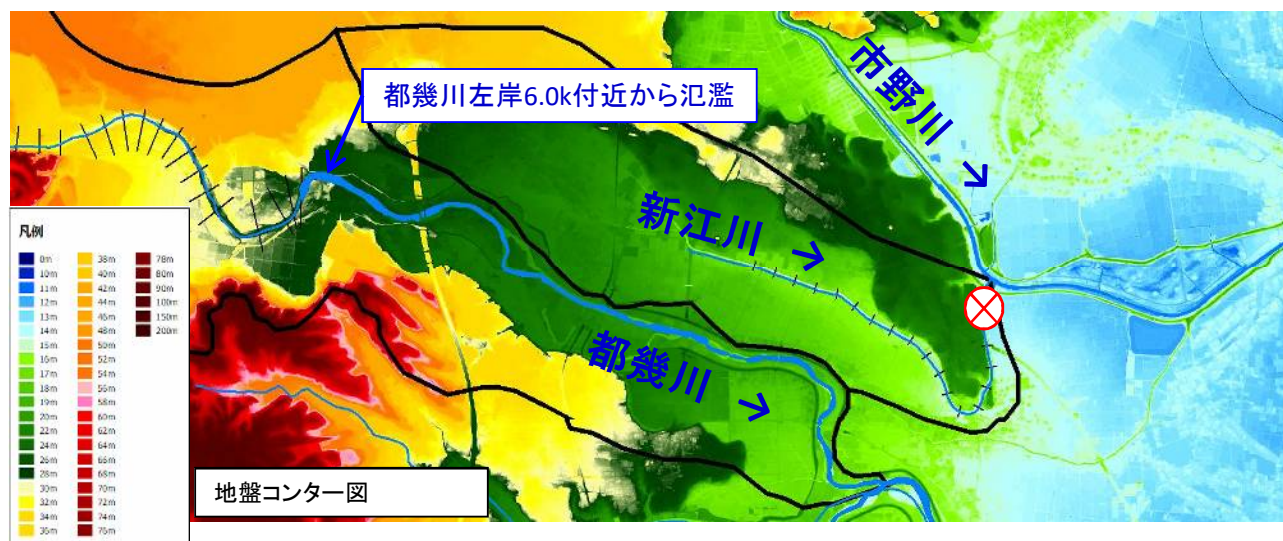
- ◆ 10月12日19:40に荒川上流河川事務所と熊谷气象台が都幾川左岸6.0km付近において氾濫していると共同発表している。
- ◆ 都幾川左岸6.0km付近で氾濫すると、地形コンター図から氾濫水が新江川流域へ到達する可能性がある。
- ◆ 航空写真を確認しても、都幾川左岸6.0km付近から東側に氾濫水と思われる泥水が新江川流域へ到達している。

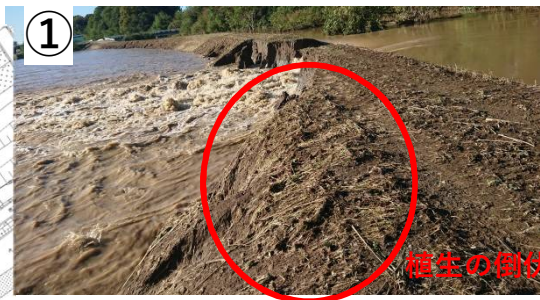
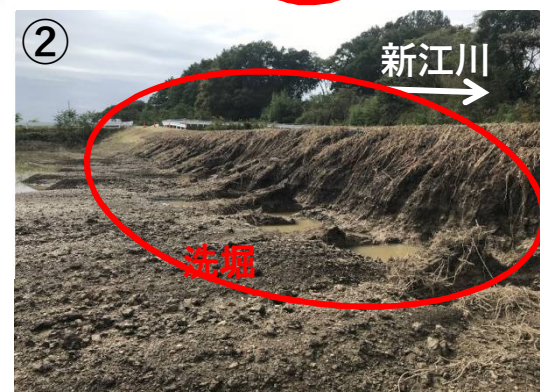
- ◆ 現地調査より、決壊箇所近傍で植生の倒伏による越水を確認した。
- ◆ 決壊箇所の川裏法尻部での落掘り及び決壊箇所前後において川裏法尻部の洗掘が確認された。

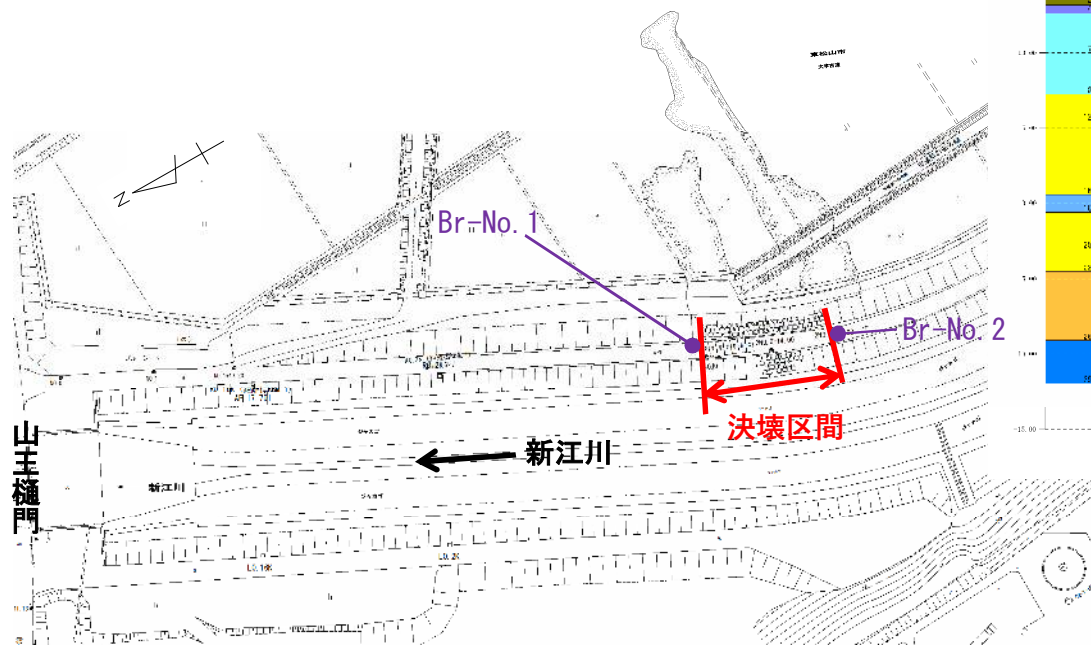
決壊区間平面図（調査位置図）

- ◆ 浸透流解析を実施するにあたり、堤防決壊前後において、ボーリング試験を実施した。
- ◆ 土質調査結果より、基礎地盤（浅層）は主として粘性土であり、浸透性が低い地盤であることを確認した。

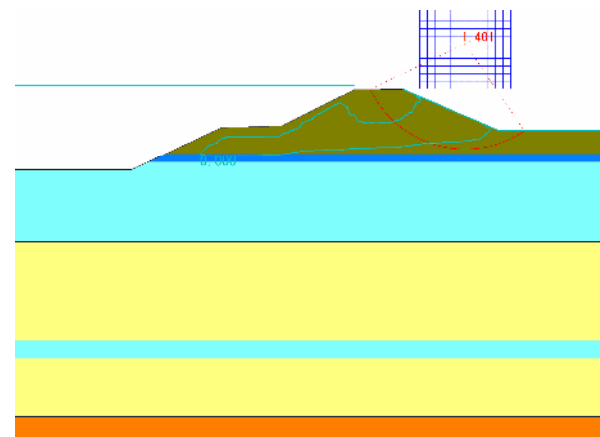
川表側のり面すべり (洪水ピーク…最高水位時) 10/12 21:00

- 裏法尻の土質が粘性土となっていることから、浸透破壊のうちパイピング破壊の照査は対象外となる。
- 浸透解析に対する照査の結果、決壊した堤防はすべり(表のり・裏のり)、浸透破壊(盤ぶくれ)ともに基準値を満たしている。
⇒ 浸透に対する安全性を有していることを確認できた。

時刻	表のり		裏のり		パイピング破壊		盤ぶくれ	
	基準値	解析結果	基準値	解析結果	基準値	解析結果	基準値	解析結果
洪水ピーク時 10/12 21:00	$F_s \geq 1.00$	$F_s = 3.000$	$F_s \geq 1.32$	$F_s = 1.401$	$i < 0.5$	—	$G/W > 1.0$	$G/W = 1.29$
洪水終了時 10/13 23:00	$F_s \geq 1.00$	$F_s = 1.531$	$F_s \geq 1.32$	$F_s = 1.484$		—		$G/W = 1.53$

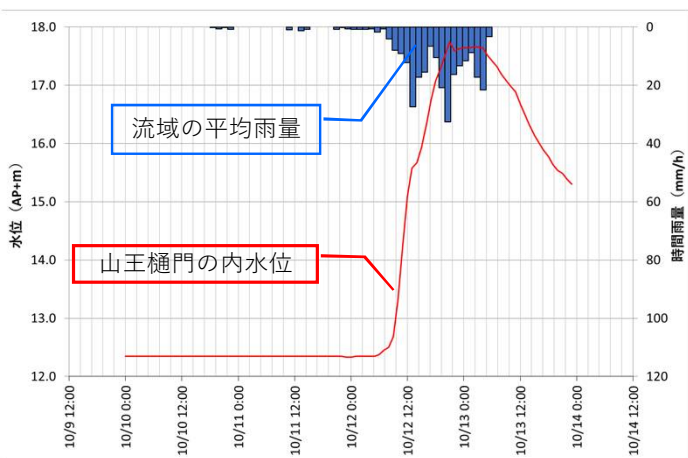
外力条件(台風第19号の実績)

- 検討モデル: 決壊箇所直近の測量断面に、被災後実施の土質調査結果を踏まえて土層構成および土質定数を設定した。
- 浸透・不飽和特性: 土質調査結果を踏まえた層区分を反映し、各層に透水係数、比貯留係数と不飽和特性を設定した。
- 検討外力: 今次出水の降雨、水位ハイドロにより設定した(降雨量は流域の平均雨量、水位は山王樋門の内水位(実績)を使用)。

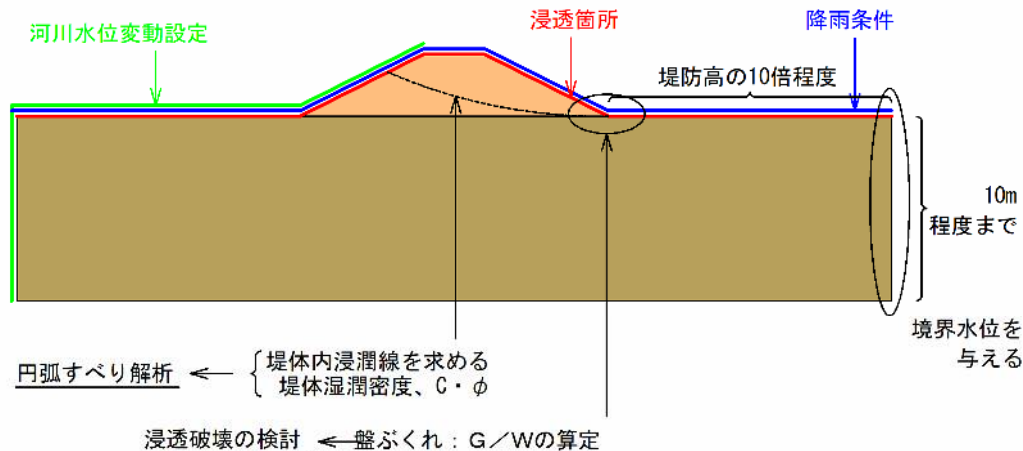
検討断面(境界条件の設定)

決壊箇所の堤体及び基礎地盤は粘性土主体であり、浸透破壊(盤ぶくれ)が起きやすい地質構成にはなっていない

- 裏法尻の土質が粘性土となっていることから、浸透破壊のうちパイピング破壊の照査は対象外となる。
- 浸透解析に対する照査の結果、決壊した堤防はすべり(表のり・裏のり)、浸透破壊(盤ぶくれ)ともに基準値を満たしている。
⇒ 浸透に対する安全性を有していることを確認できた。

時刻	表のり		裏のり		パイピング破壊		盤ぶくれ	
	基準値	解析結果	基準値	解析結果	基準値	解析結果	基準値	解析結果
洪水ピーク時 10/12 21:00	$F_s \geq 1.00$	$F_s = 3.000$	$F_s \geq 1.32$	$F_s = 1.406$	$i < 0.5$	—	$G/W > 1.0$	$G/W = 1.18$
洪水終了時 10/13 23:00	$F_s \geq 1.00$	$F_s = 1.552$	$F_s \geq 1.32$	$F_s = 1.482$		—		$G/W = 1.52$
