# **八潮市で発生した道路陥没事故に関する 原因究明委員会**

## **中間取りまとめ**

**2025年9月4日**

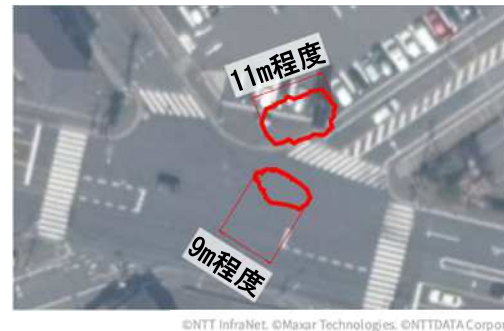
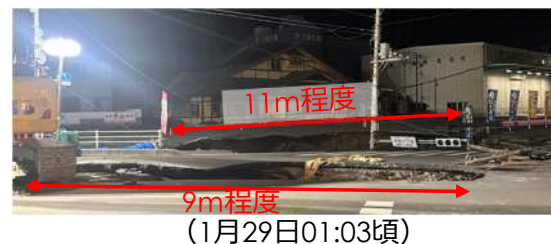
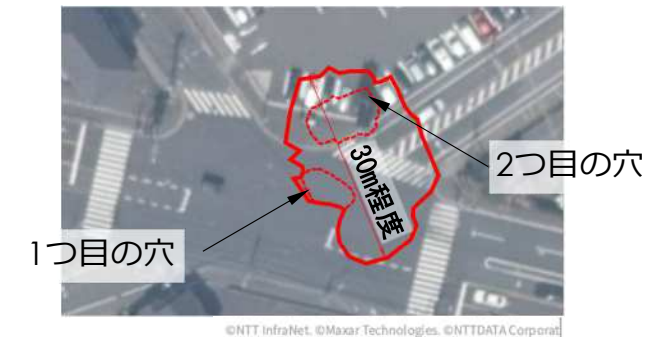
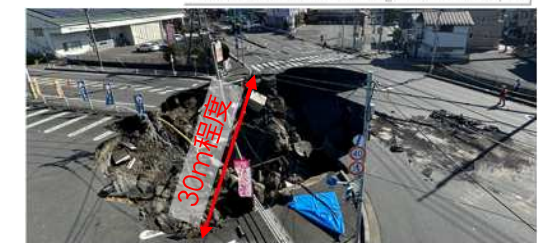
図1.2 道路陥没の拡大

- 1)日 時：2025年1月28日(火)午前9時49分頃
- 2)場 所：主要地方道 松戸草加線（県道54号）  
中央一丁目交差点内（図1.1）
- 3)陥没の規模：最初に生じた陥没穴は幅約8m、深さ約5m程度  
2つ目の陥没穴は1月29日午前1時3分頃に発生し、幅約11m、深さ約8m  
1月30日午前2時37分頃には、これらの2つの陥没穴が一つに結合して  
幅約30m深さ約10mに拡大（図1.2）
- 4)事故の状況：1名乗車のトラック1台が転落

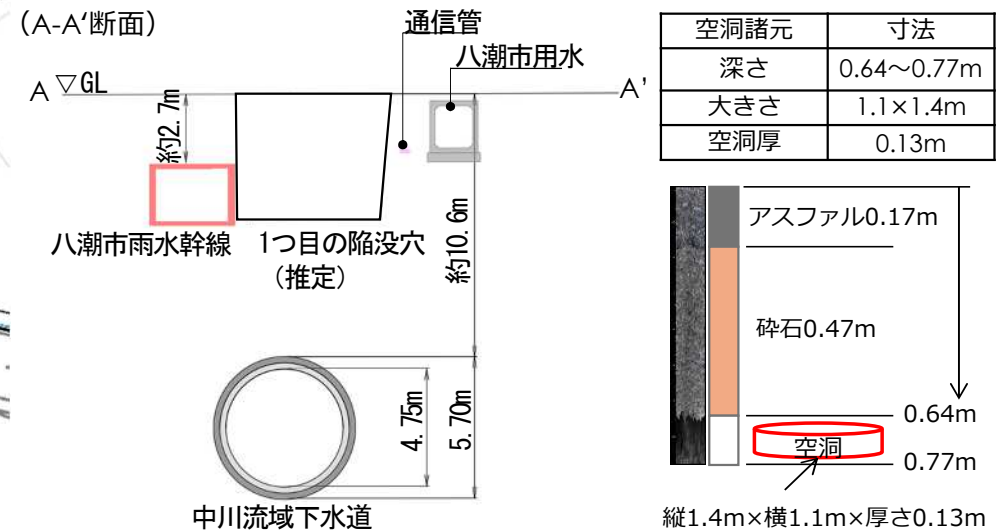
図2.2 路面下空洞調査結果

- 1)道 路 名：主要地方道 松戸草加線（県道54号）
- 2)交 通 量：9,585台/日、うち大型車2,293台/日 ※出典：令和3年度 全国道路・街路交通情勢調査 一般交通量調査
- 3)地下埋設物：中川流域下水道（中央幹線）、八潮市雨水幹線など全9種類  
中川流域下水道（中央幹線）の土被りは約10.6m（図2.1）
- 4)路面下空洞調査：地表面から路面下1.5m程度までの空洞調査を2020年11月に実施したが、今回の道路陥没箇所での空洞は見つかっていない。図2.1のチュウ4マンホール（以下「MH」という。）右下の黄色○地点では、図2.2に示すような深さ約0.7m、大きさ1.1×1.4mの空洞が見つかったが、2021年4月に補修済みである。

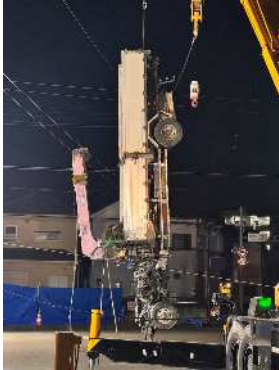
草加八潮消防からの提供写真

| 日 時 | 状 況 | 救<br>出<br>期<br>間 |
|---|---|---|
| 1月29日 02:50頃<br>～04:00頃 | <ul style="list-style-type: none"> <li>■ トラックは荷台とキャビンが分断された状態で荷台部分のみ引き上げ（02:50頃）</li> <li>■ 消防によると陥没穴の状況は以下のとおり <ul style="list-style-type: none"> <li>・ 陥没穴の中にキャビンは確認できず（03:10頃に確認）</li> <li>・ 陥没穴の中に下水が滞留された状態（03:35頃に確認）</li> <li>・ 1つの陥没穴として2つの陥没穴が内部でつながった状態（03:55頃に確認）</li> </ul> </li> </ul> | |

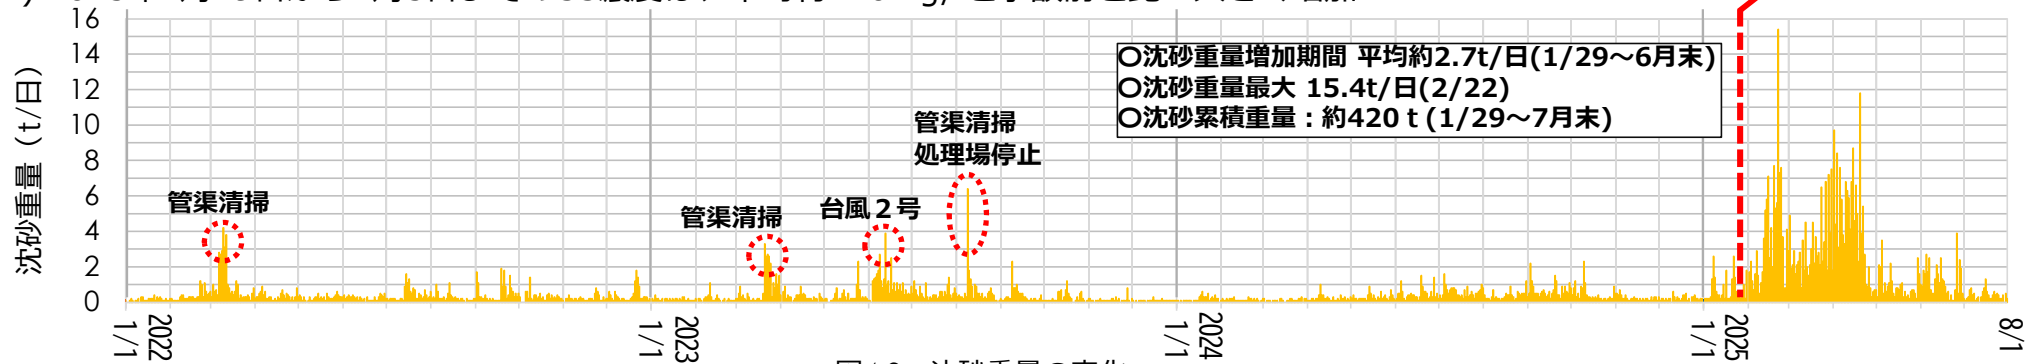
図4.3 沈砂重量の変化

- 1) 図4.3に示すように、管渠清掃や台風による沈砂重量の増加を除くと、2023年1月から事故前日までは沈砂重量の大きな増減なし
- 2) 事故発生日以降の1月29日から6月末までは、2023年1月から事故前日までは見られない沈砂重量の大きな増加あり
- 3) 図4.4に示すように、2023年1月から事故前日までのSS濃度は約135mg/l前後で推移
- 4) 2025年1月29日から2月3日までのSS濃度は、平均約440mg/lと事故前と比べ大きく増加

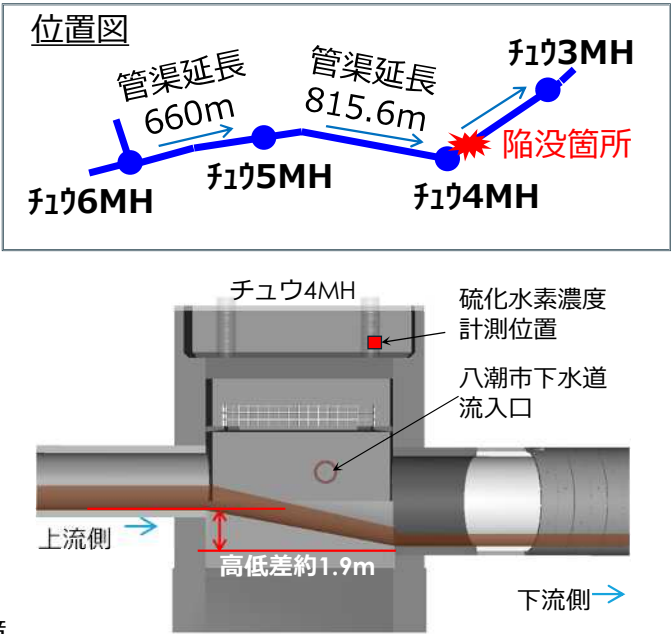
図4.8 チュウ4MHの構造的特徴

- 1) 表4.1に示すように、チュウ4MHでは年平均で81～94ppm、チュウ6MHでは15～23ppmであった。
- 2) チュウ4MHにおける濃度は、地方共同法人日本下水道事業団が示す下水道施設の腐食環境の分類（表4.2）のうち「Ⅰ類」に該当しており、2021年度の調査で著しい腐食が確認されたチュウ6MHよりも高い。（表4.1）

- 1) チュウ4MH内は約2mの高低差があり、空中に硫化水素が放散しやすい構造（図4.8）
- 2) 1983年に整備され、供用から42年が経過しており、長期間にわたり硫化水素に曝露されている環境

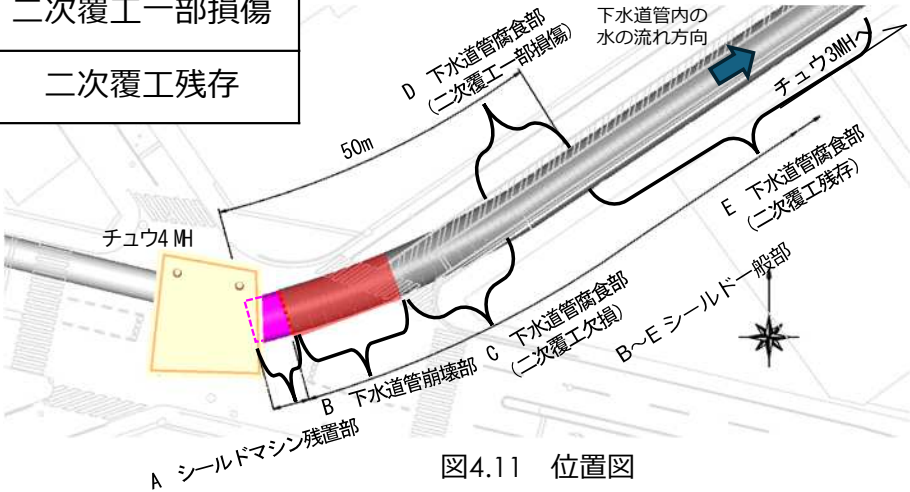
図4.11 位置図

| 記号 | 区 間 | | 範 囲 | 下水道管の状態 |
|---|---|---|---|---|
| A | シールドマシン残置部 | | チュウ4MHから5m程度まで | 二次覆工欠損 |
| B | シールド<br>一般部 | 下水道管崩壊部 | チュウ4MHから5～20m程度まで | 二次覆工欠損 |
| C | | 下水道管腐食部 | チュウ4MHから20～50m程度まで | 二次覆工欠損 |
| D | | | | 二次覆工一部損傷 |
| E | | | チュウ4MHから50m以上 | 二次覆工残存 |

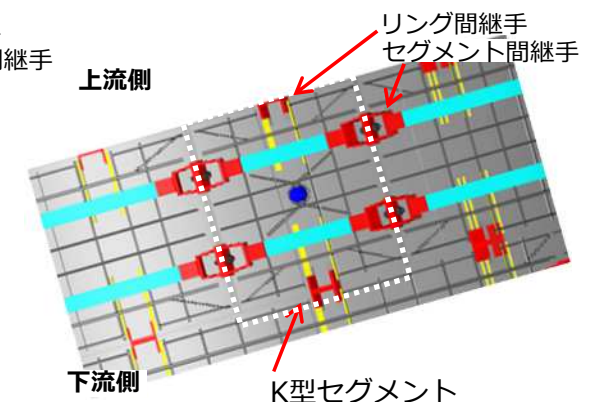
図4.13 写真②の当初形状

また、コンクリートがある程度残存しているものの、上流側のリング間継手一帯は帯状でコンクリートが欠損しているRCセグメントもあった。（写真②）

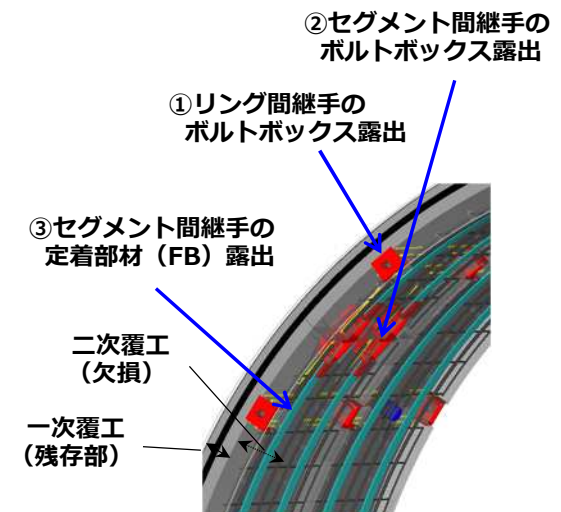
図4.17 写真④の透過図（現状）

#### C) チュウ4MHから下流20～50m付近（二次覆工欠損箇所）写真④

- ①コンクリートの化学的腐食が進行して二次覆工の上半部がほぼ欠損していた。  
（下半部は確認できていない。）
- ②一次覆工は、コンクリートの表面が剥落しており、セグメント間継手及びリング間継手のボルトボックスが露出していた。
- ③セグメント間継手の定着部材であるフラットバー（FB）まで露出している状況だった。

②リング間継手のボルトボックス露出

③セグメント間継手の  
定着部材（FB）露出

②セグメント間継手の  
ボルトボックス露出

①一次覆工のみ  
（二次覆工はほぼ欠損）

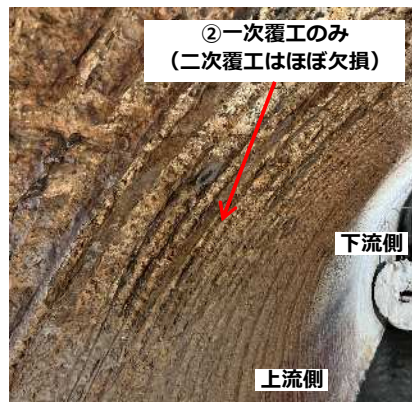
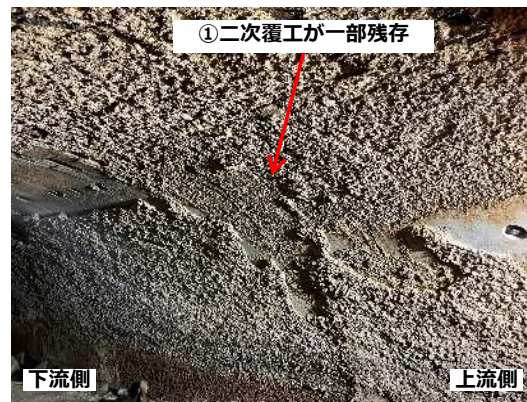
写真⑤ チュウ4MHから下流20～50m付近の状況  
(事故後に撮影・撮影日 2025/5)

#### D) チュウ4MHから下流20～50m付近（二次覆工一部残存箇所）写真⑤

- ①コンクリートの化学的腐食は進行しているが、平面曲線部のアウトカーブ側において、一部の二次覆工は残存していた。
- ②一次覆工は、インカーブ側において化学的腐食が進行し、コンクリートの表面（かぶり部分）が側部を中心に一部で剥落しており、鉄筋や継手の表面が露出していた。

インカーブ側

アウトカーブ側

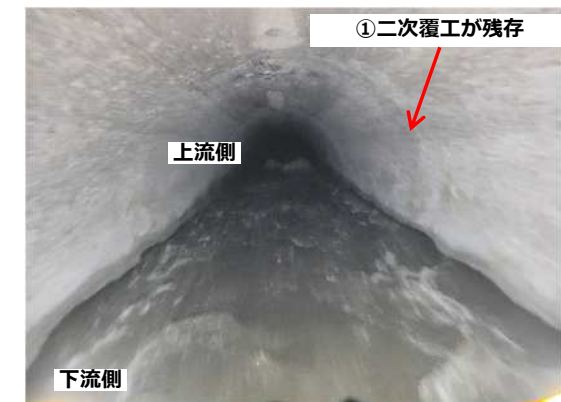
写真⑥ チュウ4MHから下流100m付近の状況  
(事故後に撮影・撮影日 2025/2/5)

#### E) チュウ4MHから下流50m以上（二次覆工残存箇所）写真⑥

- ①コンクリートの化学的腐食は一部進行しているが二次覆工は残存していた。

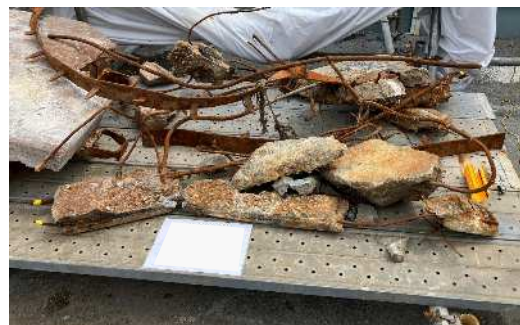
写真② 回収RCセグメント2

#### 2) 回収RCセグメント2 (写真②及び④)

- a) 回収RCセグメント2は、シールドマシン残置部内に組み立てられているRCセグメントの一部であった。
- b) 大半のコンクリートがなくなっていた。

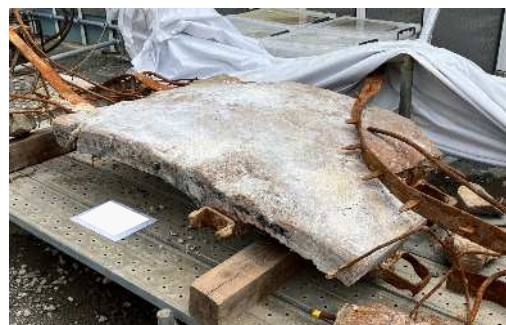
写真③ 回収RCセグメント3

- a) 陥没箇所の下流側において回収されたので、シールド一般部を構成していたRCセグメントと考えられる。
- b) RCセグメントは、半分近くのコンクリートがなくなって鉄筋がむき出しになり、セグメント間継手が露出していた。

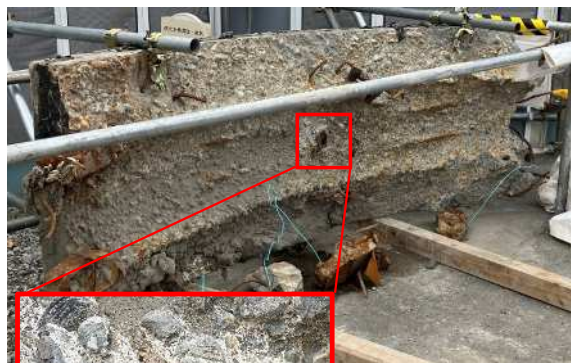
- a) シールド工事の施工時には、RCセグメントと周辺地盤との間にできる隙間を埋めるため「裏込め注入孔」から充填材を注入  
従って、正常な状態では裏込め注入孔は充填材で充填されているはずであるが、土砂が詰まっていたり一部空隙が生じているものを確認  
このことから、周囲の地盤から下水道管内へ流出する可能性があることを確認（写真⑥）
- b) シール材は、RCセグメント間の止水確保を目的としてRCセグメント周囲に貼付  
シール材が塊状になっている箇所を部分的に確認  
このことから、止水機能が低下し、周囲の地盤から下水道管内へ流出する可能性があることを確認（写真⑦）

裏込め注入孔  
（注入孔の内径：φ58mm）

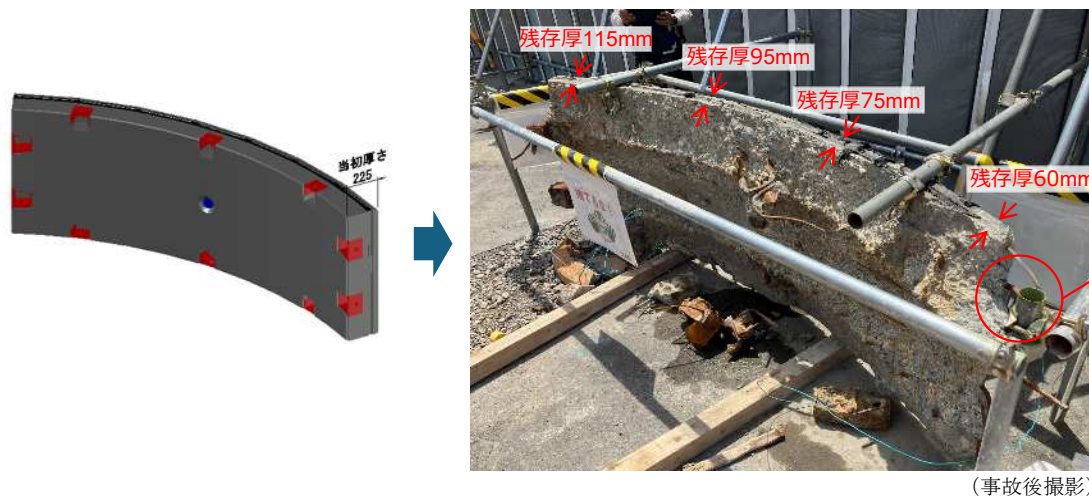
写真⑧  
RCセグメントの実際の厚さ

- c) 本来一次覆工の内側にあるはずの二次覆工が欠損
- d) 一次覆工を構成しているRCセグメントの厚さは本来225mm  
残存していたコンクリートの厚さは平均で100mm程度（厚みが125mm減少）、最小で60mm程度（厚みが165mm減少）（写真⑧）
- e) 本来RCセグメントと一体化しているはずのセグメント間継手は、ボルトボックスとフラットバー部の溶接が外れ、隣接RCセグメントのボルトボックスとボルトで結合した状態でRCセグメントから分離し脱落（写真⑨）

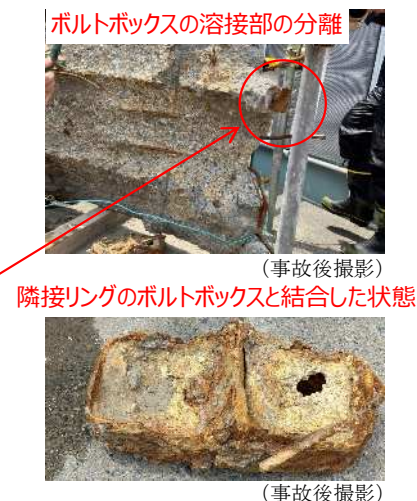
写真⑨  
回収したセグメント間継手

減厚時におけるセグメント間継手接続部の応力度照査の結果、フラットバー端部と一体化した鋼板とボルトボックスとの溶接部の応力度が許容値を超過するため、ボルトボックスが脱落（抜け出し破壊）することが確認された。

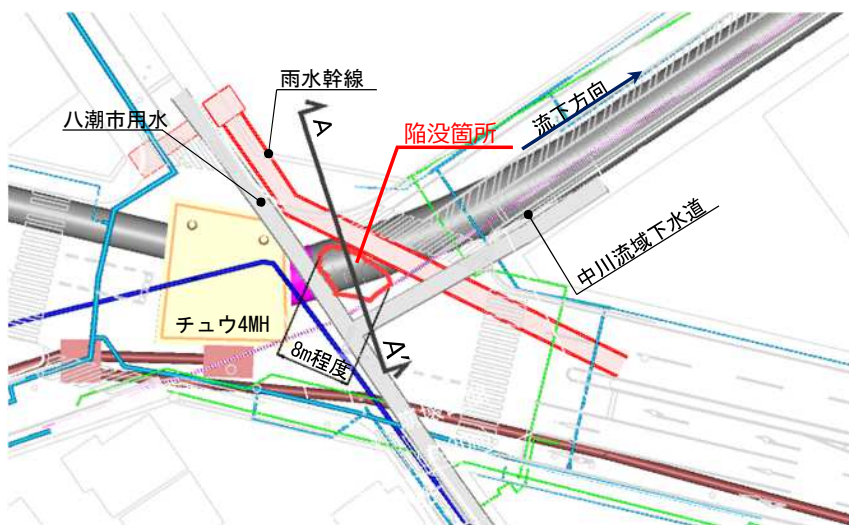
図5.1 陥没穴と地下埋設物との位置関係（平面図）

従って、以下の①及び②より、**今回の道路陥没は、埼玉県が管理する中川流域下水道の硫化水素によって腐食した下水道管に起因するものであると考えられる。**

- ① 最初に発生した陥没穴は、下水道管の直上で発生した。（図5.1）
- ② 陥没深さより深い地下埋設物は下水道管のみであり、かつ土砂を引き込む可能性のあるほかの要因（他の地下工事、坑道跡、自然生成の水みち）は確認できない。（図5.2）

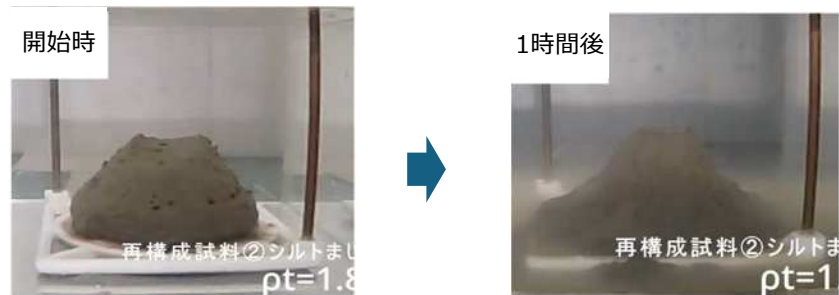
図5.9 浸水試験結果

- ①目的：現地の土が、小規模な空隙であっても水の浸入によって移動・流出する性質を持つかどうか、その流動化の有無を検証
- ②試験内容：試料土を水浸させて、土の形状保持時間を測定
- ③試験材料：現地から採取した土を使用  
(シルト混じり砂：細粒分含有率40%)
- ④試験結果：図5.9に示す通り、およそ1時間程度で形状が崩れた。現地の土は、長く浸水しているとバラバラになったため、小さな空隙でも流れ出す特性を有していることが確認できた。

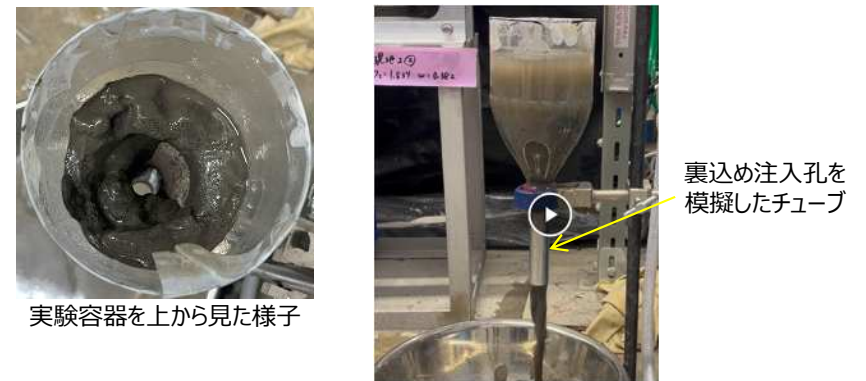
図5.10 流出実験結果

- ①目的：現地で確認された小規模の空隙のうち、裏込め注入孔にあった空隙をチューブとしてモデル化し、容器内の土砂に水を与えたときに、空隙（チューブ）から流出する可能性を検証
- ②実験内容：実験容器に土を詰め、上部から水を流し入れて、現地で確認された裏込め注入孔の空隙（約20×40mm、奥行：約100mm）を模擬したチューブ（Φ20mm、長さ100mm）から土が抜け出すか実験
- ③実験材料：現地から採取した土を使用  
(シルト混じり砂：細粒分含有率40%)
- ④実験結果：現地の土は細粒分が多いため、水がチューブに到達するまでに時間がかかるが、到達後は水と共に流れ出す結果となった。裏込め注入孔にあった空隙が完全飽和の土に接していると、土砂は流れ出す可能性があることが確認できた。

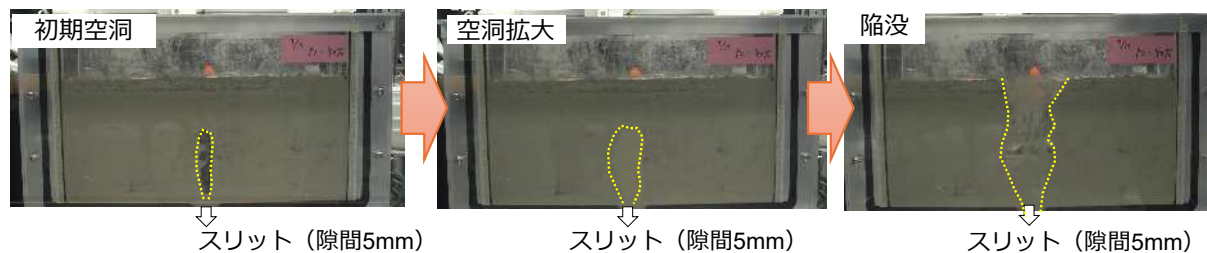
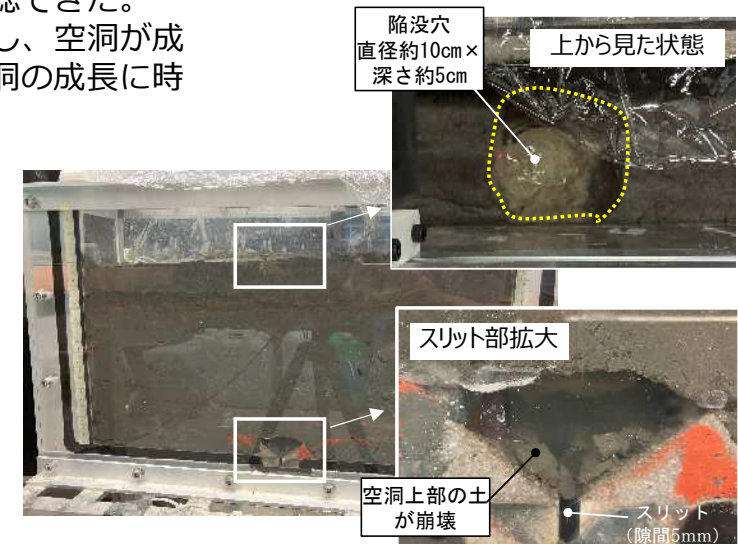
図5.12 空洞模型実験結果

- ①目的：現地で採取した土を使用して、小規模な空隙から空洞が発生・成長し、最終的に地表面の陥没に至る可能性を検証
- ②実験内容：横幅60cm、高さ30cm、奥行き10cmの土槽の下部に下水道管に生じた空隙を模した幅5mm※のスリットを設置して、地下水がある状態を再現するため土槽の下部から給水し、土砂の流動を実験。※幅5mmは、実験器具で再現できる最小の幅
- ③実験材料：2ケース実施。ケース1：現地の土を模した細粒分含有率40%の土砂。  
ケース2：現地から採取した土（シルト混じり砂：細粒分含有率40%）を使用。
- ④実験結果：  
ケース1：最初に鉛直方向に伸びるような煙突状の空洞が形成され、その後徐々に横方向に拡大して、最終的に陥没した。空洞は地下水面よりも下の土が重力で落下することで土が流出して形成された。小規模な空隙から、空洞が発生・成長し、陥没に至る可能性が確認できた。  
ケース2：初期空洞の形成過程において、時間を要しながら徐々に空洞上部の土が崩壊し、空洞が成長する傾向が確認された。その後、模型上部に陥没が生じた。実験では、空洞の成長に時間を要した。

空洞の形成、陥没の状況（ケース1）

空洞の形成、陥没の状況（ケース2）

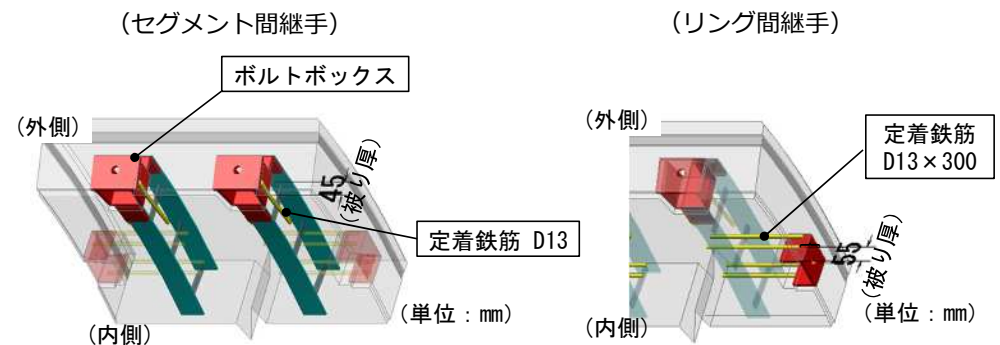
図5.14 定着鉄筋の被り厚

- ①陥没箇所周辺では二次覆工がほとんど欠損していた。
- ②回収したRCセグメントは継手が全ての箇所で脱落していた。本来なら、定着鉄筋は図5.14に示す通り、セグメント間継手で45mm程度、リング間継手で55mmの深さでコンクリートに埋まっているはずが、コンクリート厚さ225mmのRCセグメントが最大で165mm欠損し、残存厚さは平均で100mm程度まで薄くなっていたことから、継手部分のコンクリートも欠損していたと考えられる。
- ③チュウ4MHから回収されたRCセグメントを用いて、RCセグメント残存部分の化学分析試験を行った結果、残存部のコンクリートも表面から7mmの深さまで酸化硫黄 ( $\text{SO}_3$ ) が浸透しており、コンクリートが化学的腐食を受けていた。
- ④同様の現象が陥没箇所直下の下水道管のRCセグメントでも起こっていたとすると、コンクリートの化学的腐食によってセグメント間継手のボルトボックスが脱落して構造的な安定が失われた結果、RCセグメントが脱落した可能性も考えられる。

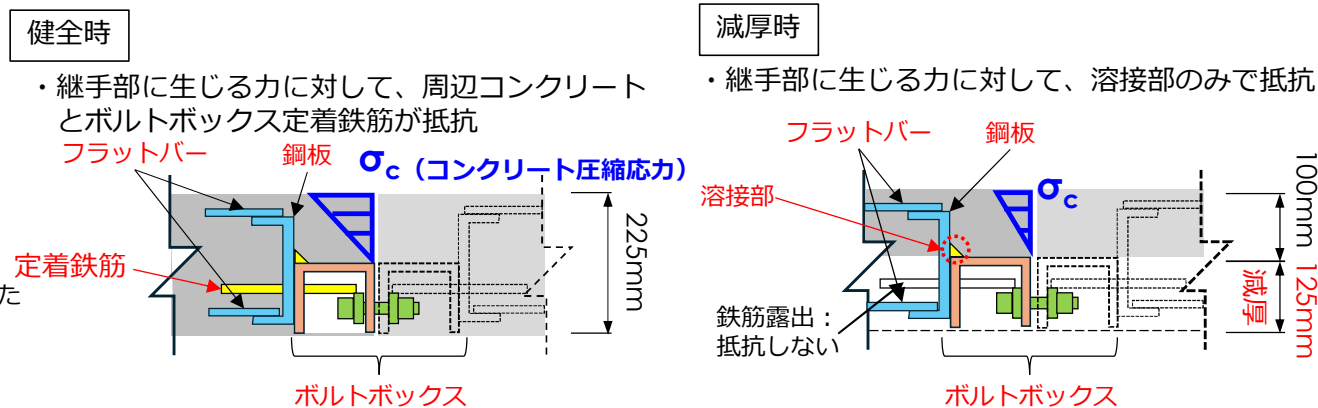
図5.16 セグメント間継手とRCセグメントの接続状況の変化

①RCセグメントがコンクリートの化学的腐食によって平均で100mm程度まで薄くなっていた状態で、構造解析を行ったところ、セグメント間継手が応力超過を起こし、セグメント間継手（ボルトボックス）の脱落が生じる結果※参考4となった。

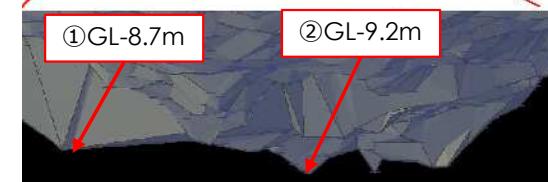
図5.18 レーザー測量による陥没穴の検証

陥没穴の土砂重量約5,000tに対して、下水道管内の堆積土砂重量約3,000tと処理場に漂着した累計沈砂重量約400tを加えた重量と合わせても陥没穴の土砂重量が多いことから、事故に至る前から土砂が流出していた可能性が高いと考えられる。

最大深さ約9 m

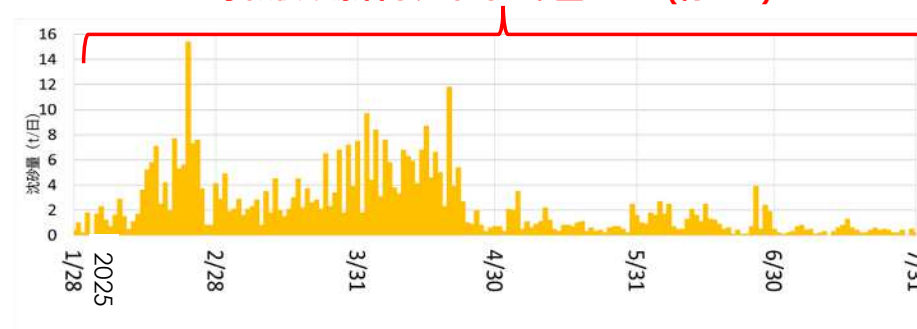
図5.19 事故後に処理場に漂着した累計土砂重量

事故後の漂着した累計土砂重量422t(約400t)

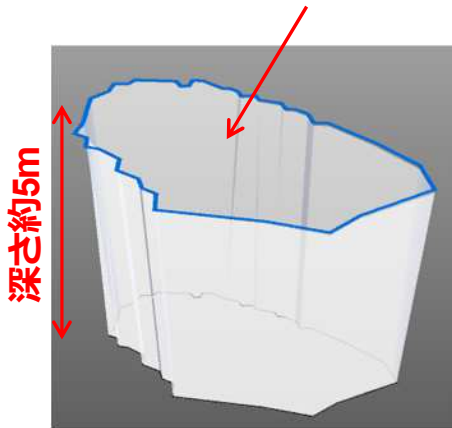
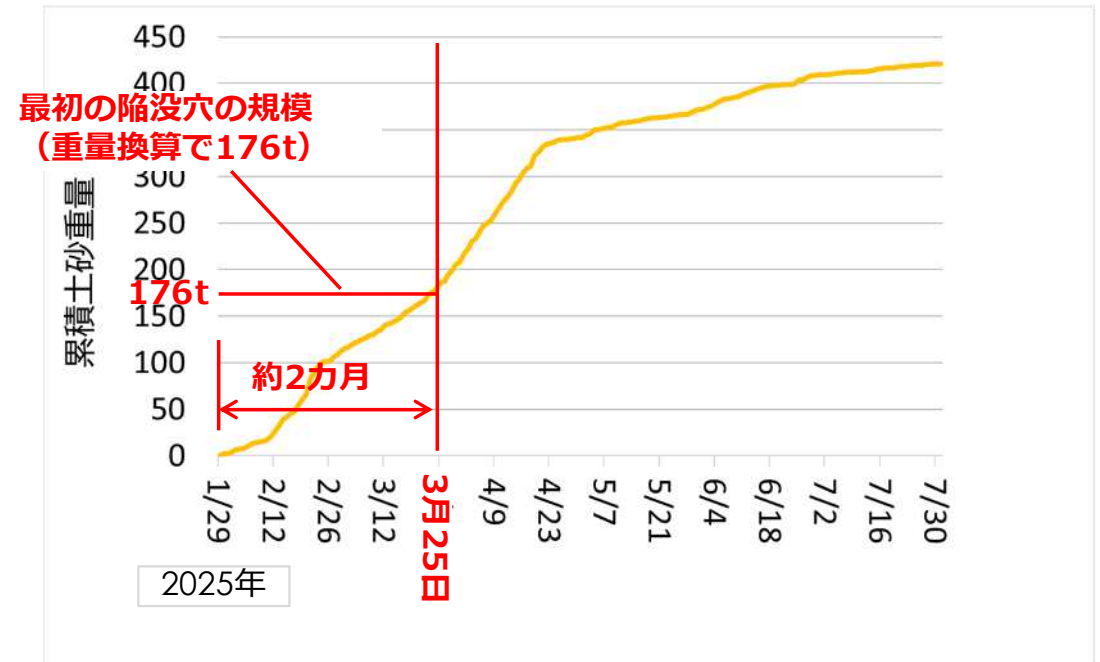
図5.20 事故後の累積土砂量

⑧シナリオ3では、下水道管の崩壊時に短時間で下水道管内に土砂が流出したことになり、最低でも初期の陥没穴の土砂量約110m<sup>3</sup>（重量換算で176t）の土砂が下水道管内に一気に流れ込むことになる。流出した土砂重量は、通常であれば陥没直後から数日で処理場に漂着するが、176tの土砂の漂着には事故から2か月近くが経過している。したがって、シナリオ3の可能性は低いと考える。

初期の陥没穴体積約110m<sup>3</sup>

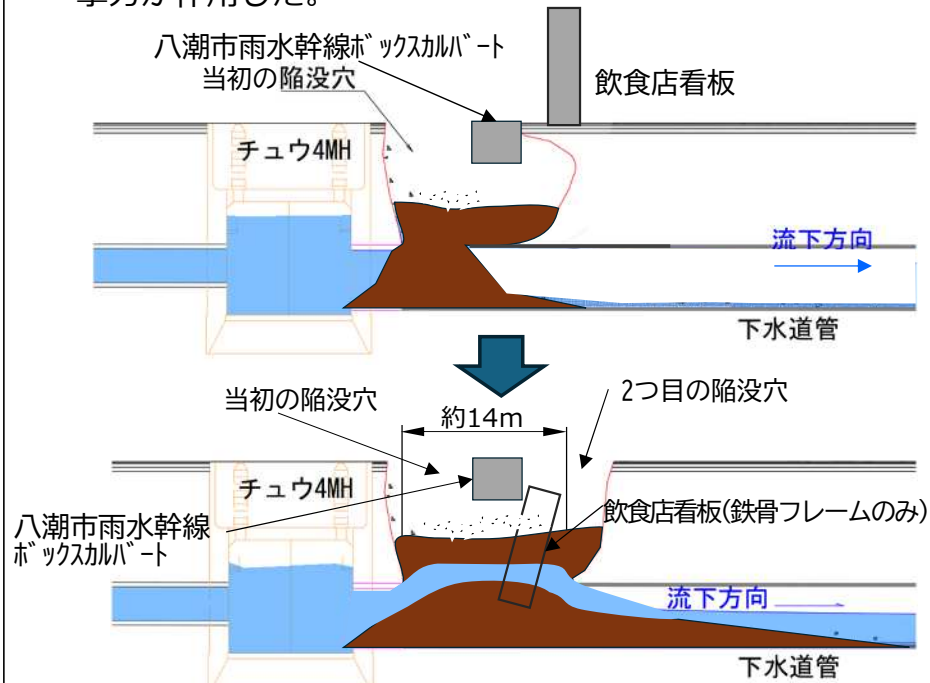
図5.21 陥没後に起きた大規模崩壊のイメージ

陥没後、下水道管は14mに亘って大規模に崩壊した。この原因として以下のことが考えられる。

- ①化学的腐食によって構造的な力が弱まっていた下水道管に作用する土水圧が空洞の拡大に伴い変化した。
- ②陥没に伴う舗装材の落下による衝撃力が作用した。
- ③八潮市雨水幹線のボックスカルバートや飲食店の看板の落下による衝撃力が作用した。
