擁壁・のり面等被害状況調査・ 危険度判定票作成の手引き

令和4年11月

被災宅地危険度判定連絡協議会

擁壁・のり面等被害状況調査・危険度判定票作成の手引き

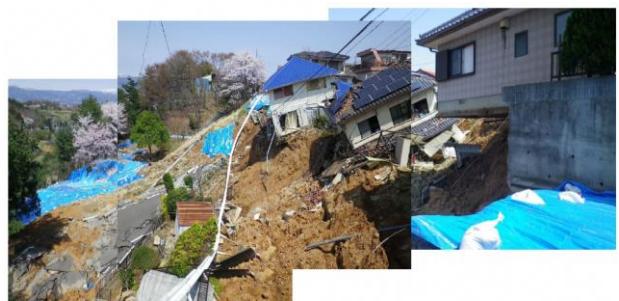
(d)液状化による側方流動

写-3 宅地地盤の被害事例

- ①宅地地盤全体に及ぶ被災が確認された。
- ②個々の宅地被害状況を整理すると、亀裂の方向などに連続性がある。
- ③宅地地盤ののり尻に隆起が認められる。(写-3(a)参照)
- ④宅地地盤の斜面上、のり肩及びその後方に亀裂が認められる。(写-3(b)参照)
- ⑤大量の湧水が認められる。
- ⑥長い距離に及ぶ擁壁のハラミ、水平亀裂が認められる。
- ⑦各宅地の滑りが沢筋状に連続し、側方移動し、谷埋盛土崩壊状態である。(①の形態も含む)
- ⑧数戸の宅地を巻き込む大規模かつ斜面全体の崩壊で、腹付け盛土崩壊状態である。(①の形態。③、④はこの前段の状態)(写-3(c)参照)
- ⑨液状化による宅地地盤の崩壊が広範囲に広がっている。また、側方流動の状態を示す。(写-3(d)参照)
