第6回埼玉県災害対策本部会議

流域下水道管の破損に起因する道路陥没事故について

八潮市道路陥没事故 バイパス工事・掘削工事（土木的措置）の概要

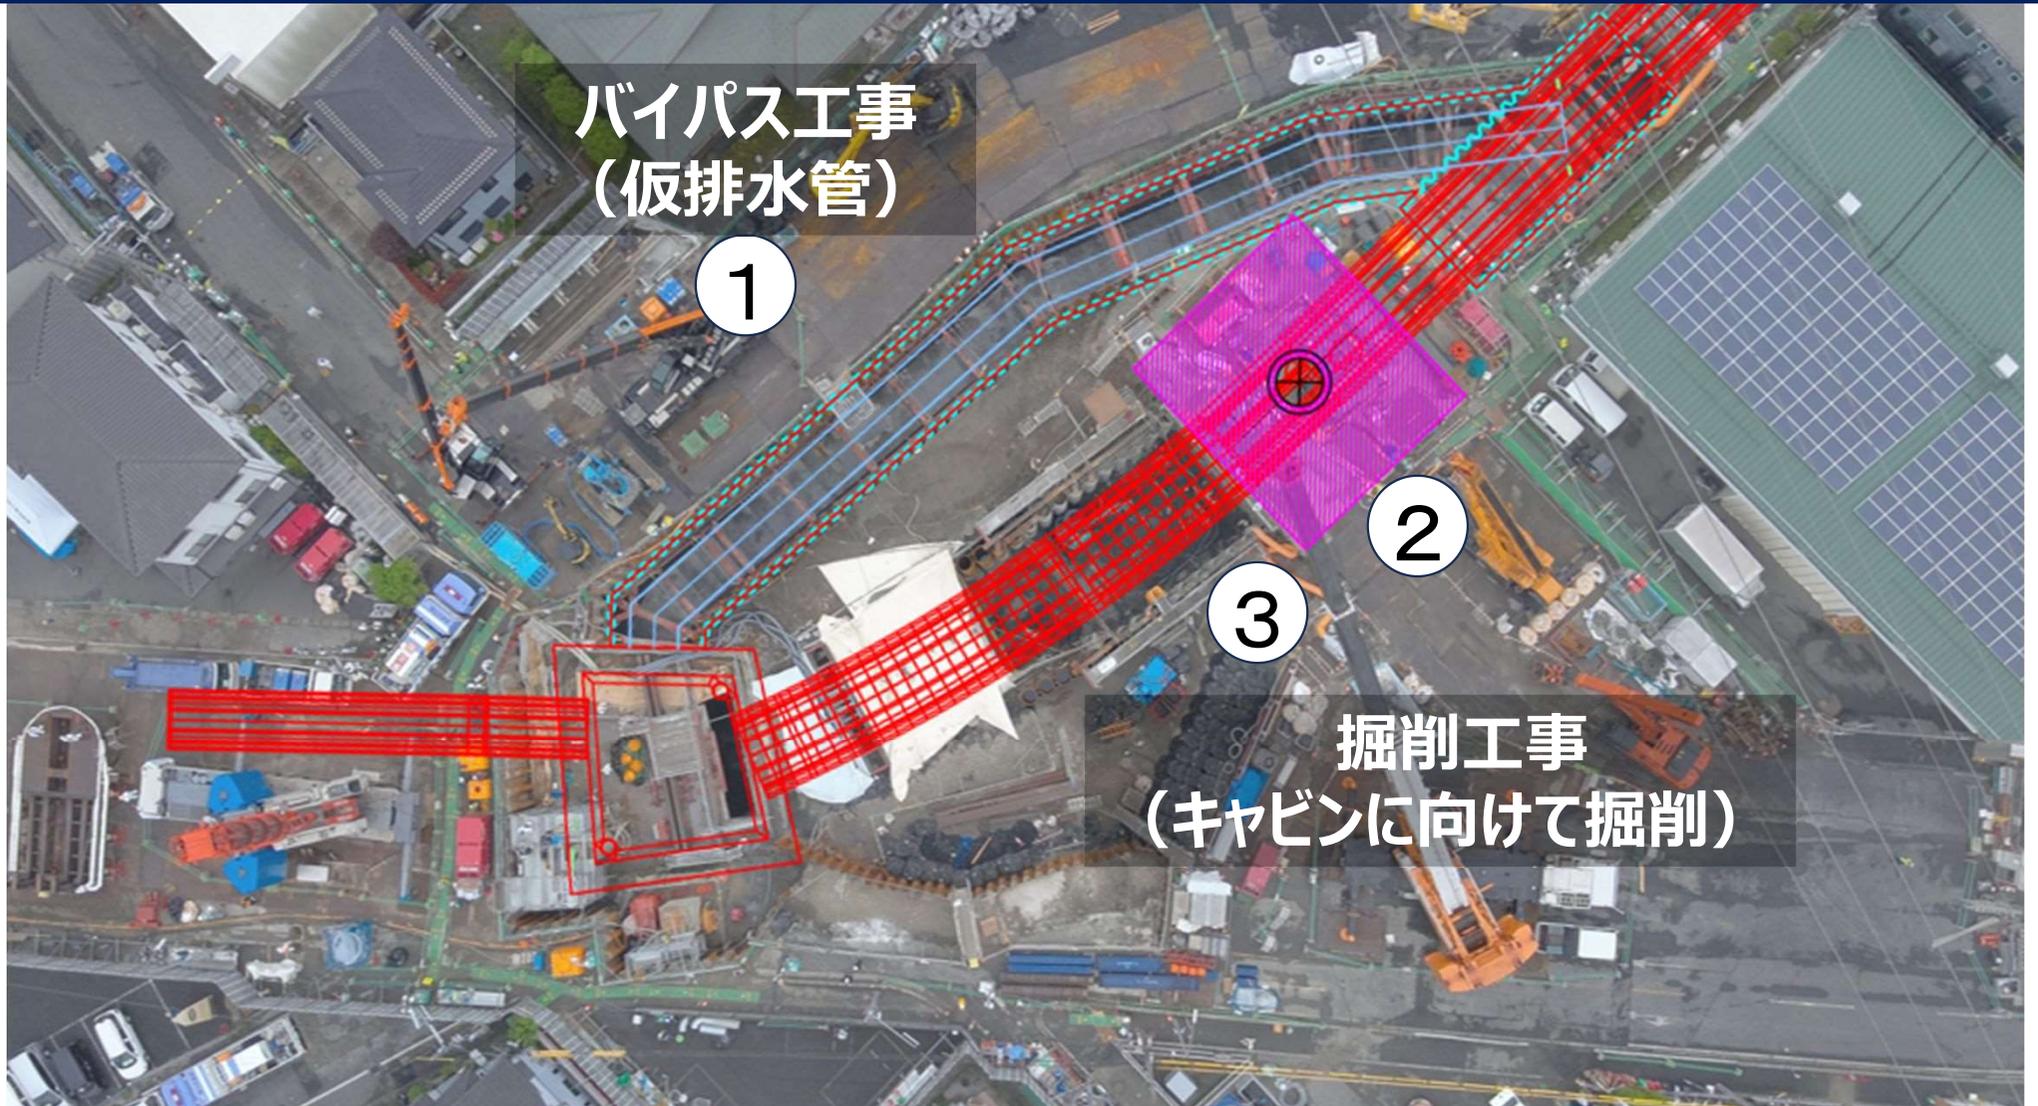
- (1) 国土技術政策総合研究所、日本下水道事業団、日本建設業連合会、埼玉県建設業協会の協力をいただき、今後の復旧方針について検討。がれきの撤去、スロープの復旧・強化、鋼矢板の設置等を実施。地上から削孔し管渠内を常時監視できる体制を構築。
- (2) 土木の措置によりキャビンへのアクセスを行うことを決定。工法については、一旦バイパスとなる仮排水管の設置により下水を迂回させつつ、キャビンに向けて掘削を進める方針。仮排水管によるバイパス工事が完了し、排水の切り替え作業を準備中。キャビンに向けての鉛直方向及び上流側から掘削工事を引き続き実施中。
- (3) 4月23日に第3回の復旧工法検討委員会を開催し、破損した下水道管の復旧工法や、今後の抜本的な対策として検討を進めている複線化について、ご意見等を伺ったところ。いただいたご意見等を生かしながら、今後、破損した下水道管の復旧を進めるとともに、引き続き複線化の検討を進める。
- (4) 通学路の安全対策について、3月27日に陥没箇所から半径500mの範囲における通学路の安全点検を行い、4月5日までに合計18箇所の交差点において、埼玉県警と連携し、交通安全対策工事を実施。また、近隣小・中学校の新学期開始にあわせ、生徒や保護者に対し、道路陥没箇所周辺の交通規制状況や工事用車両通行ルート及び交通誘導員の配置に関するお知らせを配布。
- (5) 陥没箇所周囲の地盤改良等の対策工事が完了したため、避難区域を2月19日（水）9時から解除。また、2月22日（土）に周辺住民の皆様を対象とした工事説明会を開催。現場に近接し、特にご迷惑をおかけしている方々には、個別に丁寧に対応中。
- (6) 関東地方整備局の協力をいただき、下水道の使用自粛と同程度の効果を得るチュウ4マンホールからチュウ3マンホールへの汚水の迂回を2月12日（水）から実施中。さらに、排水ポンプ・排水管の増設によりチュウ4マンホ
