# 社会福祉施設における 労働災害防止のために 好事例集

厚生労働省 都道府県労働局 労働基準監督署

(一社)日本労働安全衛生コンサルタント会

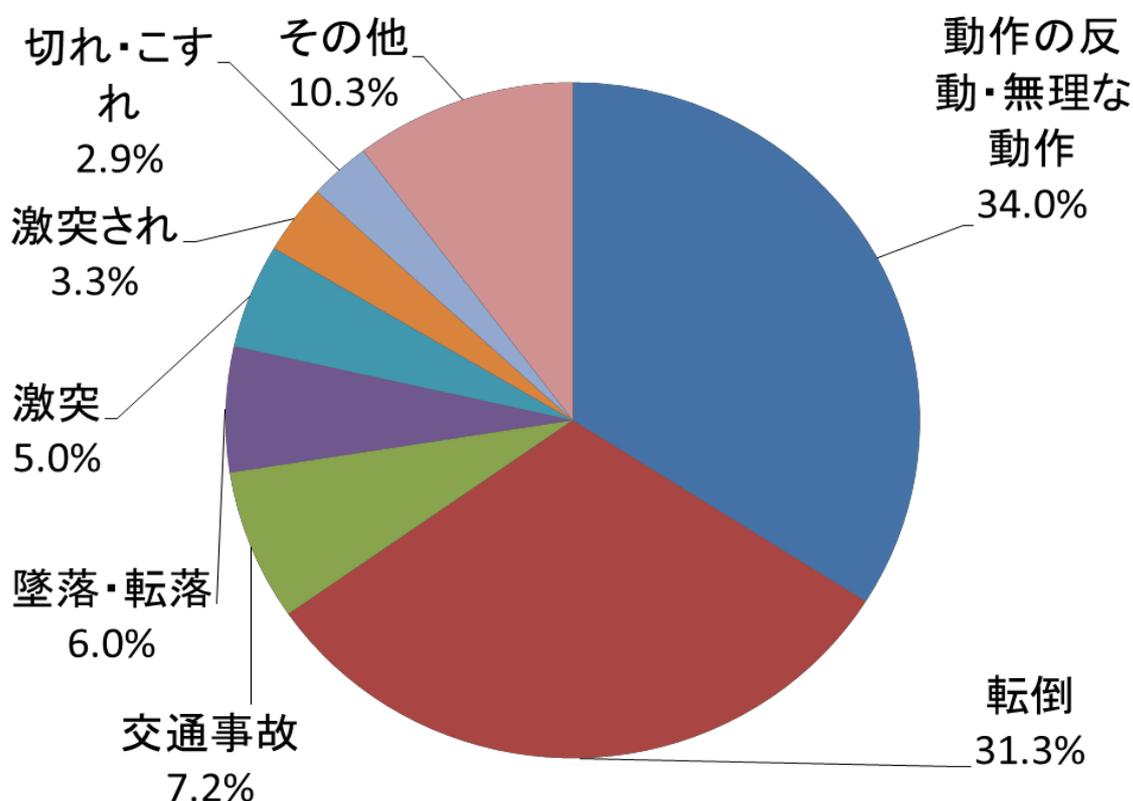
図 社会福祉施設における原因別労働災害発生割合（平成26年・休業4日以上）

社会福祉施設で発生した労働災害を事故の型別に見ますと、施設利用者の移動介助中等の「動作の反動・無理な動作」と入浴介助中等の「転倒」災害で全体の3分の2以上を占め、交通事故、墜落・転落などが続きます（図参照）。

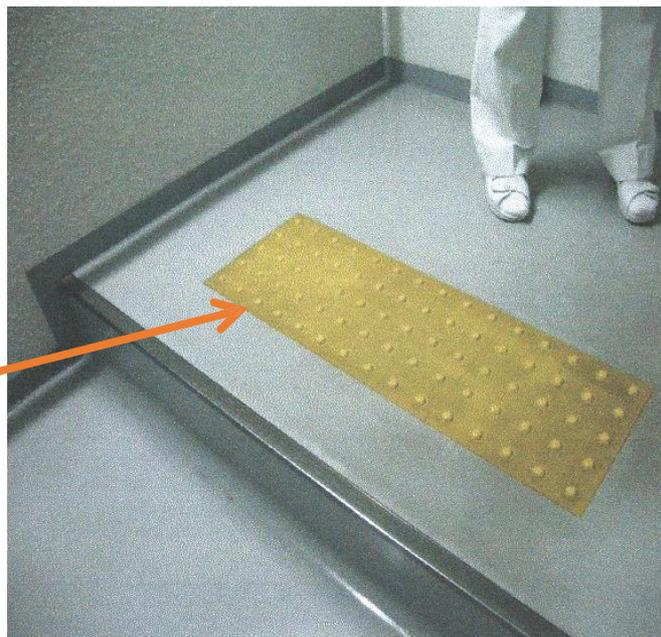
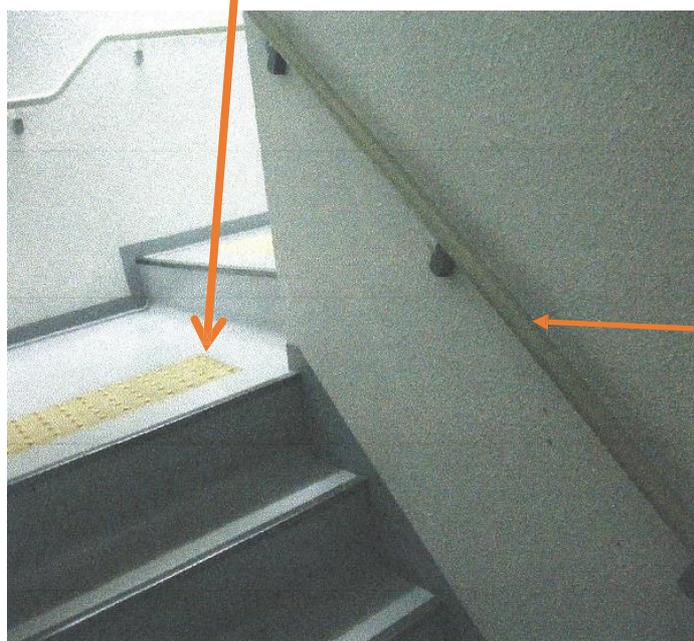
階段の上・下に滑り止めマットを設置するとともに、階段には手すりを設けている。

滑り止めマット

手すり

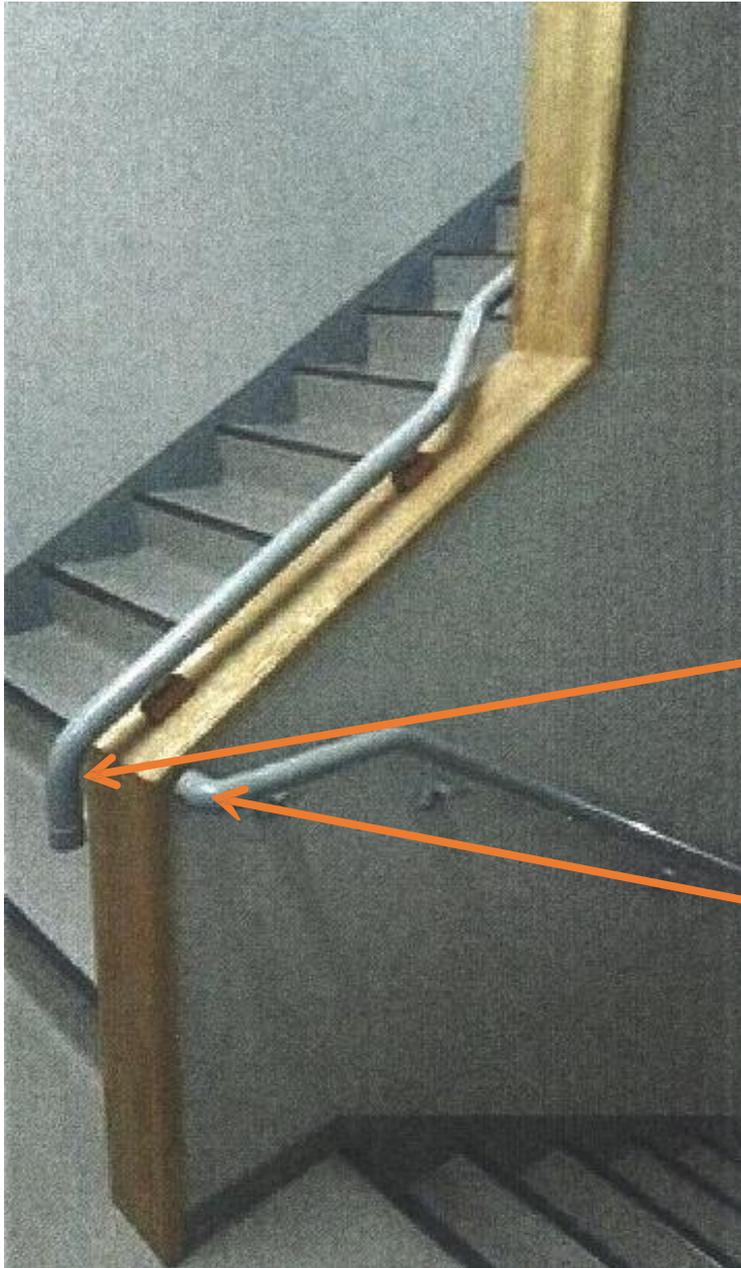
- 階段に手すりを付けている。
- 手すりに衣服が引っかからないように手すりの端は、内側や下向きとなっている。

端が下向き

端が内向き

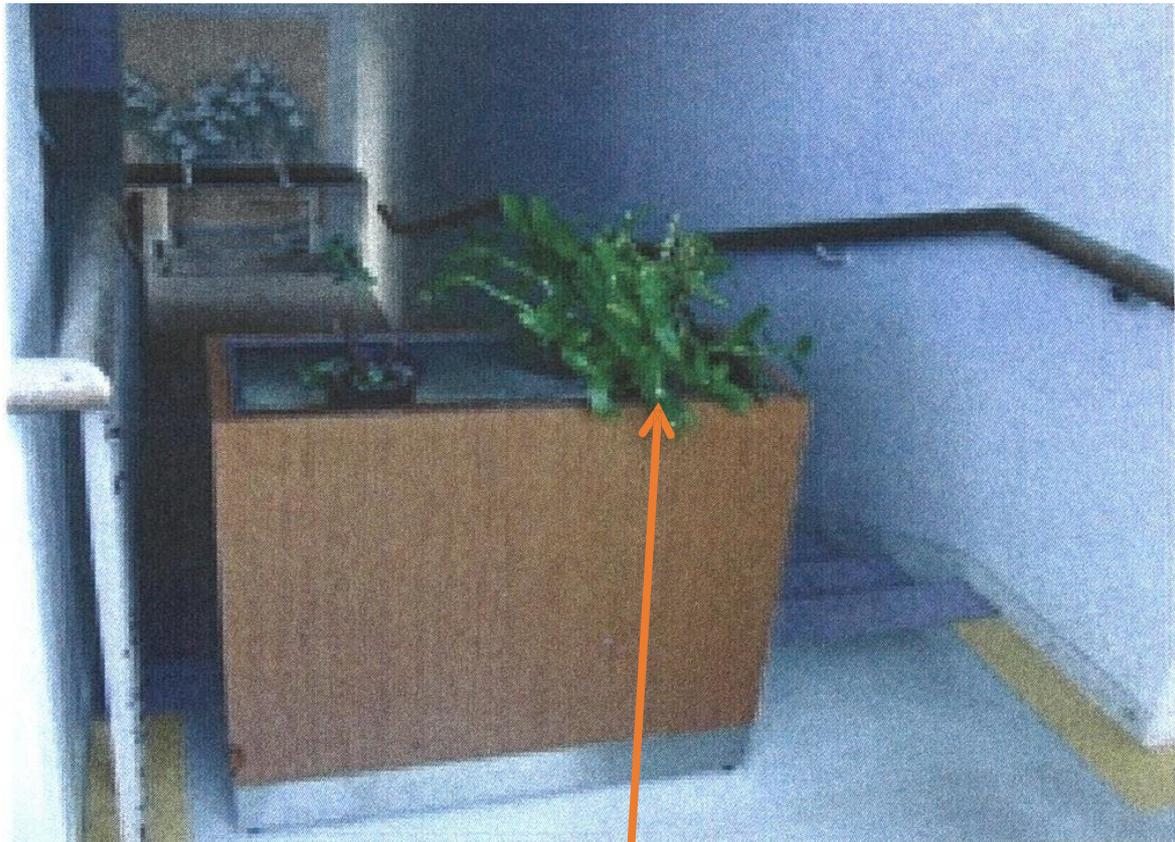
- 施設内の規程により、階段を降りるときは、一旦停止を励行することを決めているが、それを確実に励行させるために、階段の降り口に花壇を置いて、通行する人に意識させ、一旦停止させている。

花壇

当番を決めて花に水をやること、花は季節により取り換えている。

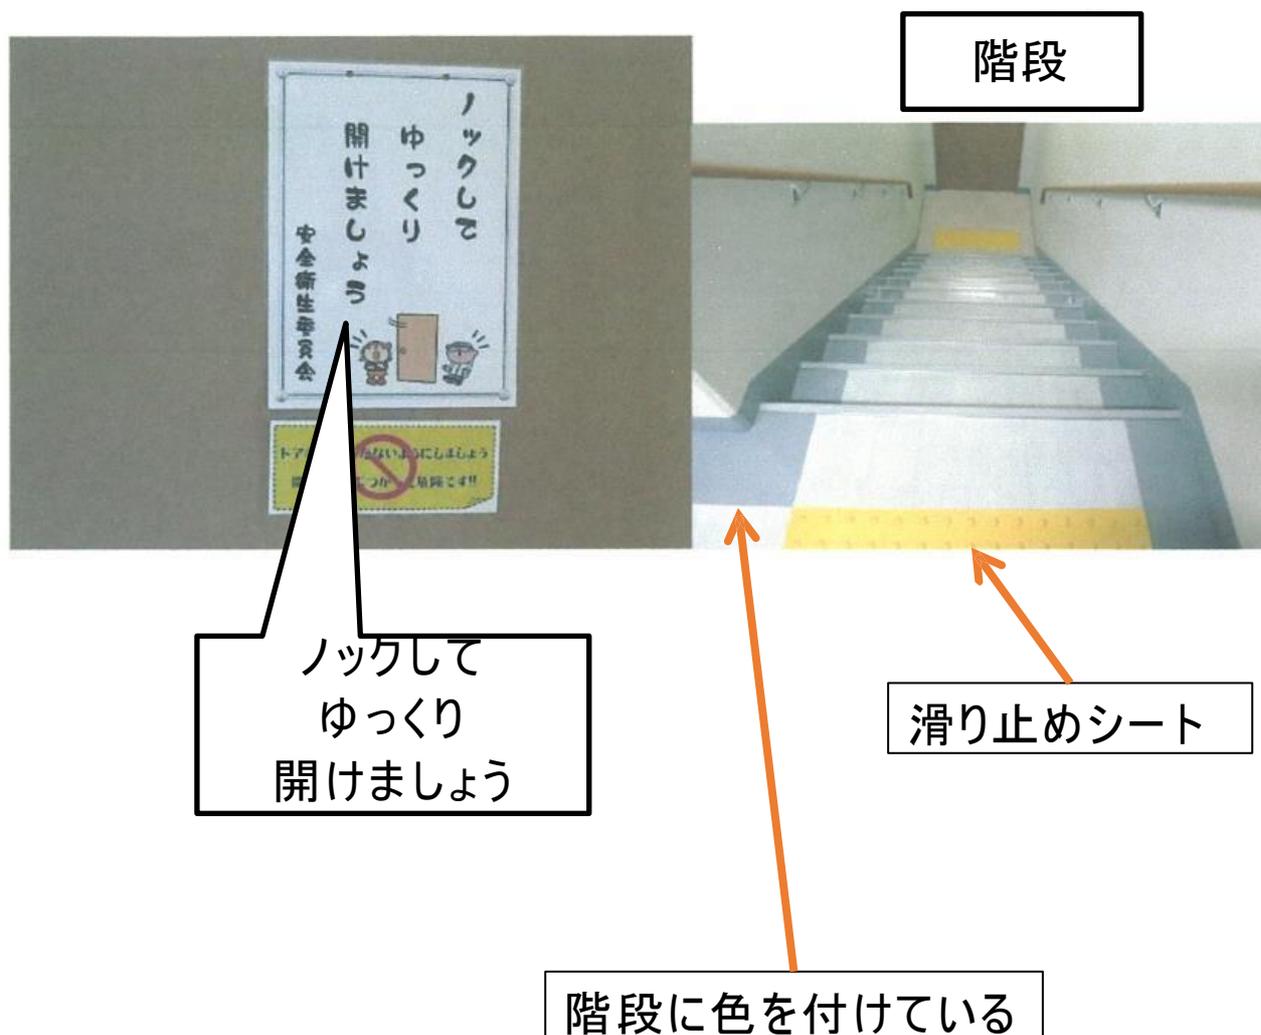
- 階段の踏み外し防止のため階段に色を付けている。
- 階段の先にある扉には開閉時の衝突を防止するため、注意喚起(見える化)している。

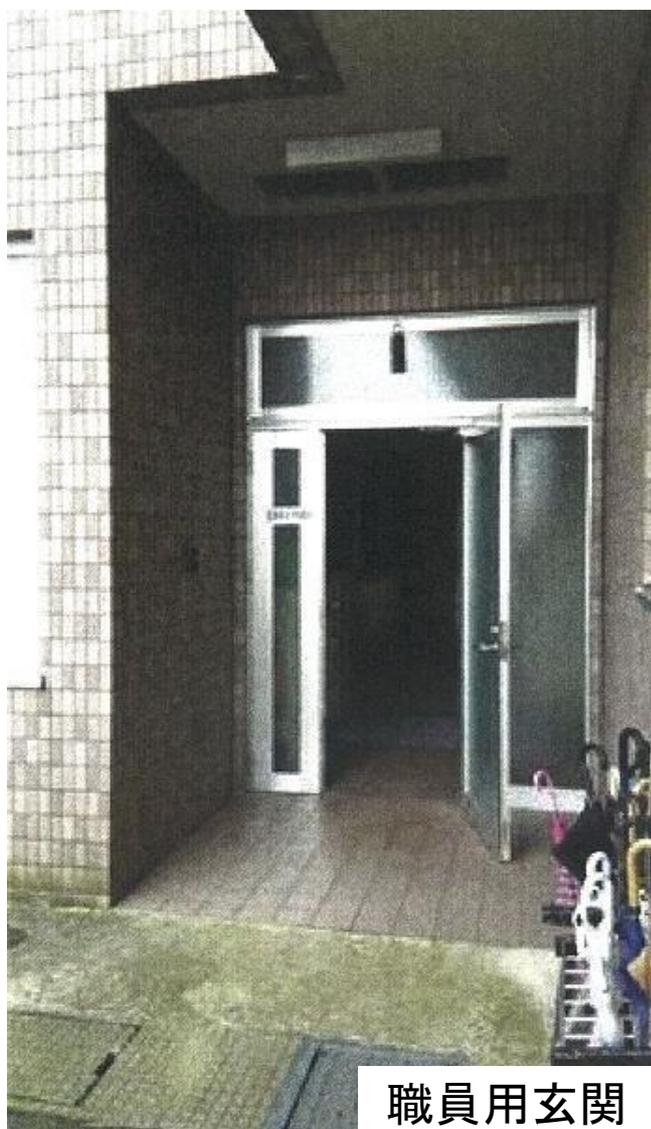
職員用玄関

- 職員用玄関の段差をなくしている。
- 玄関の入り口の上には屋根があるため、雨が吹き込まない。
- ぬれ防止のマットが設置されている。

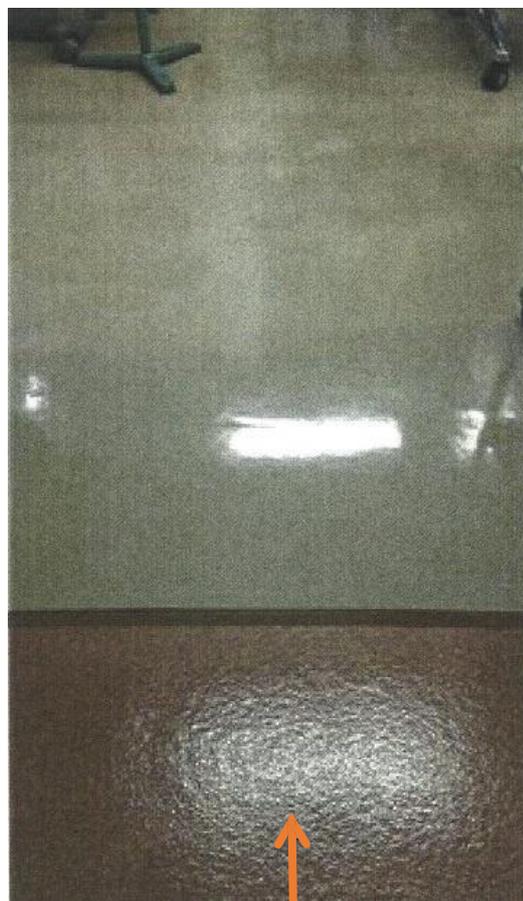
廊下・床・部屋の全体を滑りにくい素材としている

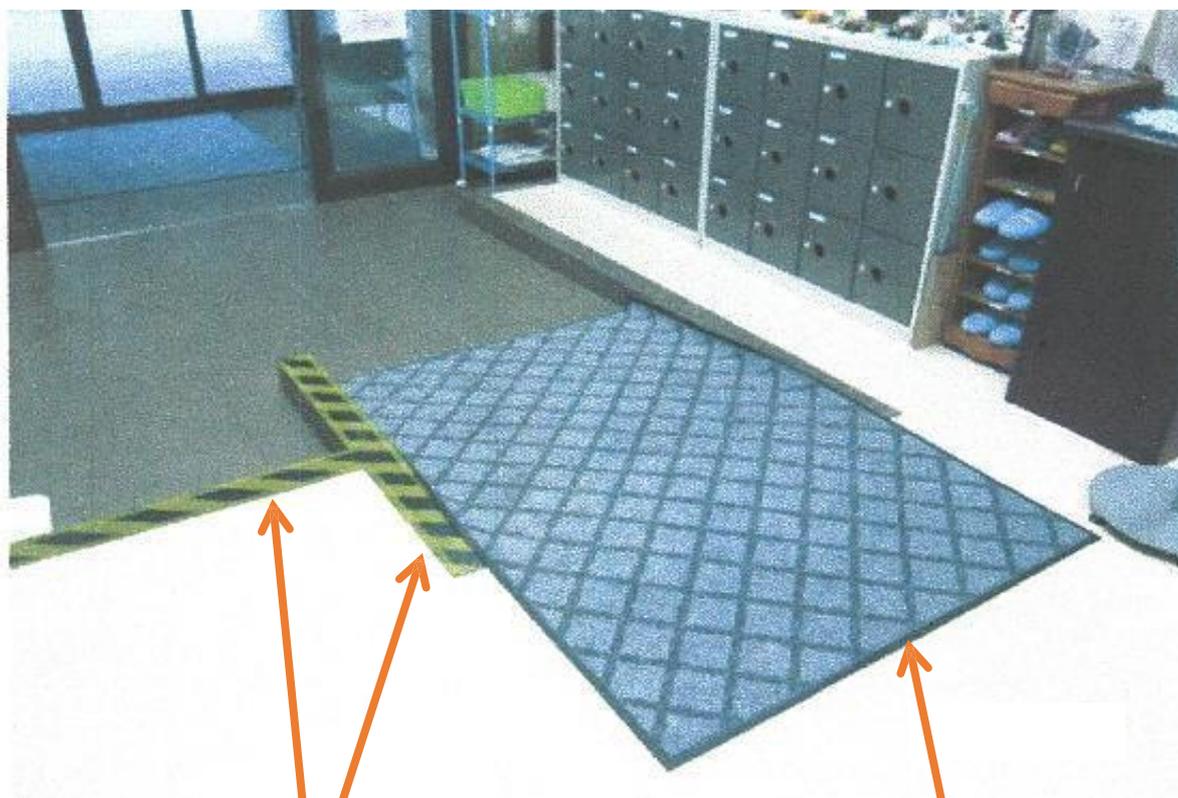
- 玄関の車椅子用スロープに滑り止め付きマットを敷いている。
- 段差解消のため、マットを使用しているところが多いが、完全な滑り止め付きマットを使用しているのは少ない。

段差注意のテープ

滑り止め付きマット

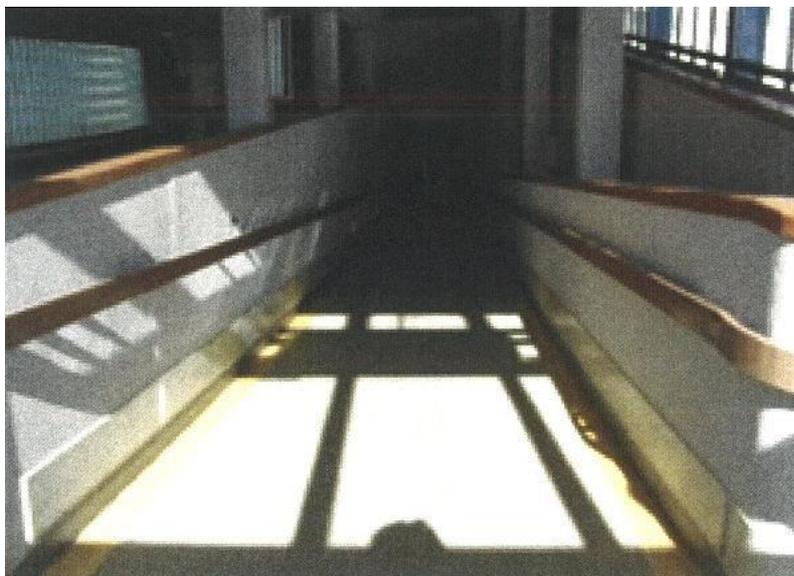
長いスロープの  
両側に手すりを  
設置し、手すりの  
角を丸くしている。

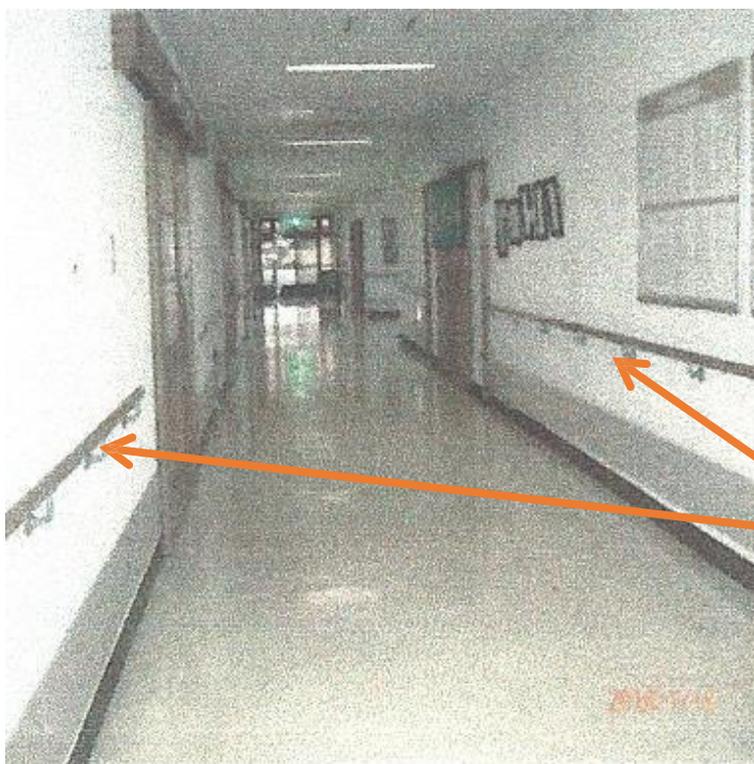
廊下を整理・整頓  
することにより躓く  
ことによる転倒防  
止

手すり

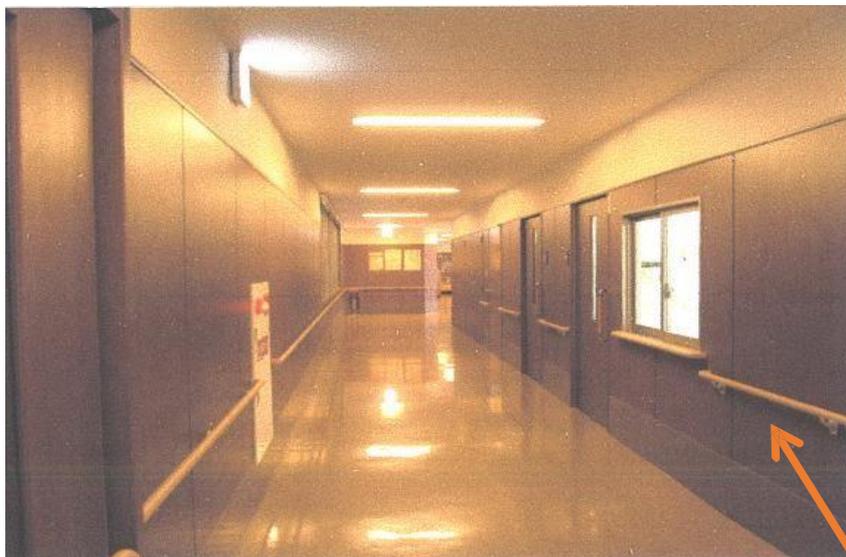
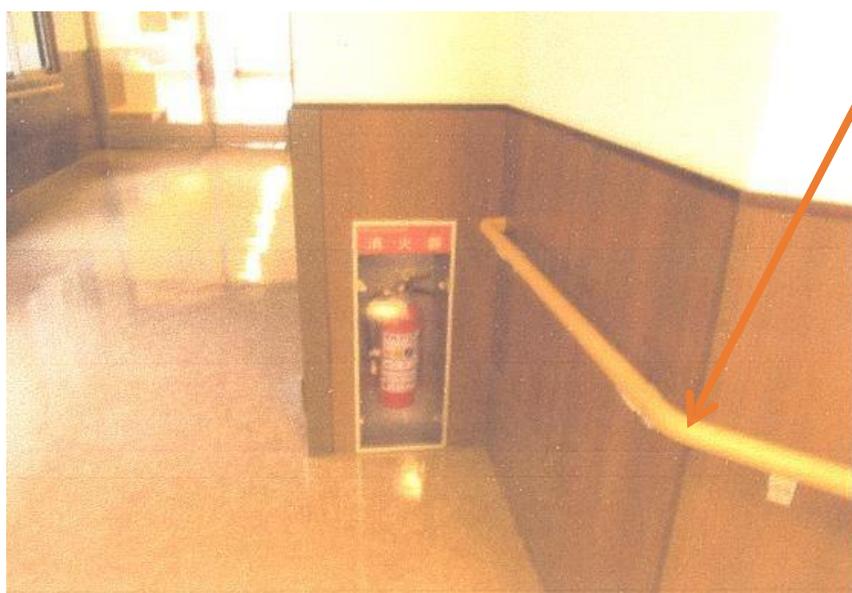
- 廊下の整理・整頓に努め、障害物を除いて躓きによる転倒防止を図っている。

手すり

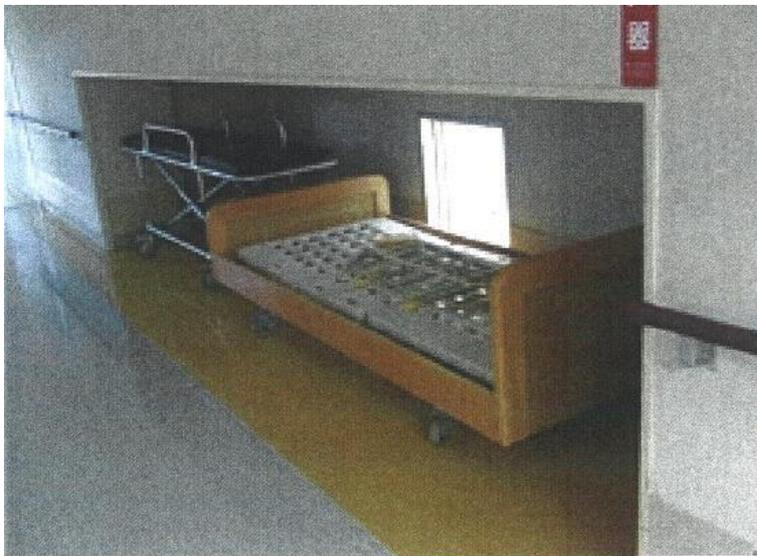
使用しないベットは  
通行するスペースに  
はみ出さないように  
置く。

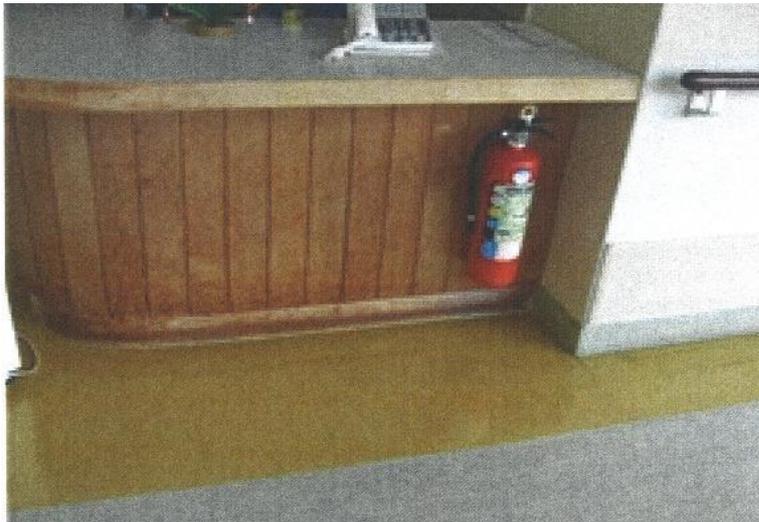
消火器が通行する  
スペースのはみ出  
さないように置く。

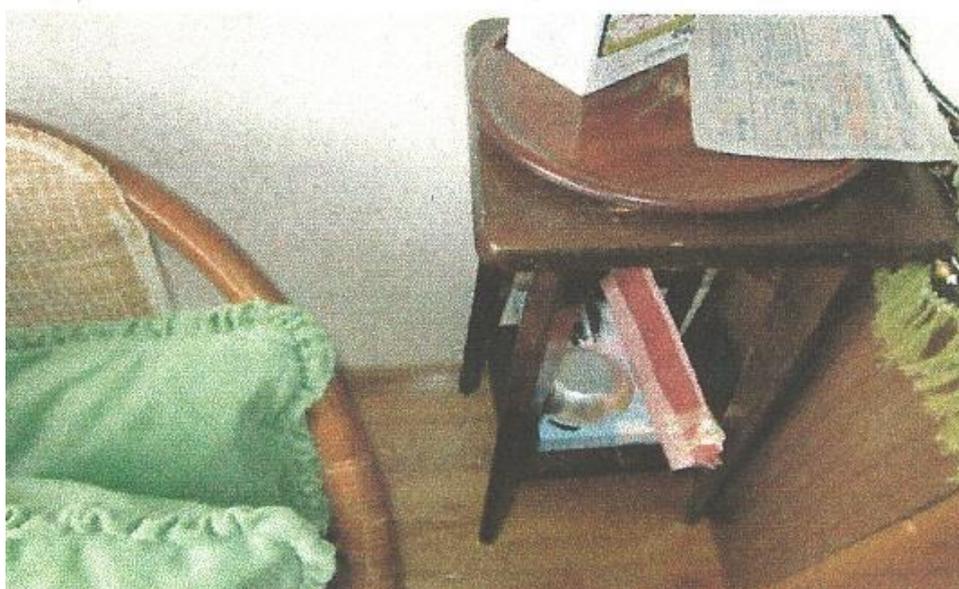
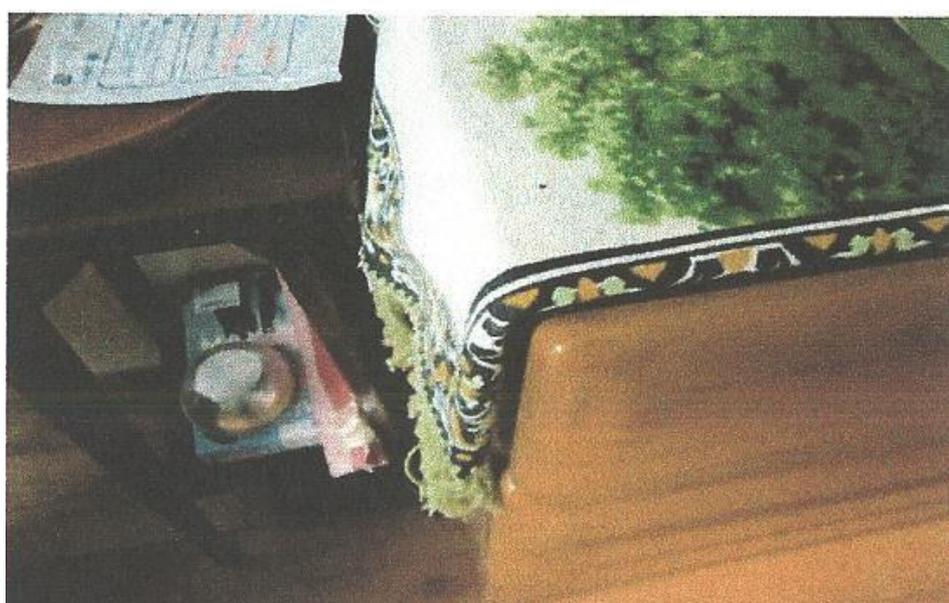
居室のすべての床を滑り止めとしており、家具類は、角を丸くしている。

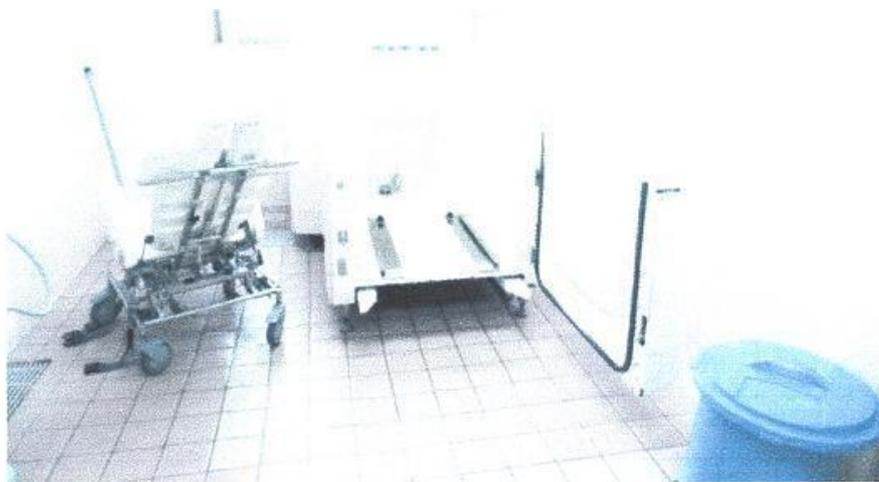
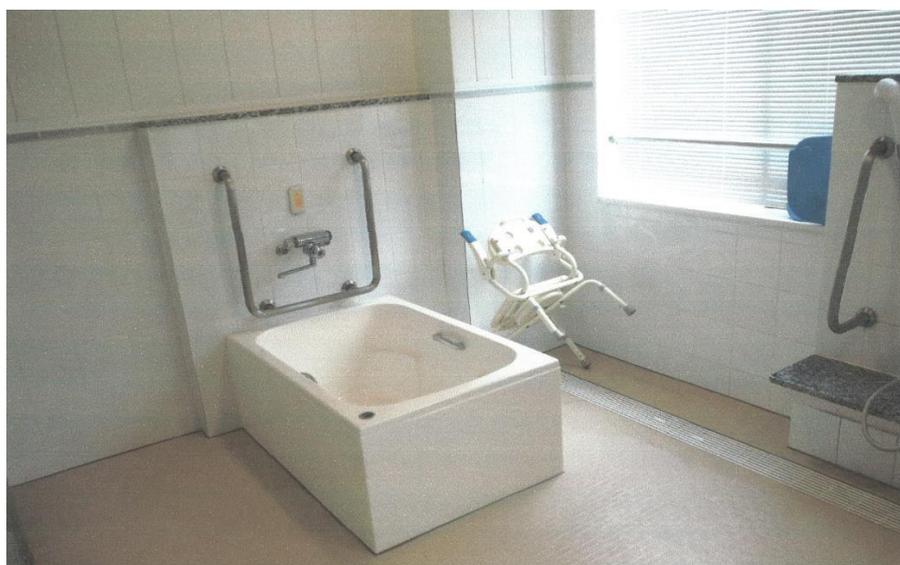
いずれの事例も浴室の床を滑り止めの材料にして転倒防止を図っている。

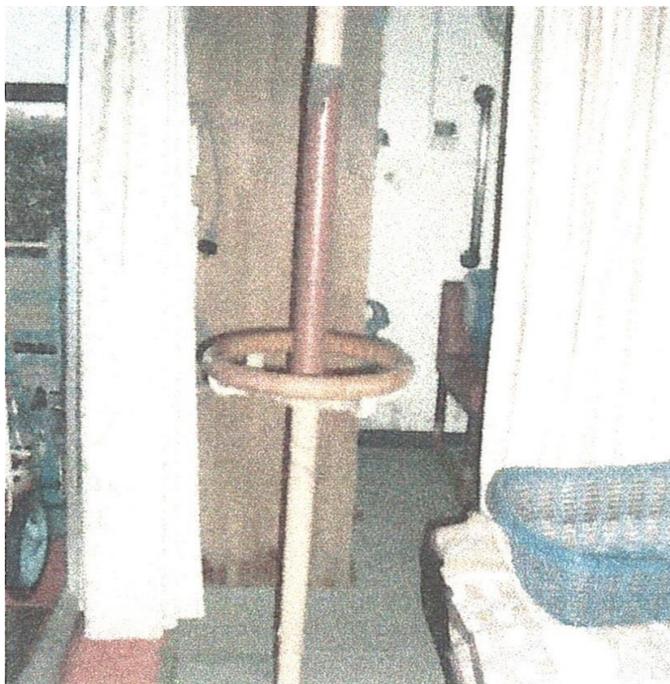
- 浴室の隣にある着脱室に着替えの際に使用する手すり(施設の利用者がこれつかまって立ち、介護者が着替えを手伝う)→ 転倒防止のため。

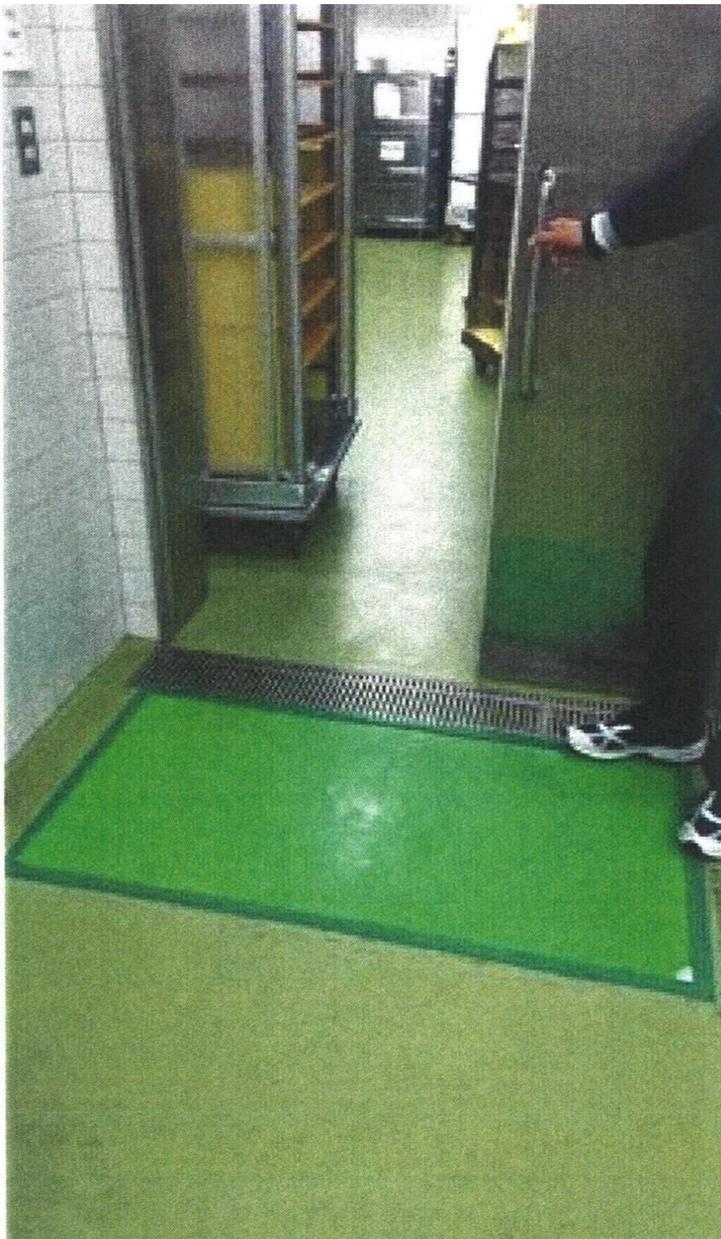
厨房から外部への濡れを防止するために出入り口にマットを置き、そのマットを粘着テープで固定している。

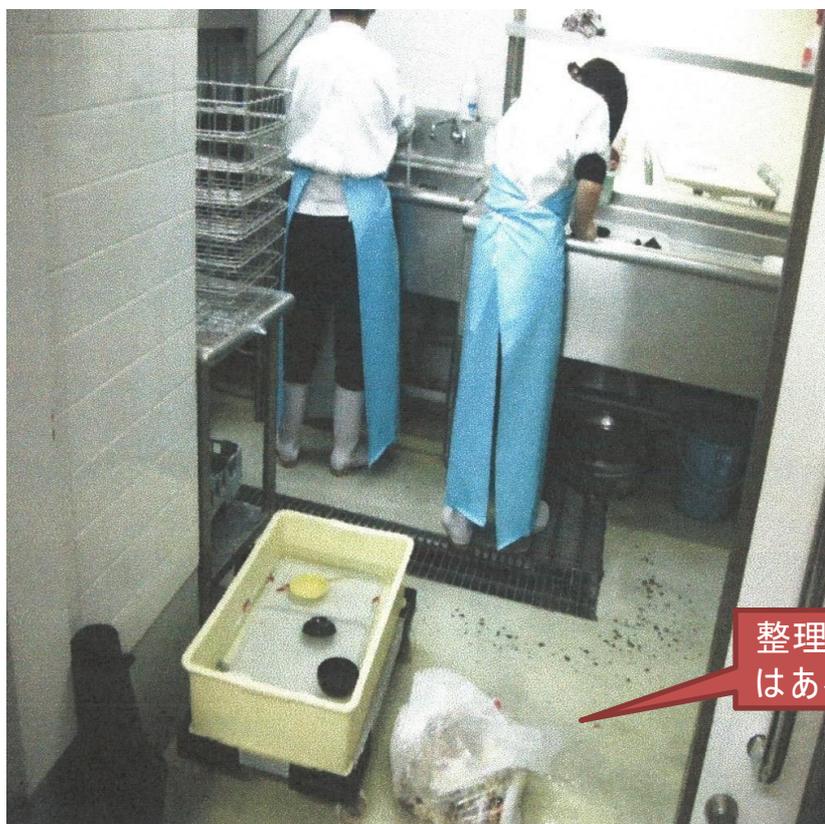
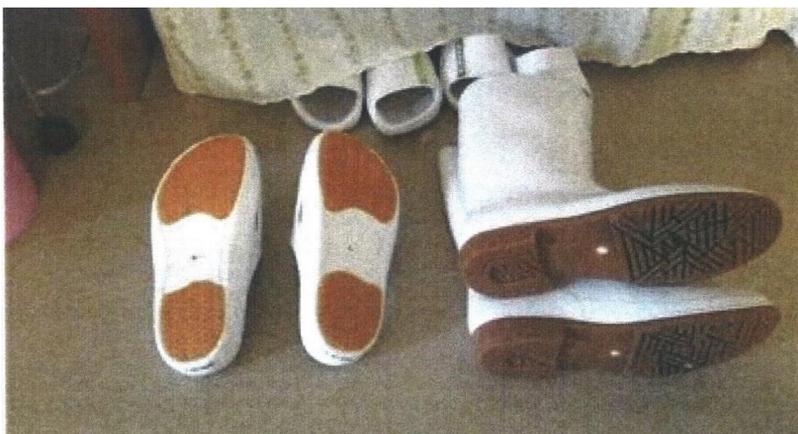
使われている滑りにくい靴

厨房用の滑りにくい作業靴を履いている。

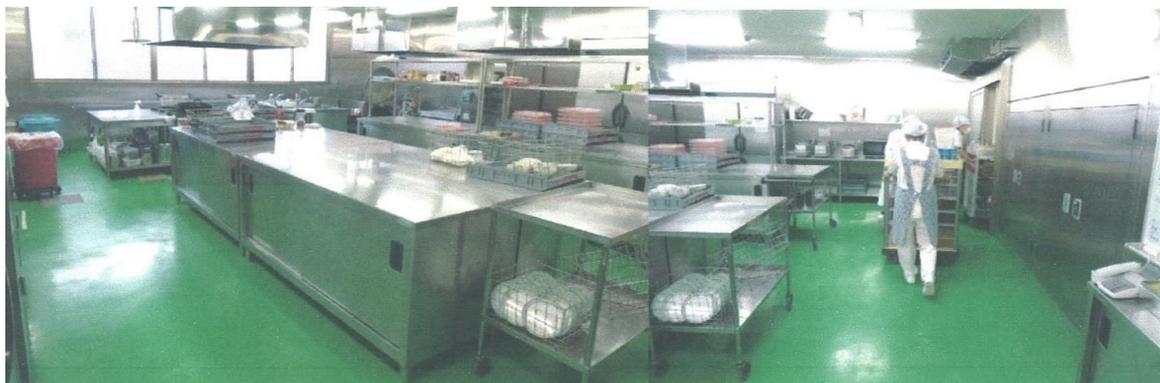
床をぬらさないドライシステムの厨房（排水溝はない）

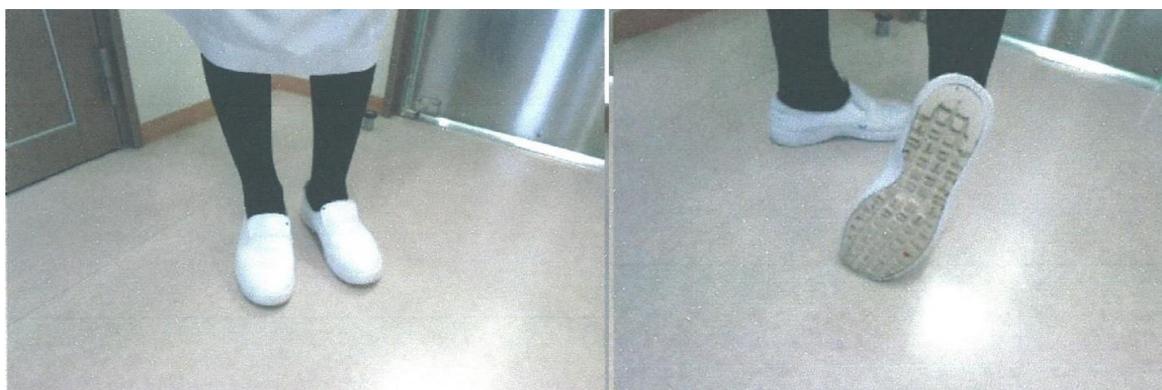
滑りにくい作業靴の使用

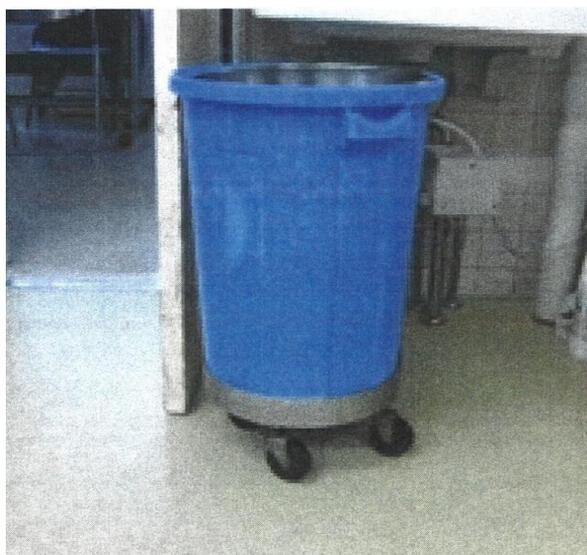
- 調理室のゴミ入れには、すべてキャスターが着いており、容易に移動できる。

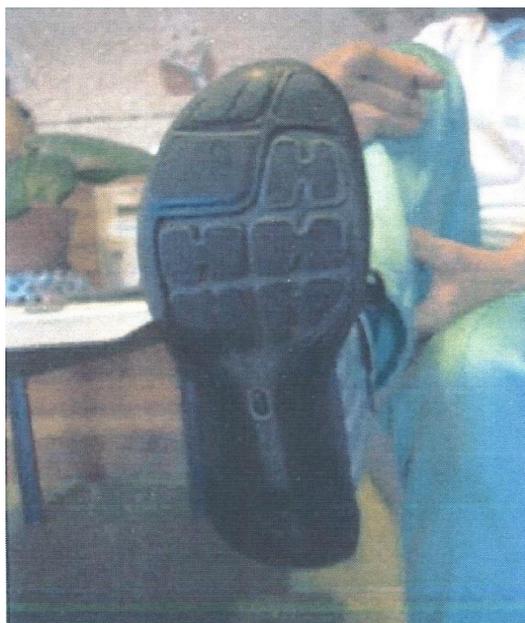
- 転倒防止のため、特に滑りにくい靴を使用している。

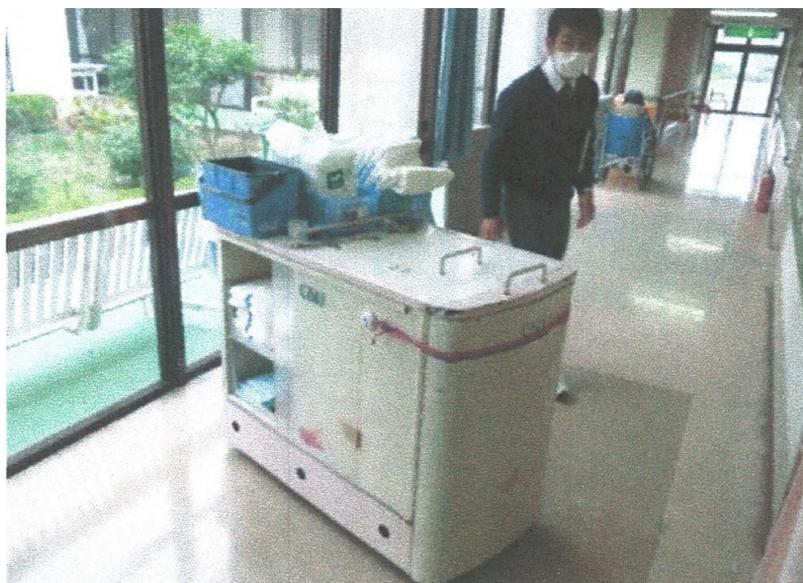
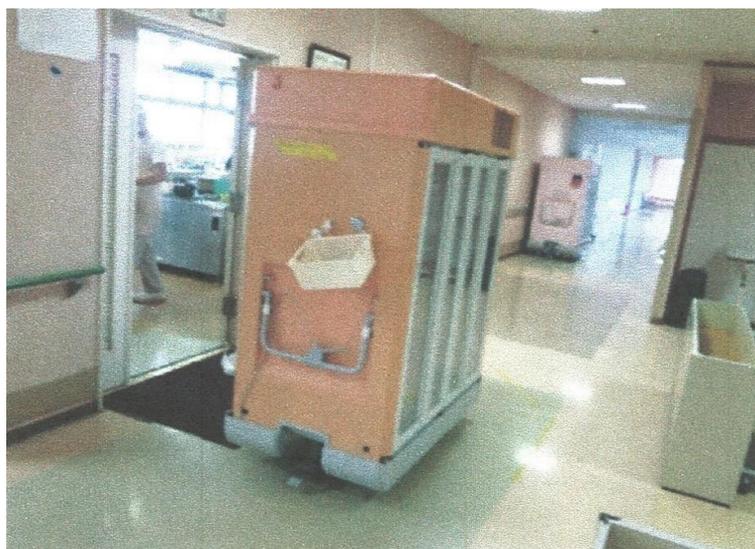
- 各種の CART の導入により、作業者の負担軽減と作業能率の向上が図れた。

汚物回収カート

配膳カート

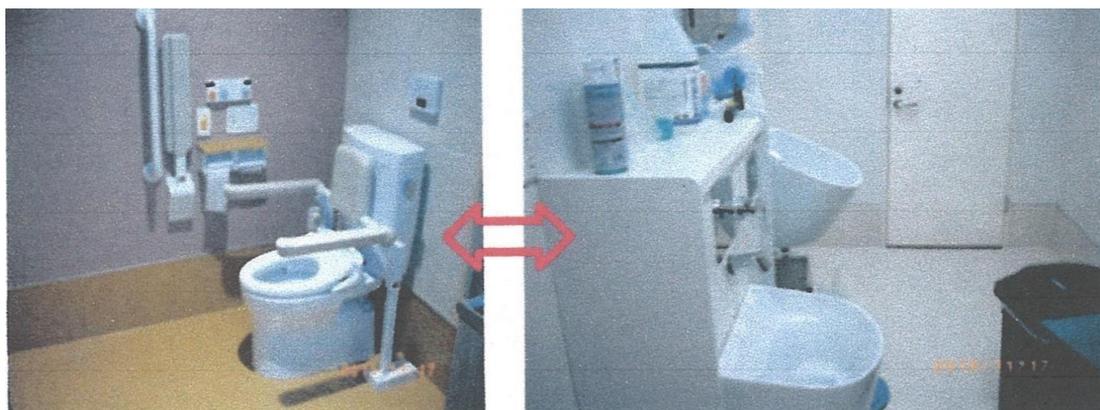
- 施設入居者の介護用トイレと汚物処理場を隣接させることにより、介護職員の労力低減を図り、腰痛予防につながった。

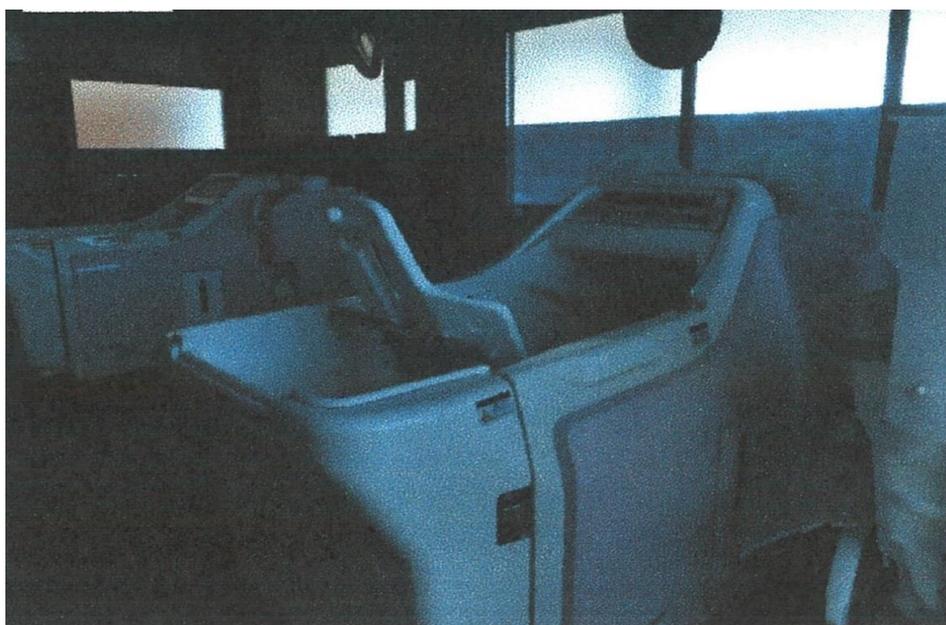
- 入浴温度および入浴時間の制御できる機械浴を導入して介護職員の労力の低減を図っている。

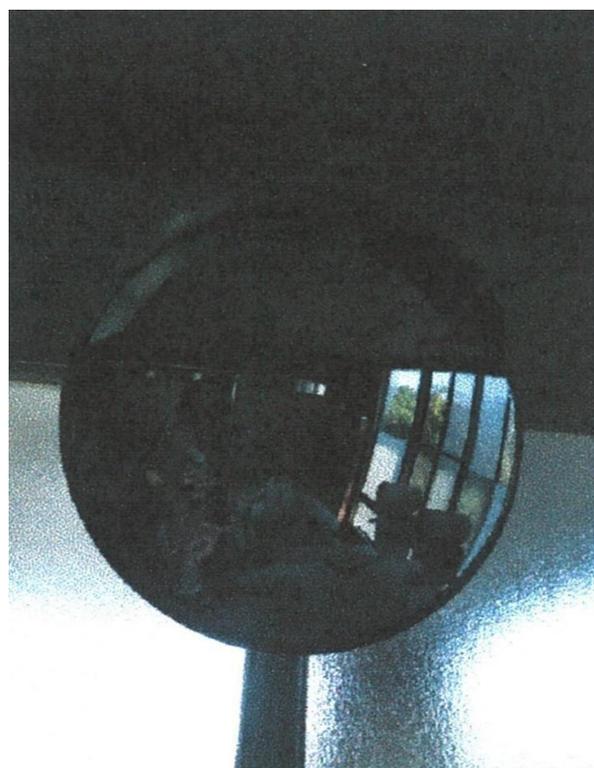
- 機械浴には、入浴者が不安を抱かないようにミラーを設置している。

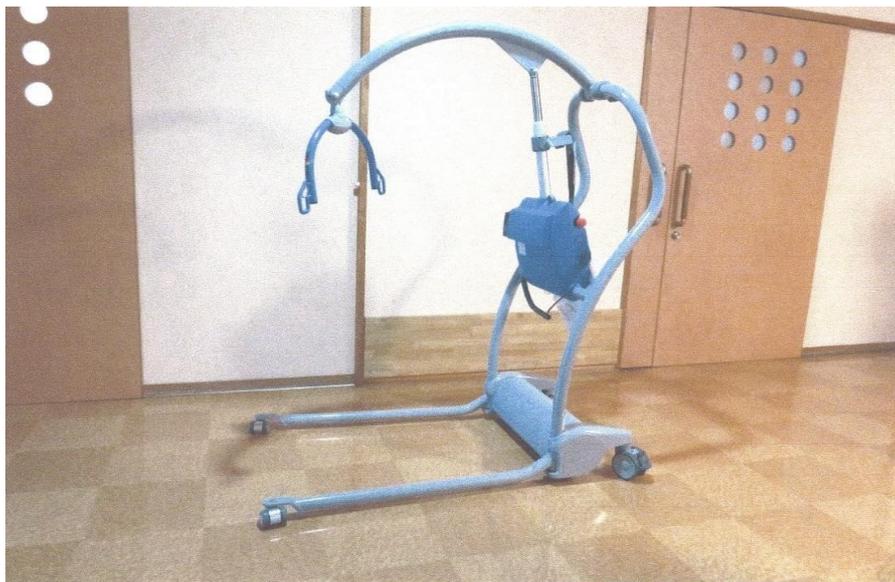
- 突起物の少ない移動用リフト車を採用して、作業者の労力の低減を図っている。

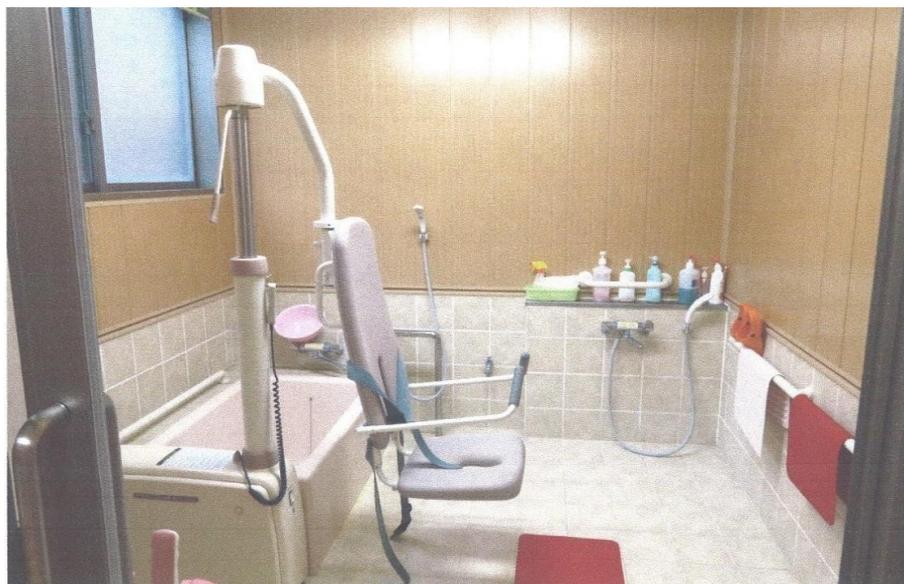
- リフト付き入浴槽を導入して、省力化・腰痛防止を図っている。

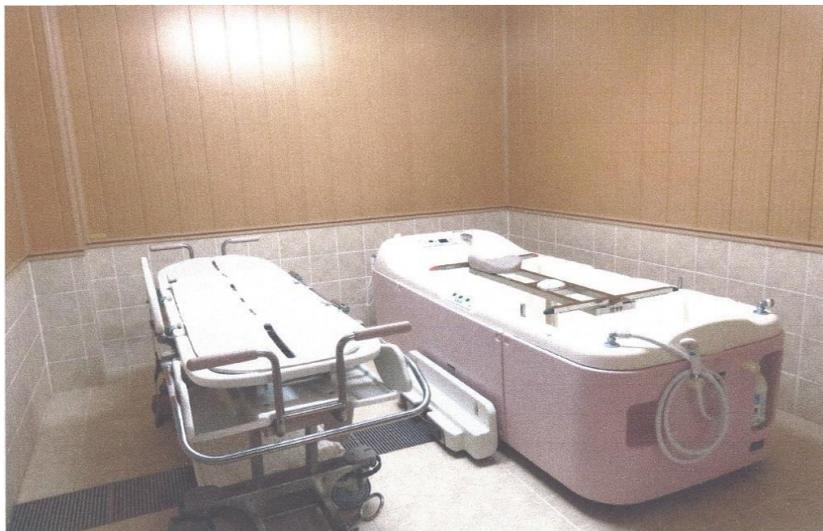
昇降式入浴器

- この施設では、他に昇降式入浴槽および側壁昇降式入浴槽等の最新の設備を導入して、省力化と腰痛防止を図っている。

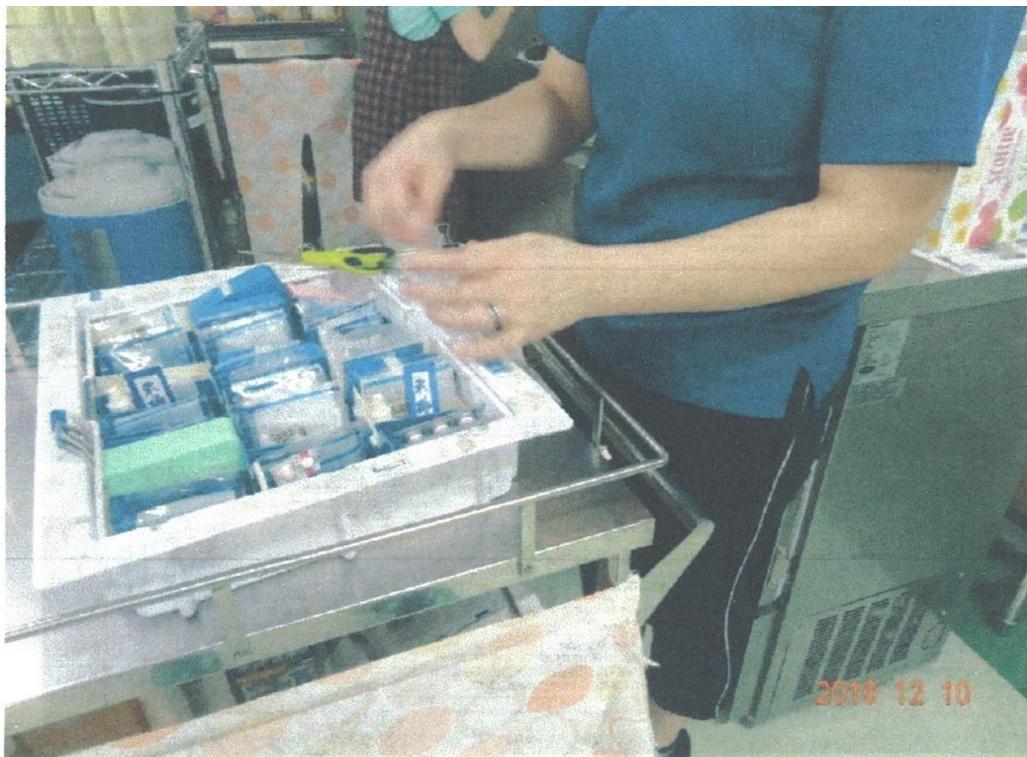
- ・ 作業台高さを調節して、疲れの少ない作業姿勢としている。

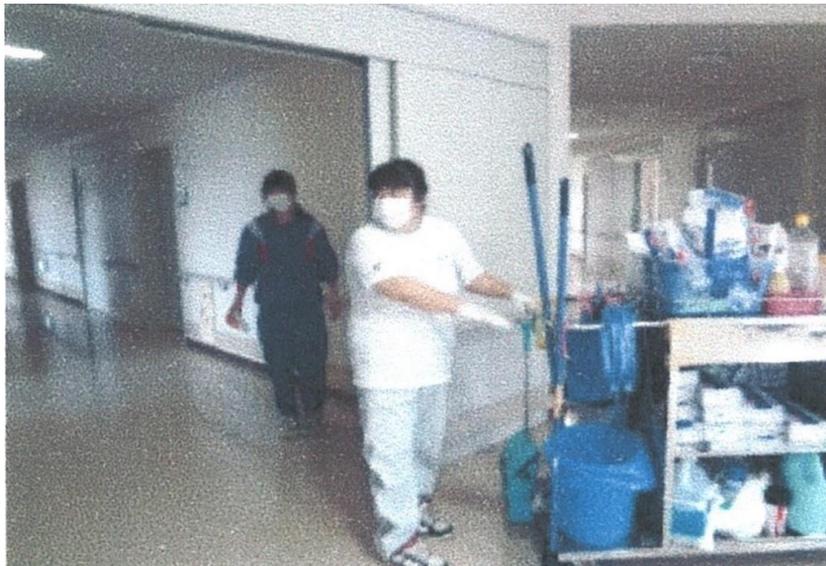
- 清掃車作業車を準備し、作業は2人1組で行うこととしており、無理な姿勢にならないようにしている。
