37 移動タンク貯蔵所のマンホール蓋を閉鎖し忘れたためタンク内の危険物が流出した事故

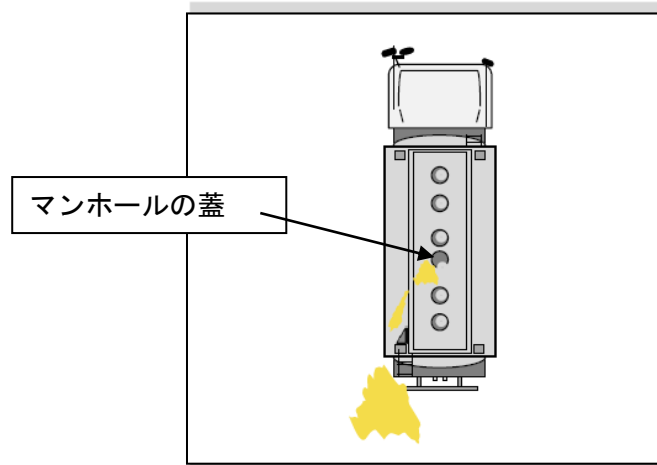
危険物を積載した移動タンク貯蔵所が移送中に灯油を流出した。

灯油を充填後、マンホール蓋を閉鎖し忘れたため、移送中に灯油が流出した。運転手である危険物取扱者は移送開始前に閉鎖確認を実施していなかった。

移送開始前、目視確認及び触手確認の徹底により、マンホール蓋、注入口の蓋等の閉鎖を確実にを行う。
