## 4 セルフスタンドにおける給油中のガソリン流出事故

給油取扱所

第4類第1石油類（ガソリン）

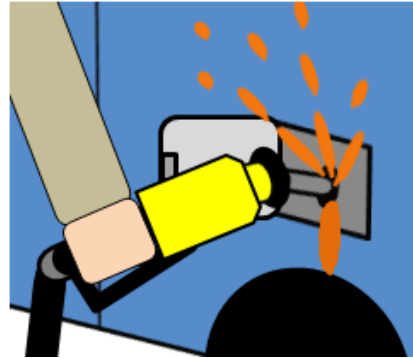
セルフスタンドで顧客が自家用車にガソリンを給油中、ガソリン約2リットルが漏えいした。顧客は、飛散したガソリンを眼に浴びたため、病院へ搬送された。

給油ノズルを給油口に完全に差し込まずに給油していたため、オートストップ機能が働かずガソリンが漏えいした。

- ・ 固定給油設備に表示することなどにより、顧客に適切な給油方法（給油ノズルを止まるところまで確実に差し込むこと等）を周知する。
- ・ 従業員は、顧客の給油作業を監視し、顧客の誤った作業を確認した場合は適切な指示を行うとともに、必要に応じて制御装置により給油を停止する。
