3 2 腐食について（2）

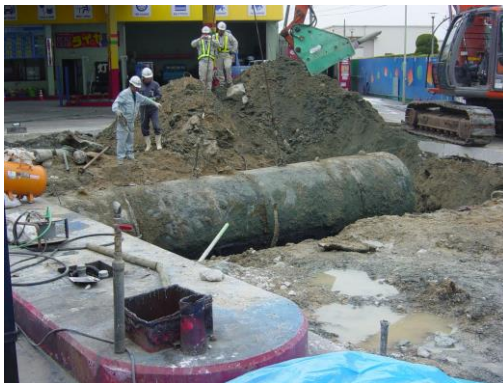
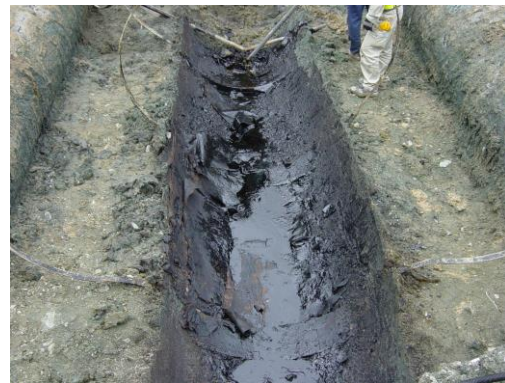
腐食等劣化による事故の例

- ① 地下タンク貯蔵所において、重油の使用量と在庫量が合わない現象が続いたため点検を行ったところ、地下埋設配管の腐食部分から重油の漏えいが確認された。（H25）
- ② 屋外タンク貯蔵所の地下埋設配管が腐食により孔が開き、そこから重油約80リットルが流出した（H26）
