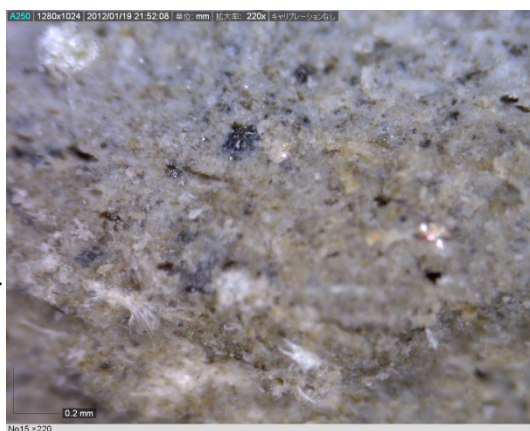
No.15 含有率 3.5%

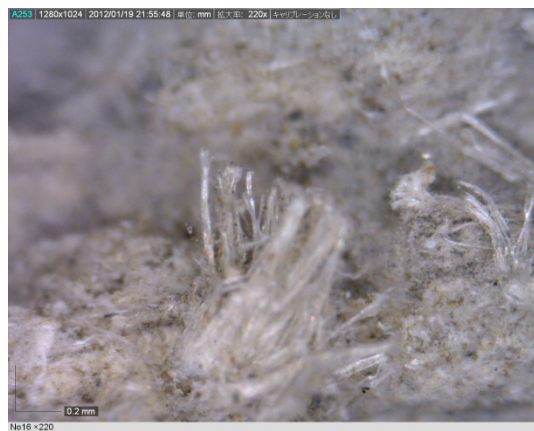
No.16 含有率 4.2%

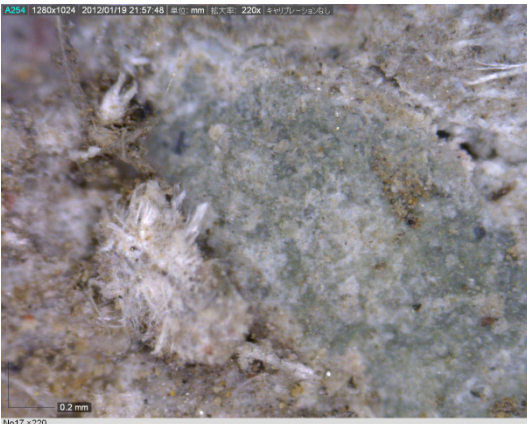
No.17 含有率 1.7%

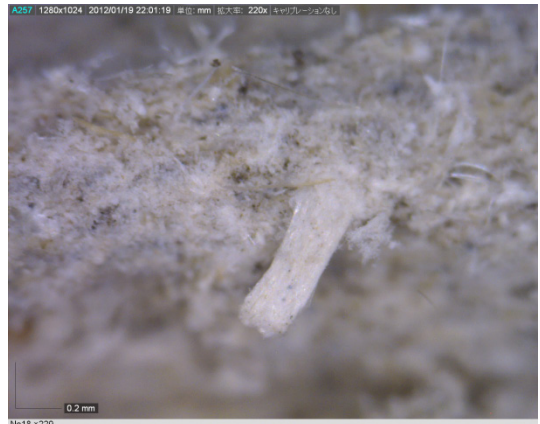
No.18 含有率 6.7%
